**Byggnadsantikvarisk slutrapport**  
**Restaureringsarbeten i Skellefteå**  
**kyrkstad, Bonnstan, 1978-1986**  
**Skellefteå socken och kommun, Västerbottens län**

Skellefteå museum 2008  
Pernilla Lindström  
Annika Sander

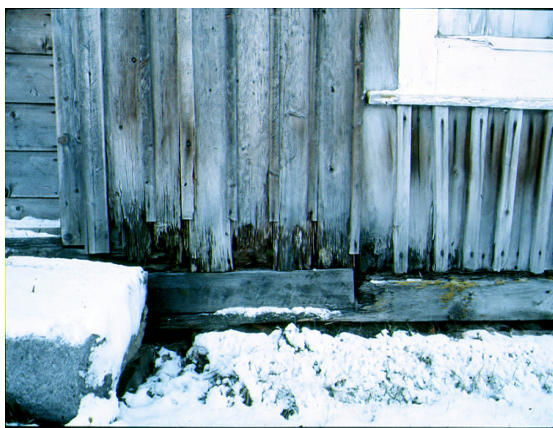
Bild 3. Rötskador i nederkant av fasad.

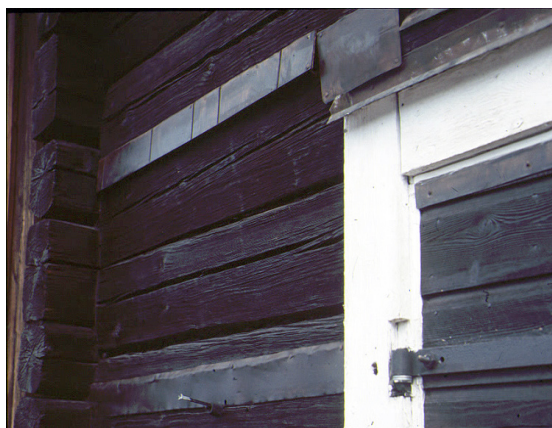
Bild 4. Plåtbeklädnad på vägg som skydd mot röta.

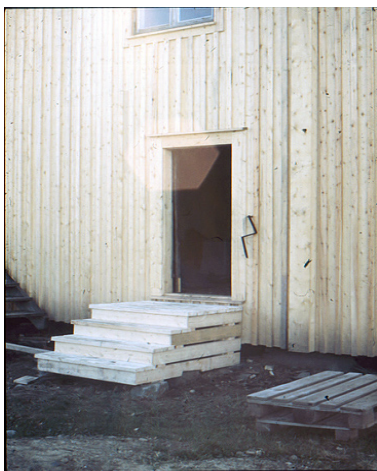
Bild 9. Nyuppsatt locklistpanel.

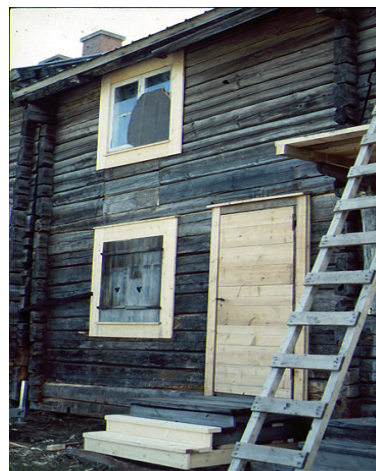
Bild 10. Ny dörr och foder samt lagad trappa.

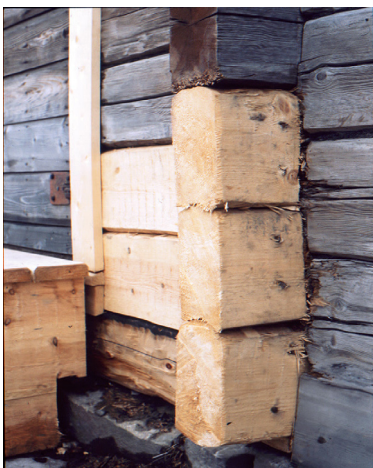
Bild 10. Närbild av nya knutskallar.

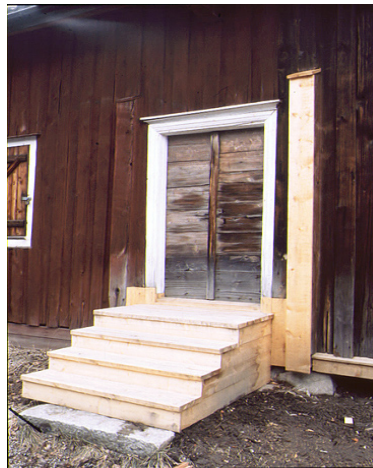
Bild 11. Ny trappa samt knutlåda.

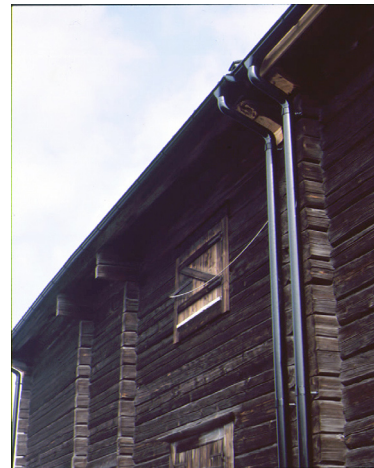
Bild 12. Nya rännor och rör.
