Skellefteå museum

**Byggnadsantikvarisk slutrapport**  
**Renovering av kyrkstugor, Bonnstan**  
**Etapp I-III**  
**Skellefteå stad och kommun, Västerbottens län**

**Skellefteå museum 2008**  
**Pernilla Lindström**

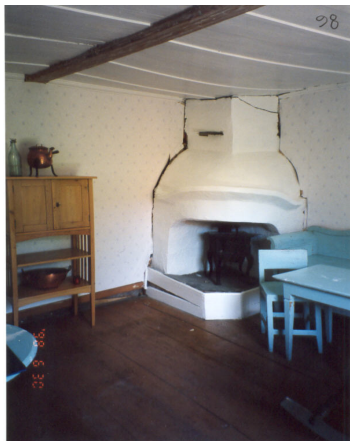
Bild 2. Kammare 98 före åtgärd.

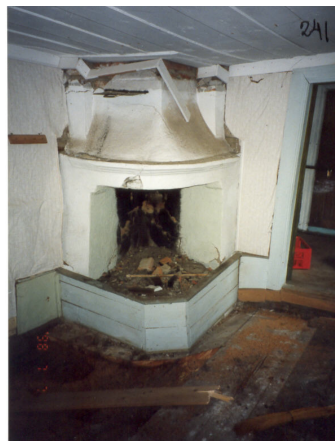
Bild 3. Kammare 241 före åtgärd.

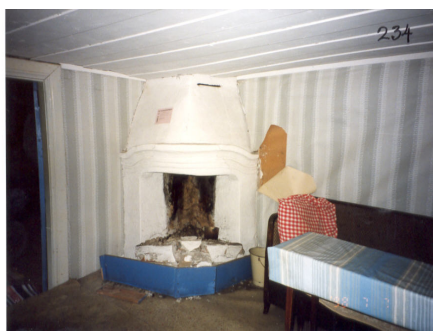
Bild 4. Kammare 234 före åtgärd.

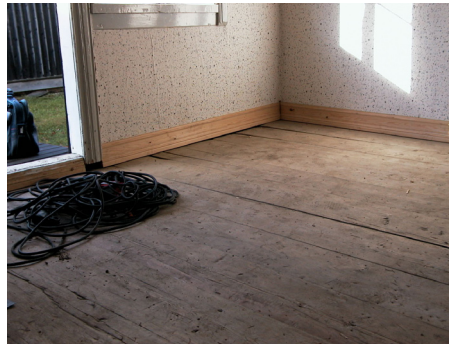
Bild 5. Kammare 209 efter åtgärd.

- Kammare 204 - Ny droplist på fasad
- Kammare 209 - Åtgärdande av golv och golvåsar
- Ilagning av syllstock
- Kammare 437 - Ommurning av skorstenskrön som försetts med plåtavteckning

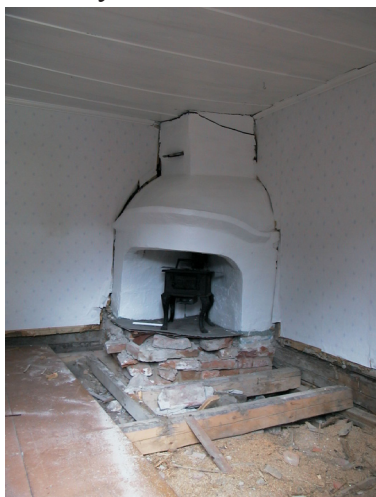
Bild 6. Kamamre 98 under åtgärd.

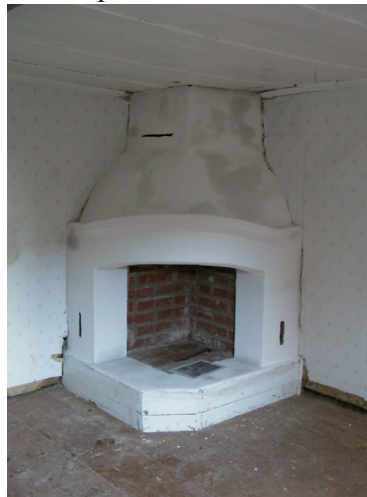
Bild 7. Kammare 98 efter åtgärd.

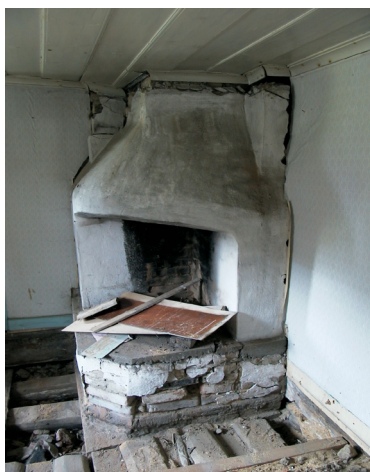
Bild 8. Kammare 230 under åtgärd.

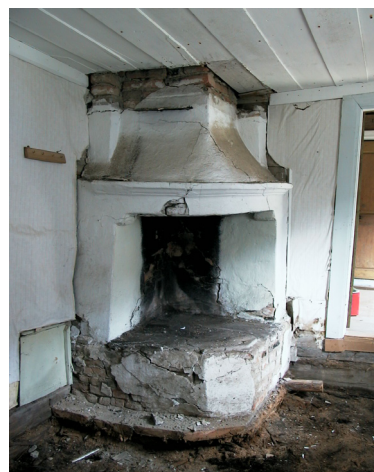
Bild 9. Kammare 241 under åtgärd.
