Ske mus dnr 967/2003  
Lst dnr 222-14971-2002

**Byggnadsantikvarisk slutrapport**  
**Murningsarbeten i Bonnstan 2002-06**  
**Skellefteå kommun, Västerbottens län**

**Skellefteå museum 2007**  
**Pernilla Lindström**

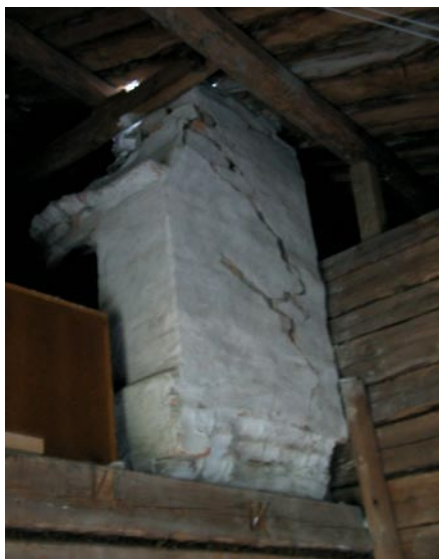
Bild 3. Spricka i murstock på vind.

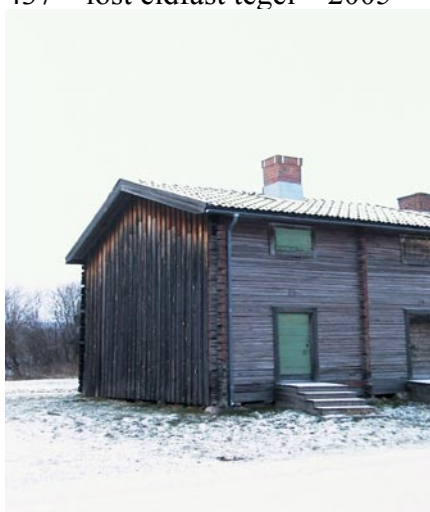
Bild 4. Skorsten efter åtgärd.

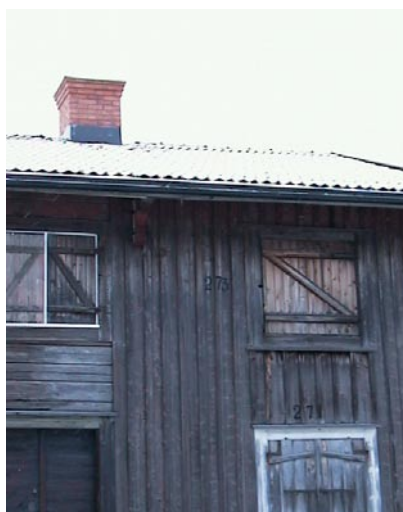
Bild 5. Närbild på skorsten efter åtgärd.
