## Flottningslämningar i Byskeälven

– dokumentation och kunskapssammanställning  
samt bevarandeförslag, sträckan Gideonholmen–  
Strandfors

## **FLOTTNINGSLÄMNINGAR I BYSKEÄLVEN: – dokumentation och kunskapssammanställning samt bevarandeförslag, sträckan Gideonholmen–Strandfors**

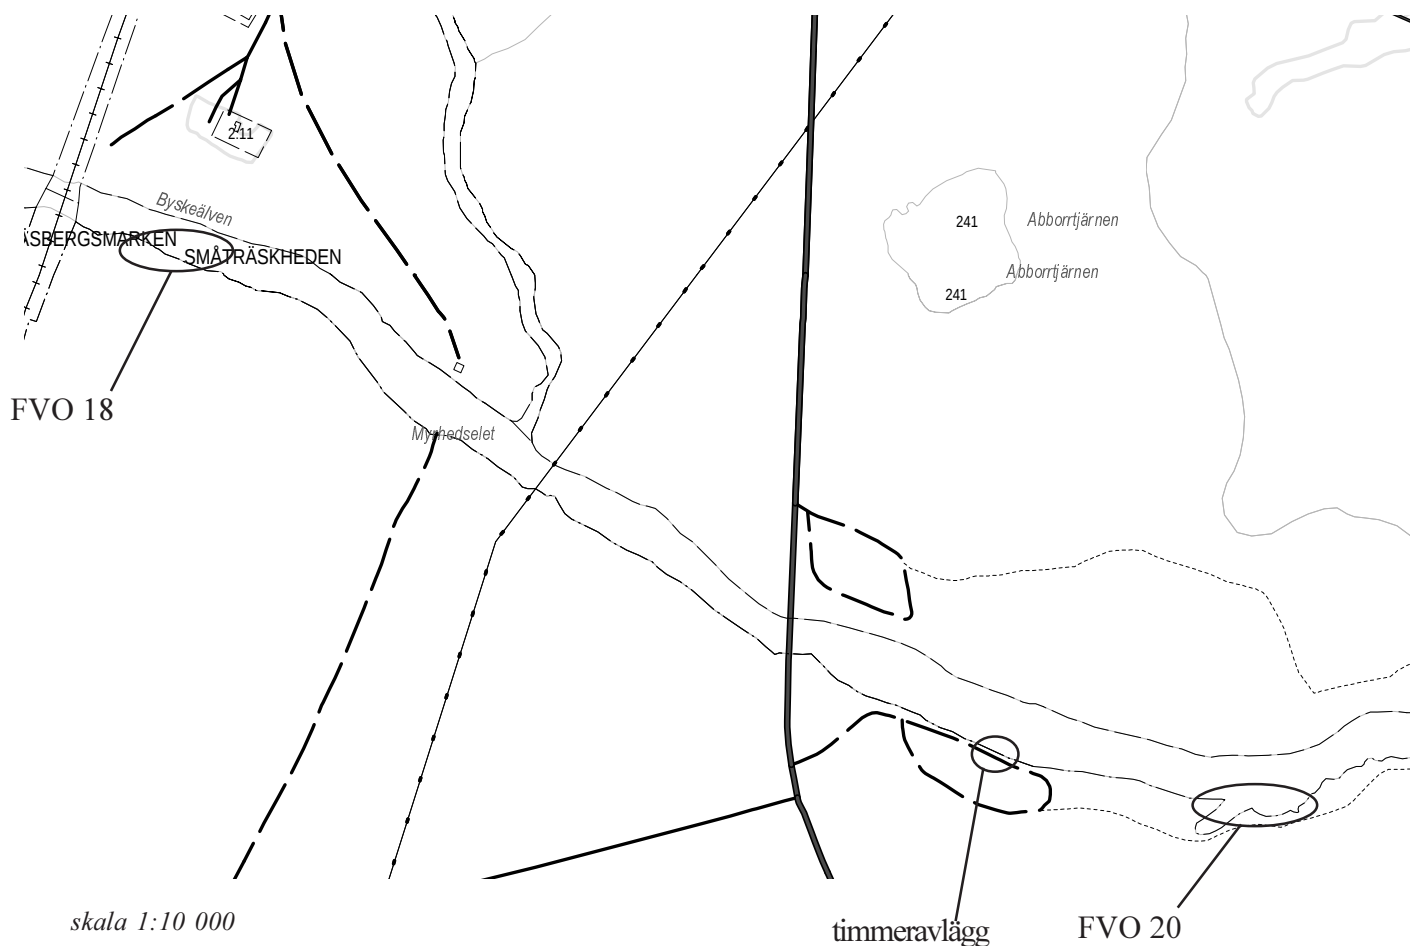
### **FVO nr 20:**

Myrheden, nedom vägbron ca 1 km. Timmerkista med tämligen välbevarad konstruktion. Har pedagogiska värden som visar dess funktion som ledare för timmer som annars skulle driva in i höljan bakom eller bilda brötar mot klippan i mitten. Tillgängligheten är god, stig från rastplatsen vid vägbrons S ände, där också ett timmeravlägg finns. Här skulle röjning och uppskyltning kunna öka upplevelsevärdet hos lämningen.

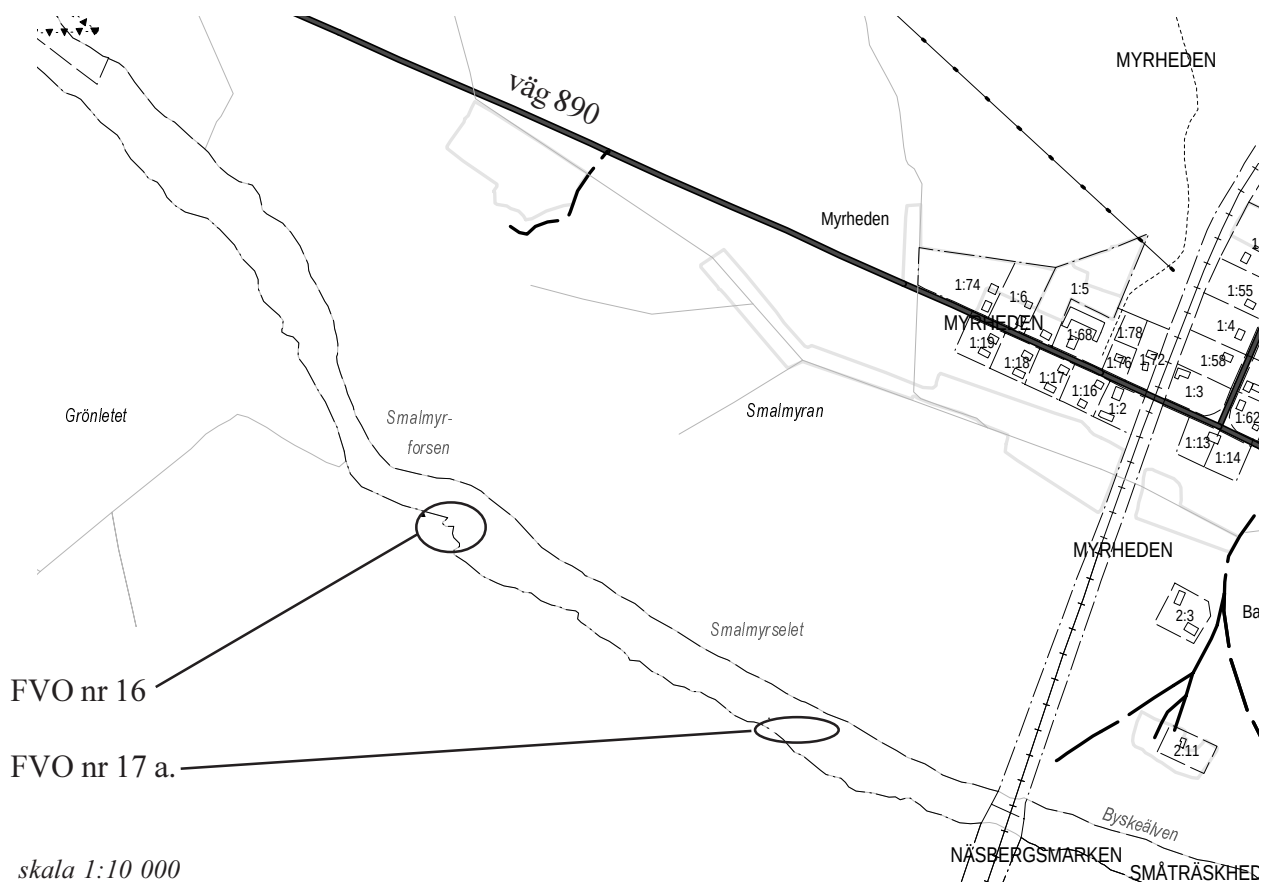
**FVO nr 17 a, öster:**

timmerkista, till stora delar raserad. Vid landfästet är kistan bevarad och tydlig – föreslås att ca 30 m närmast land bevaras. De yttre delarna kan underordnas fiskevårdsintressen.

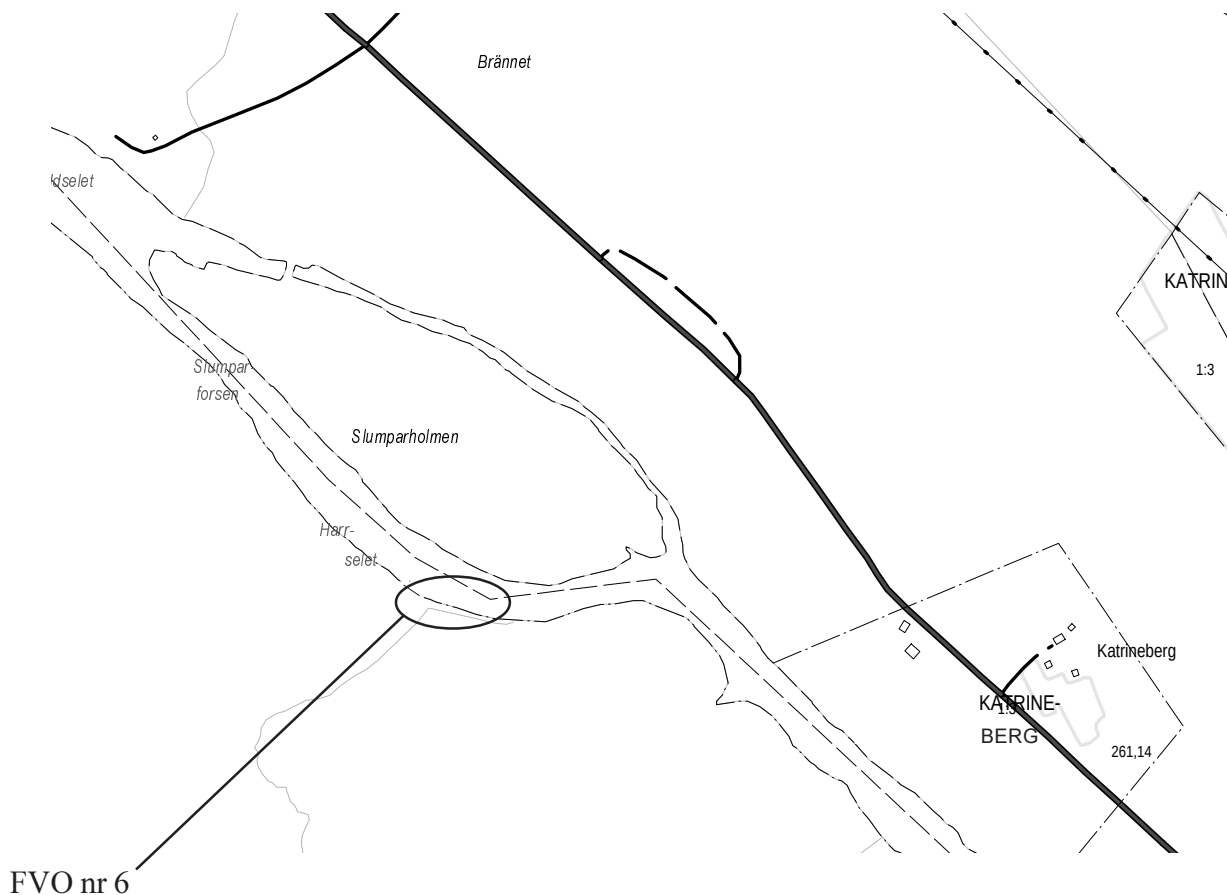
### **FVO nr 6:**

Harrselet, strax ovanför Brännträskbäckens utlopp: stenarm, ej bevarad till formen. Ledarmen kan i sin helhet underordnas fiskevårdsintressen. **Observera** att på S stranden nedanför stenarmen finns en ca 200 m lång, välbevarad *släntmur (glacis)* av rund sten, klart avgränsad och med stenar och ris bevarade i ursprungligt läge. I de västligaste delarna även timring i strandkanten. En i sin kategori unikt välbevarad och därmed värdefull lämning!

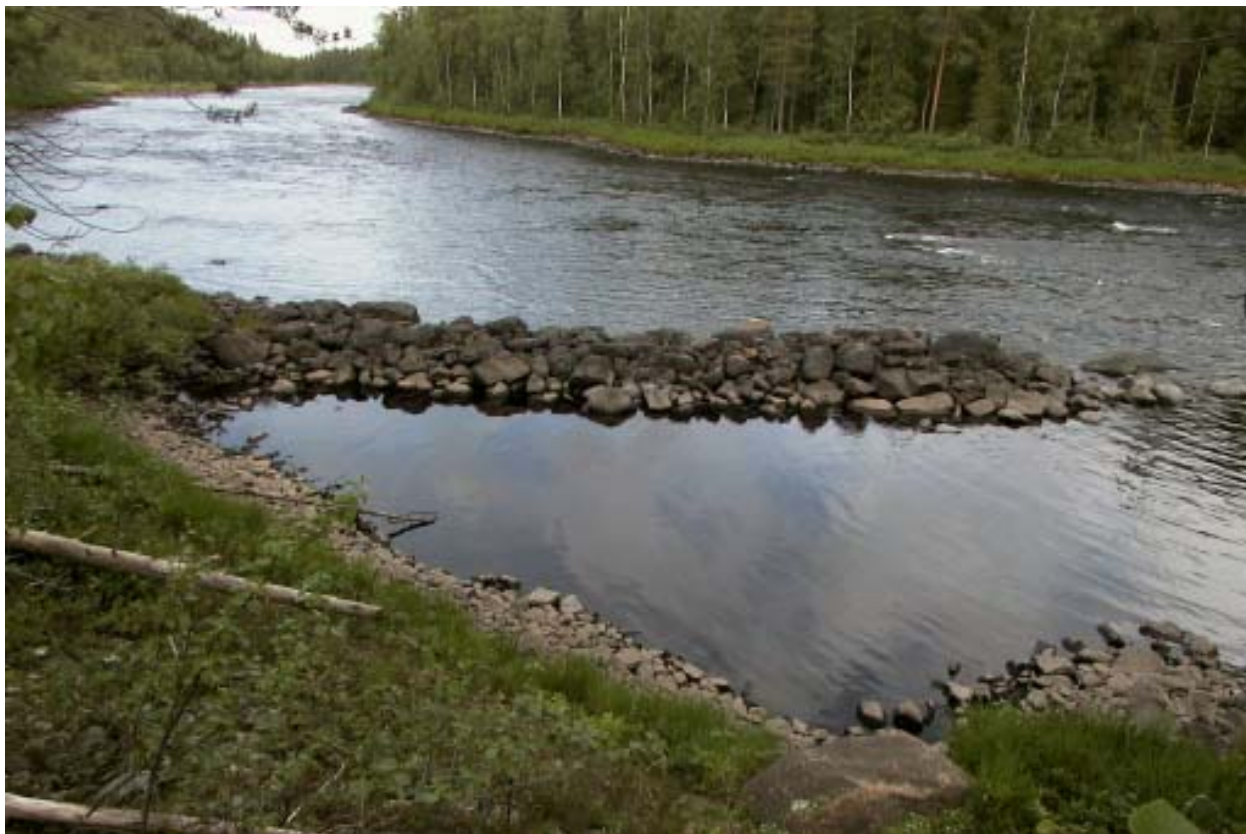
**FVO nr 1, Gideonholmen**, höger sida älven.

**Stenarm**. Längd 26 m (NO-SV), br 3,5 – 4 m, höjd fr botten 0,8 – 1,3 m.

Konstruktion: Stenpackning.

**FVO nr 1**, Gideonholmen, S sidan: stenarm av yngre typ, förmodligen avkortad. Storleken torde göra den till mindre viktig både för kulturmiljövården och fiskevården.

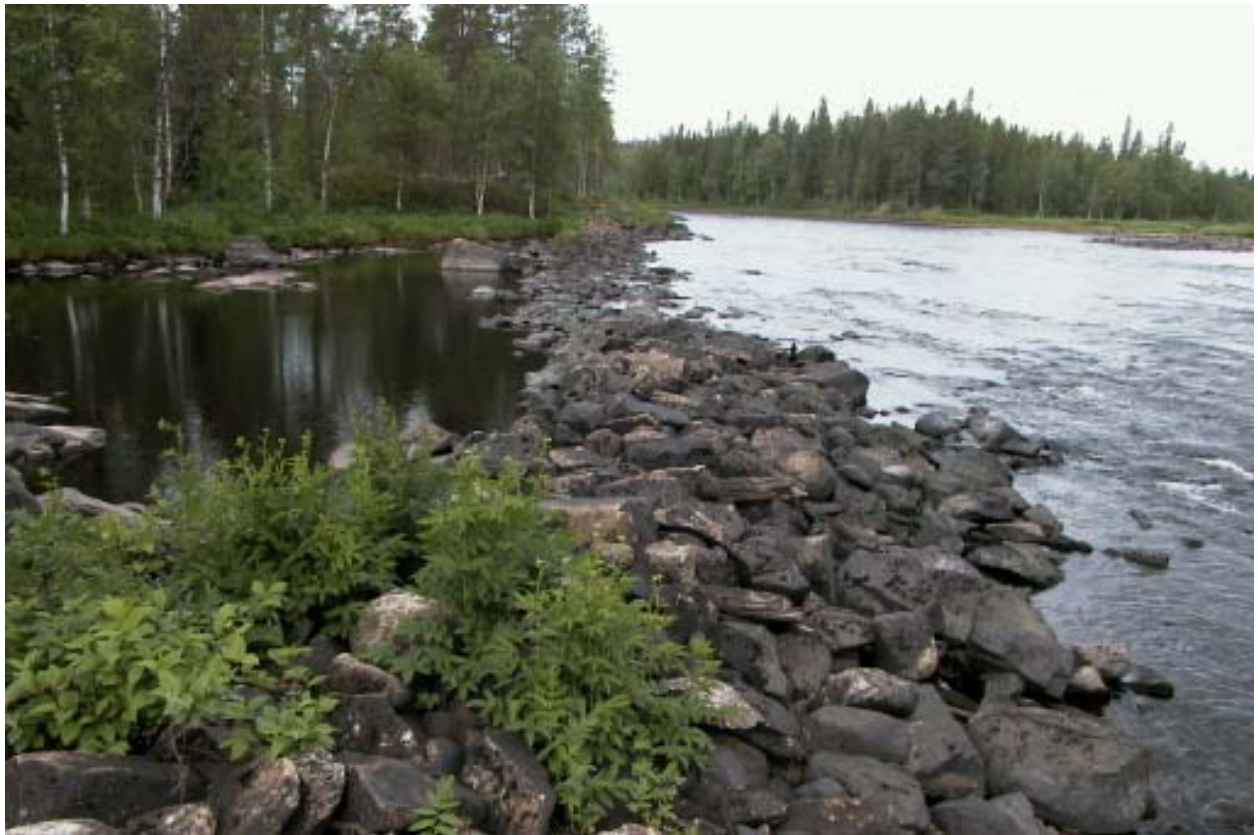
**Dubbelkista.** Längd 75 (Ö-V), br 3 – 3,5 m, höjd fr botten 1,5 – 2 m.

Konstruktion: Timmerkista, nästan bara tvärgående timring kvar. Stenfyllning.

Skador, beväxning: På mitten genombrott.. Rustbädd kvar, splitved som underlag. Lite timmerrester.

**FVO nr 2:** dubbelkista i timmer, mycket av rustbädd, mindre av timmerkonstruktioner kvar. Visar tydligt kistornas konstruktion och dess funktion på platsen, för att förhindra brötbildningar vid klippan i älven och bakom den.

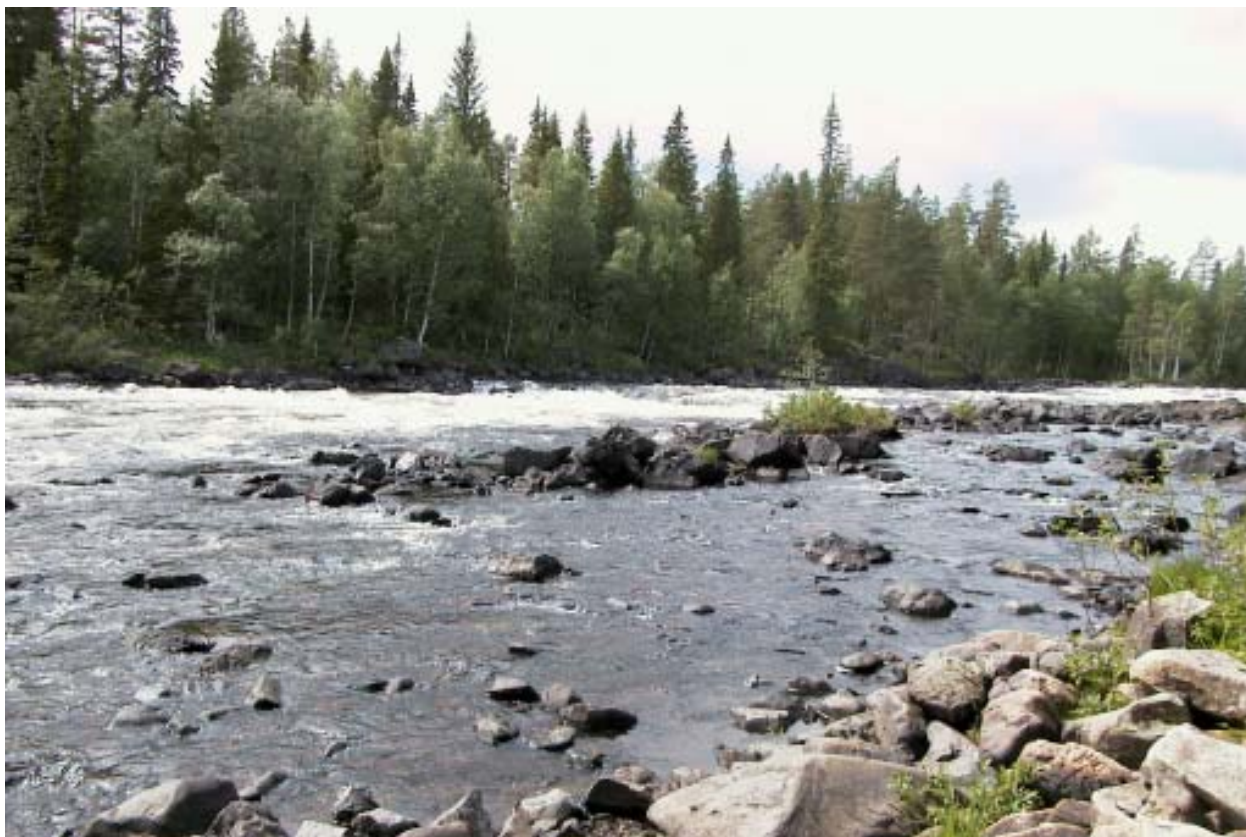
**Stenarm.** Längd 45 m (Ö-V), br 2 – 3 m, höjd fr botten 2 – 3 m.

Konstruktion: Stenpackning, trol efter rensning av älvfåran.

I miljön finns också stenarm **FVO nr 3,** vilken tillhör grupp 3, och kan underordnas andra intressen.

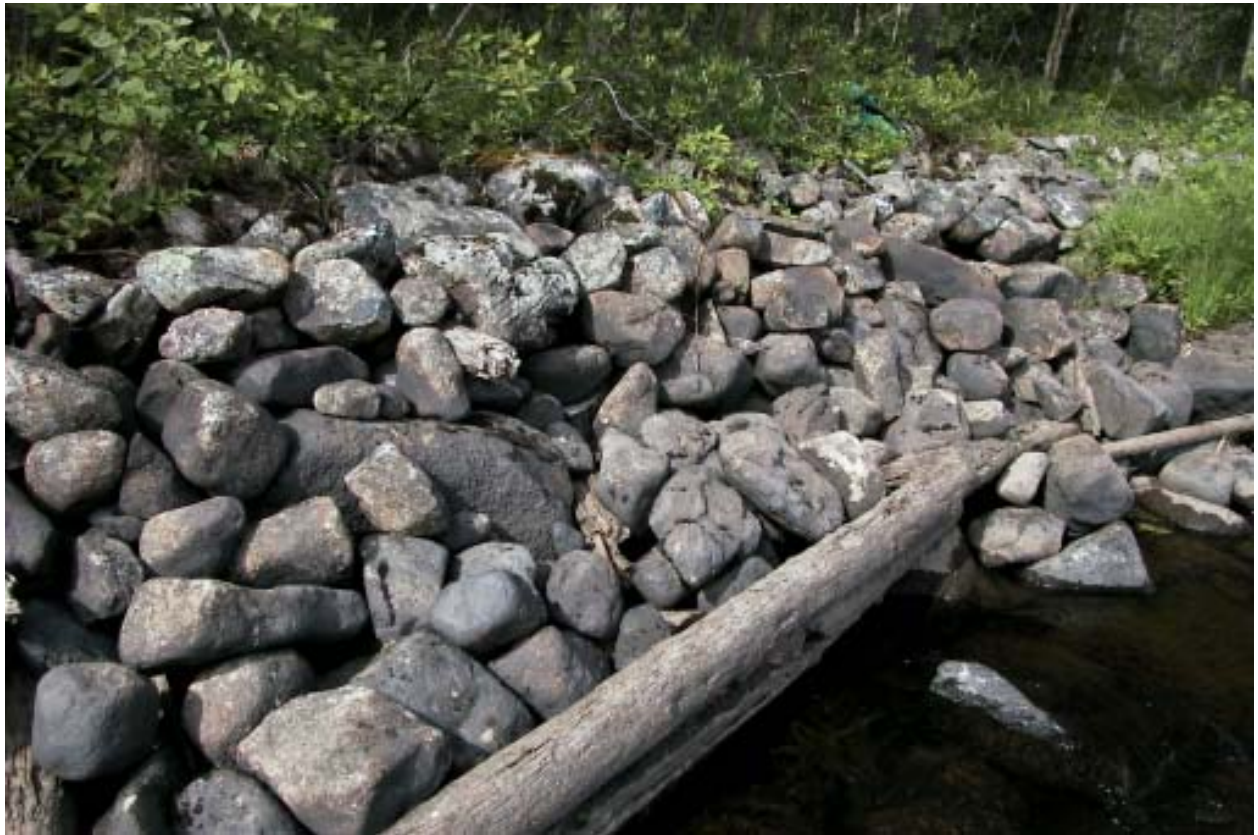
**Dubbelkista.** Längd 30 m (land – klippa), br 3 – 3,5 m, h fr botten 1,5 – 2 m

Konstruktion: timmerkista.

**FVO nr 4:** på N sidan dubbelkistor i timmer, på S sidan stenarm. Visar på funktionen att på platsen höja vattenståndet för att underlätta flottningen. Timmerkistorna tillhör de äldsta på sträckan, troligen från 1870-tal.

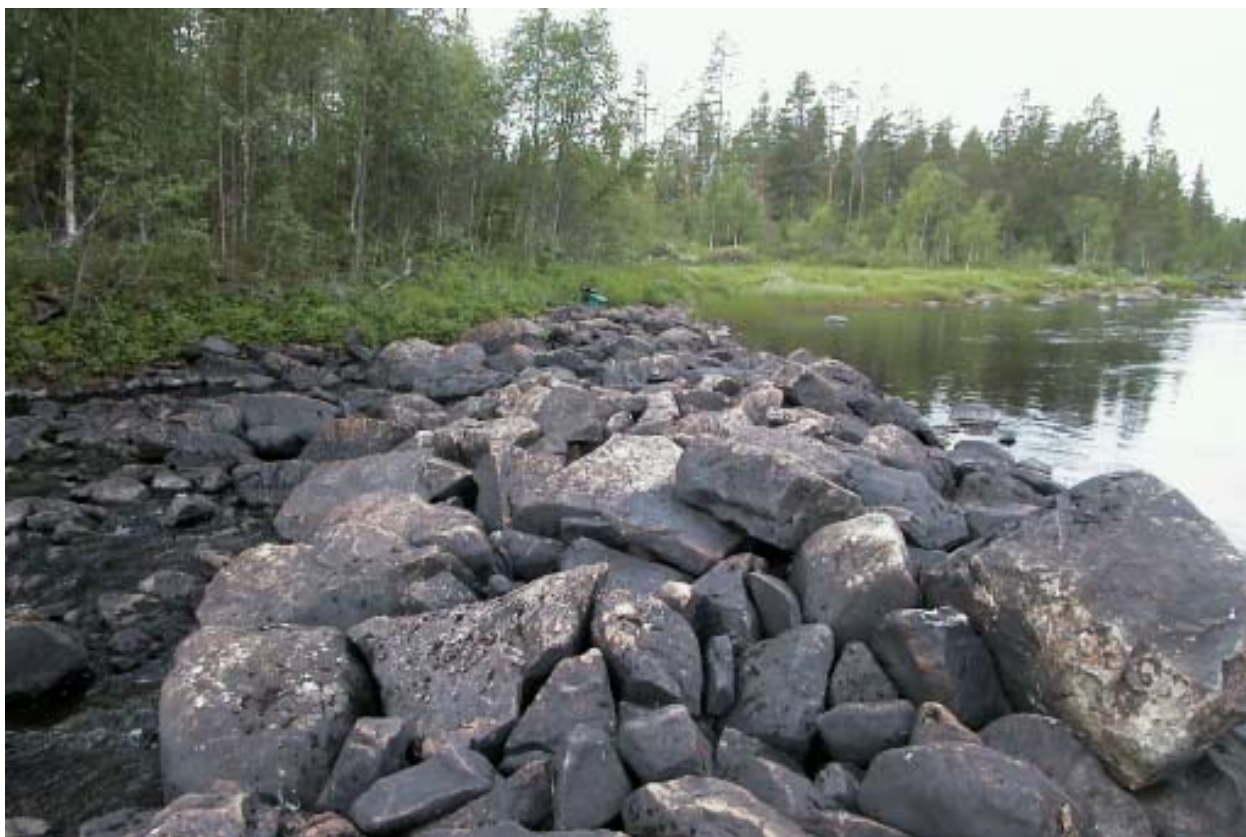
**Stenarm.** Längd 30 m (Ö-V), br 4,5 – 5 m; h fr botten 1,5 – 2 m

Konstruktion: stenpackning. Hög andel sten större än 1 m. Inga timmerkonstr.

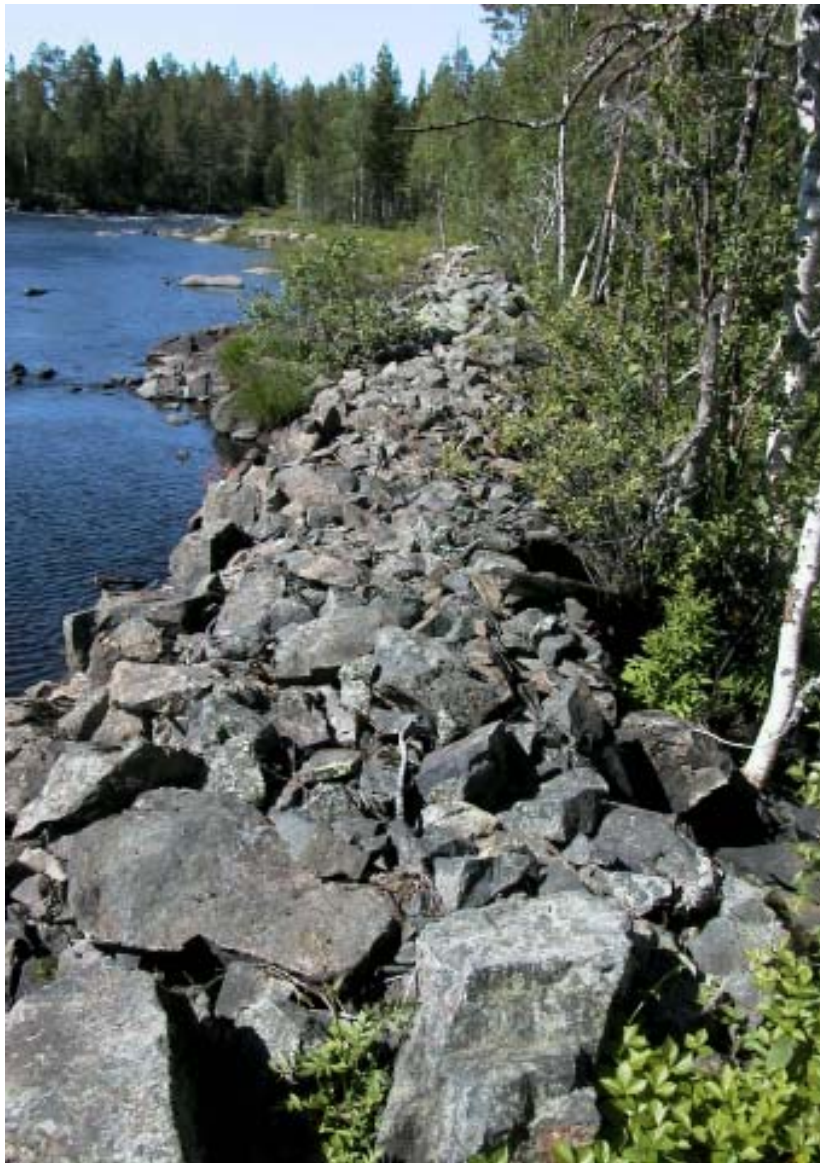
**Dubbelkista.** Längd 55 m, varav 20 m längst Ö över holme i älven; br 3 m, höjd fr botten 2 – 2,5 m. Över holmen höjd ca 0,5 m ö marken.

Konstruktion: timmer 2-3 varv synliga, underlagsvirke, stenfyllning

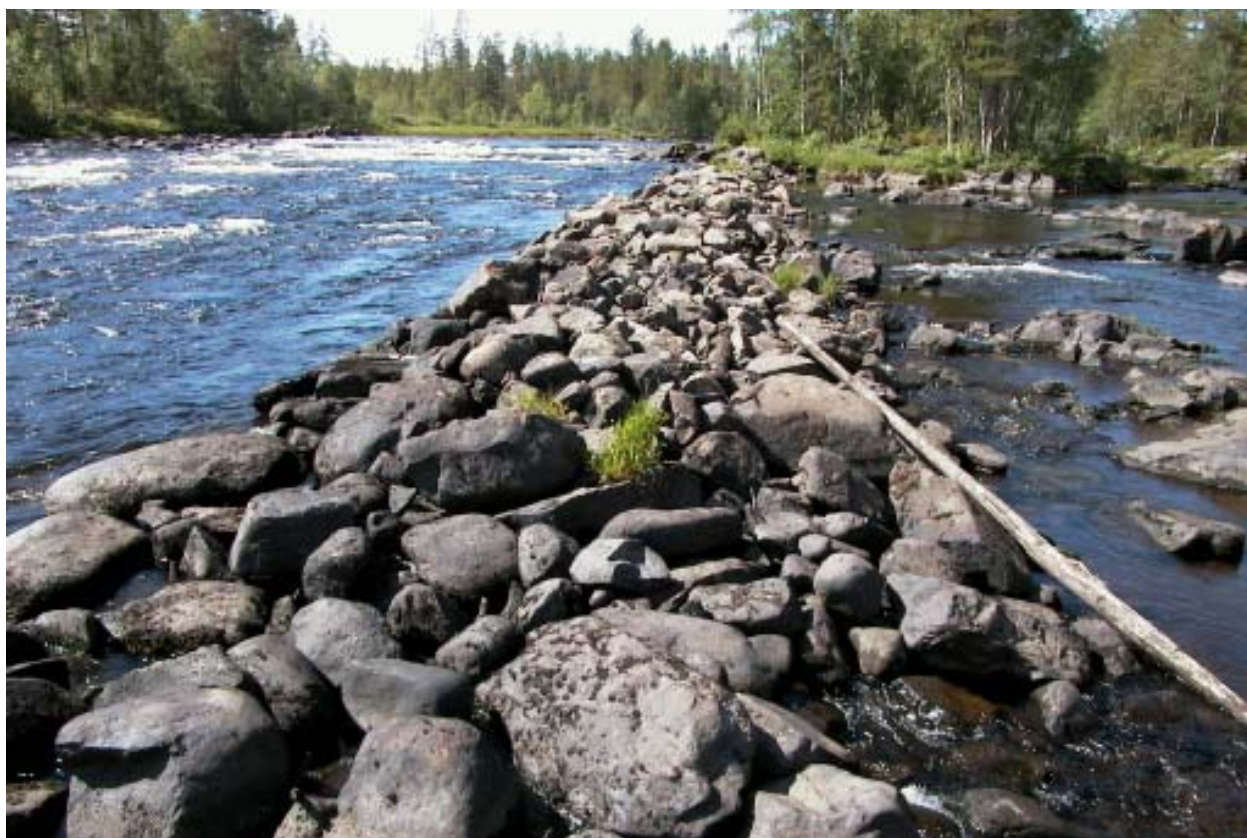
**Dubbelkista.** Längd 60 m (Ö-V), (möjligen utrasat i yttre änden 25 m); br 3 m; h fr botten 1,5 – 2 m..

Konstruktion: timmerkista, 2 varv synliga, underlagsvirke, stenfyllning

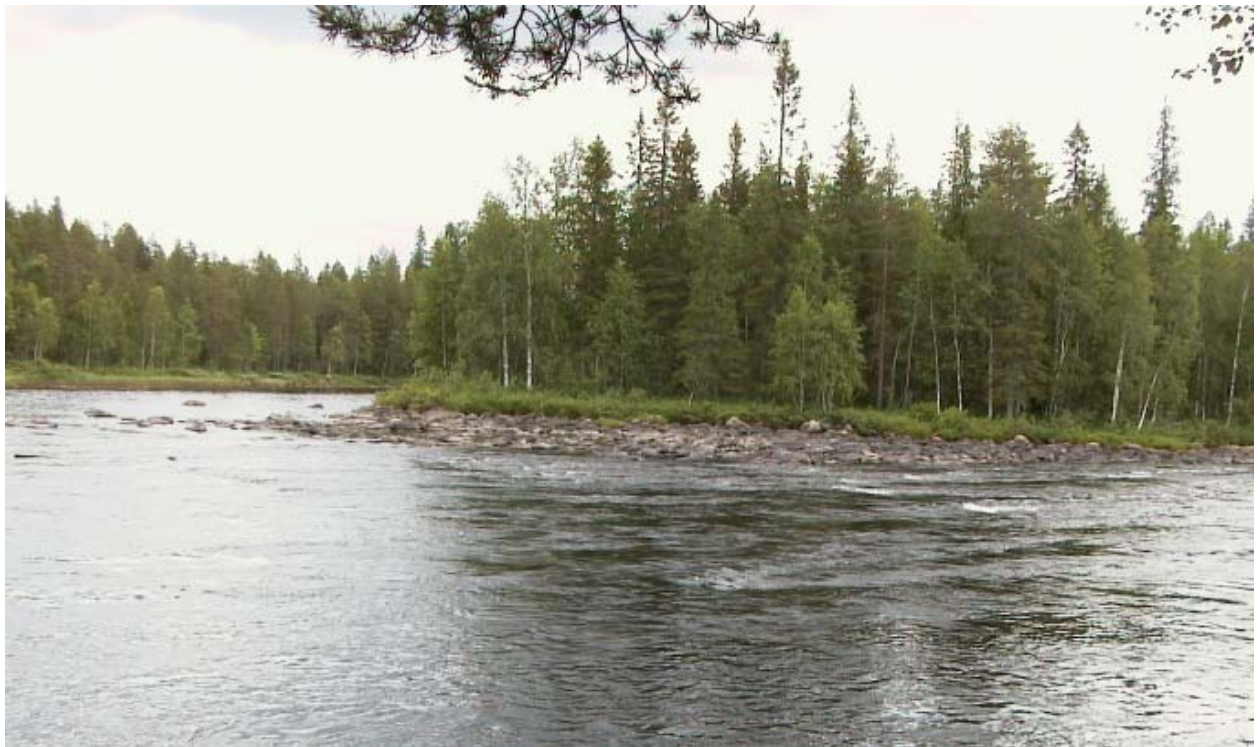
**FVO 5, Slumparholmen övre,**  
*a. NV udden av Slumparholmen*  
Fastighetsbeteckning: Kaxen 2:6  
Terräng: Holme i älven, blandskog..

**Rester av dubbelkista?** Längd - stenrester NV om udden

Konstruktion: rester av ledarm, konstruktionen kan ha varit en dubbelkista i timmer, men kan ej avgöras.

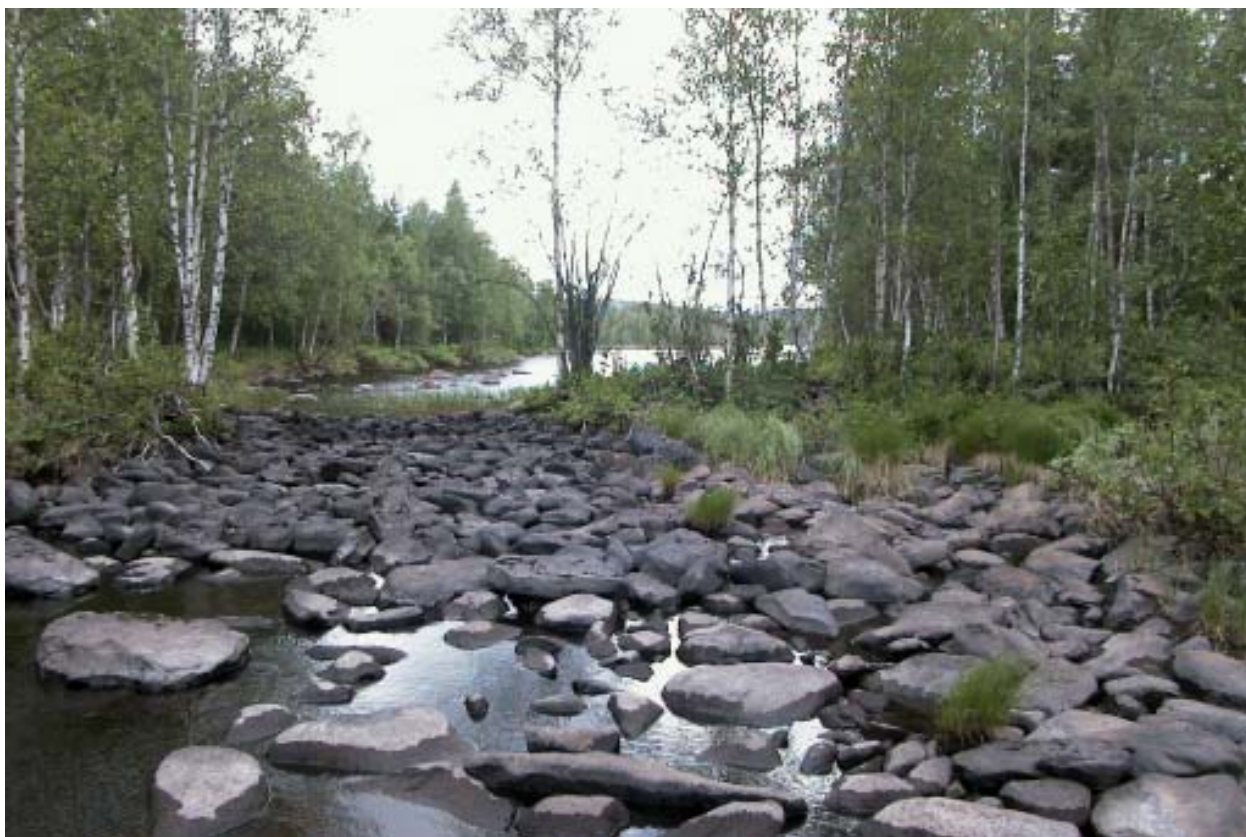
**Fördämning.** Längd 55 m; br 3 –4 m; h fr botten 1 – 1,5 m

Konstruktion: kallmur mot V, kan ha haft jordfyllning. Stenpackning.

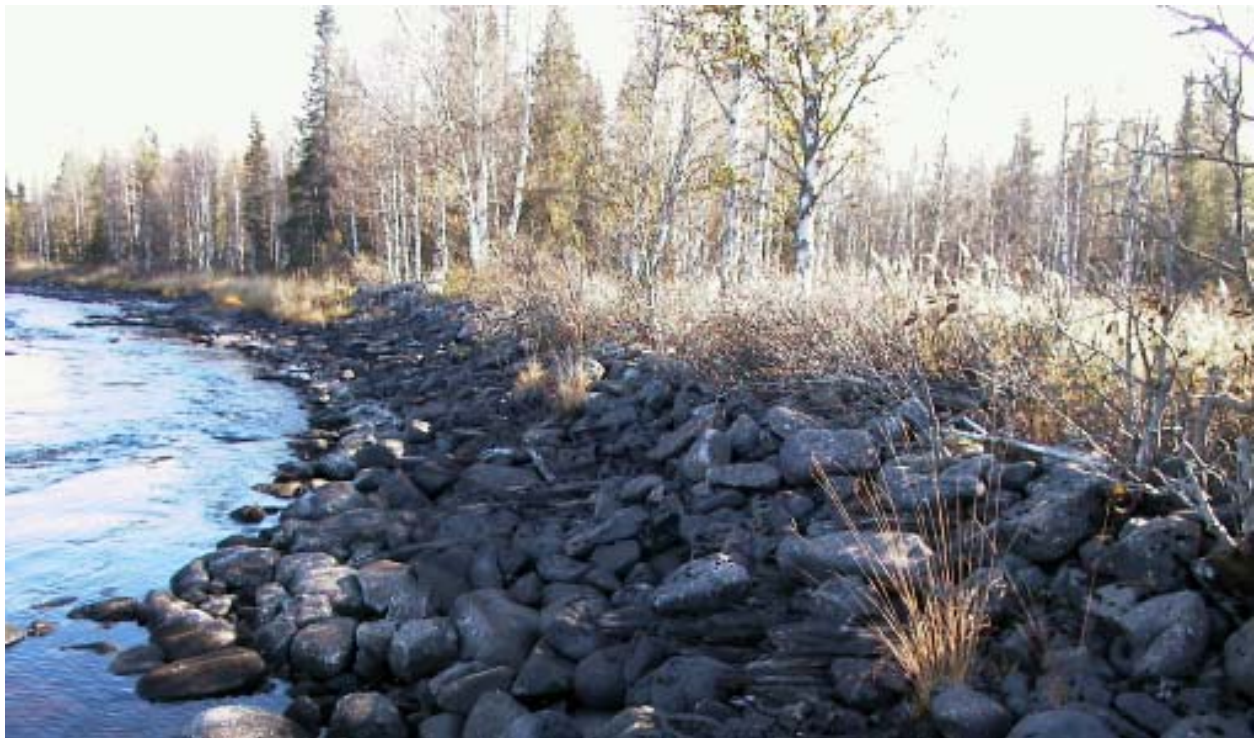
**Släntmur**, delvis med timmerförstärkning (V delen).

Längd ca 150 m.

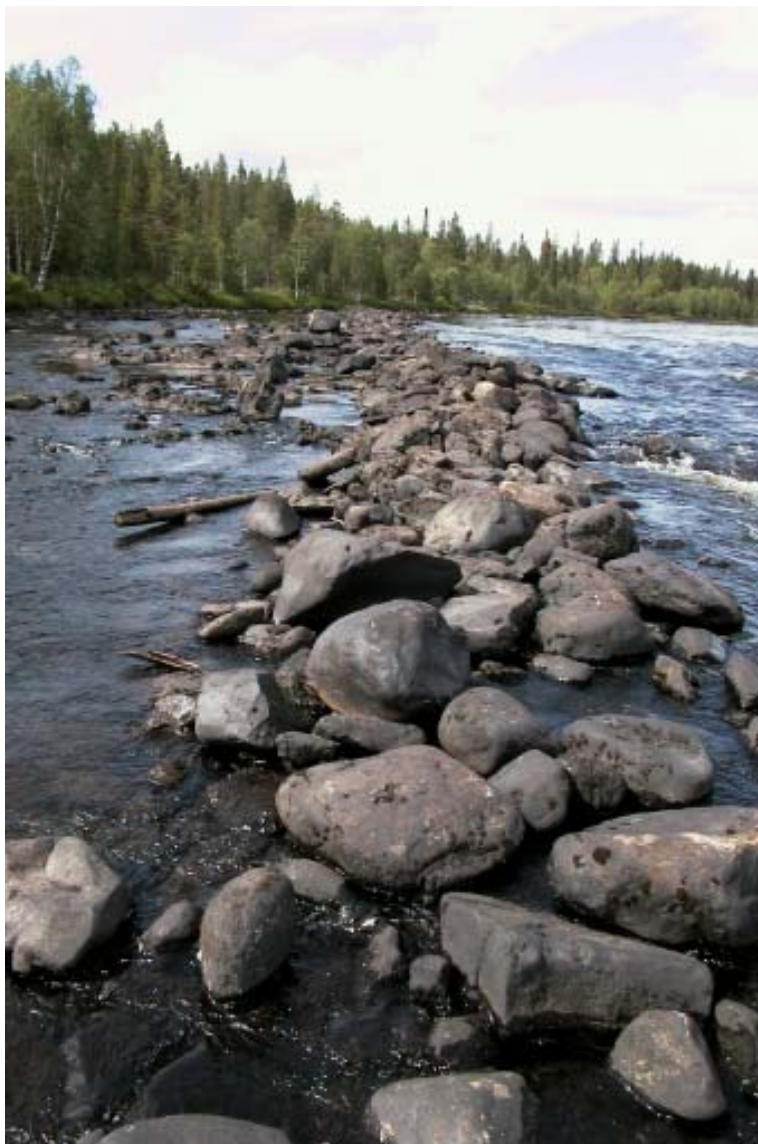
**Stenarm.** Längd 155 m (Ö-V); br 2,5 – 3 m; h öv botten 0,5 – 1,5 m

Konstruktion: stenpackning, maskinlagd?

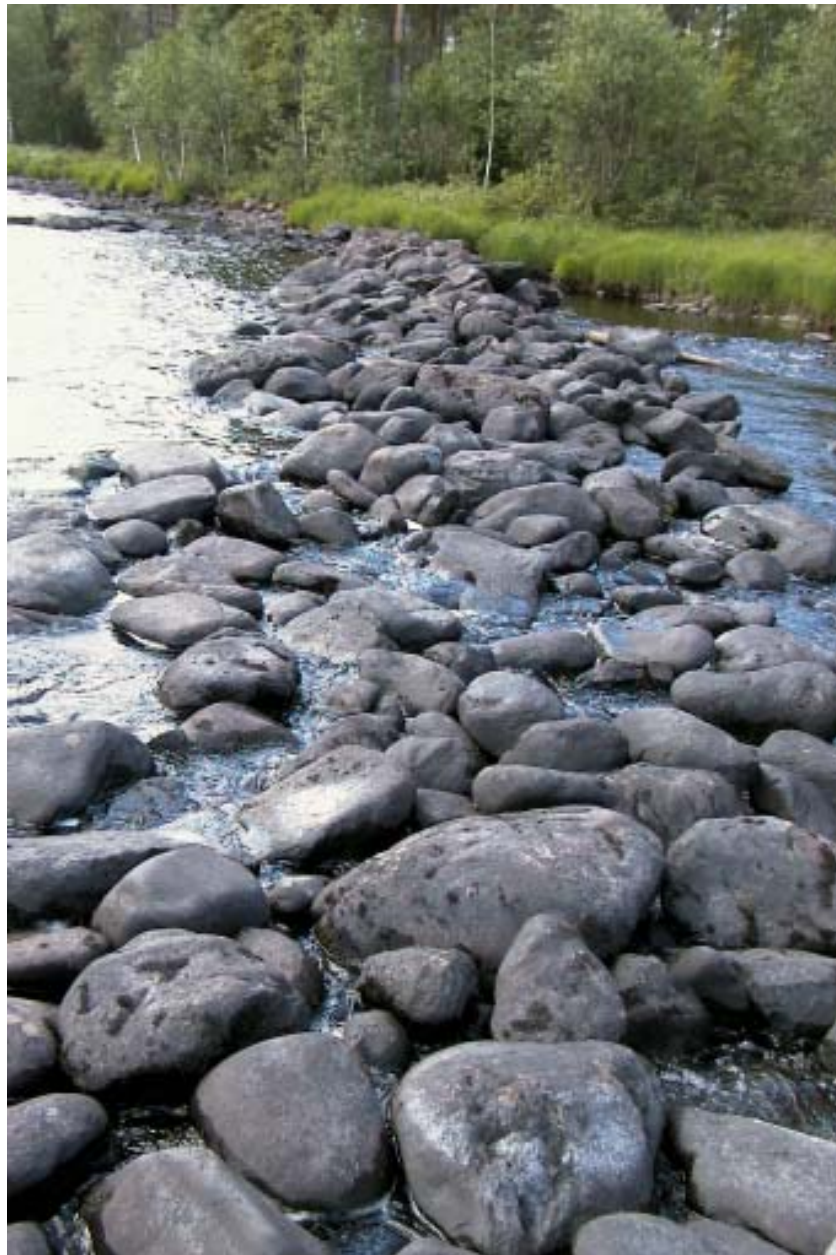
**Stenarm.** Längd 140 m (Ö-V); br 3 – 3,5 m; h öv botten 1,0 – 1,8 m.

Konstruktion: stenpackning, inget synligt timmer.

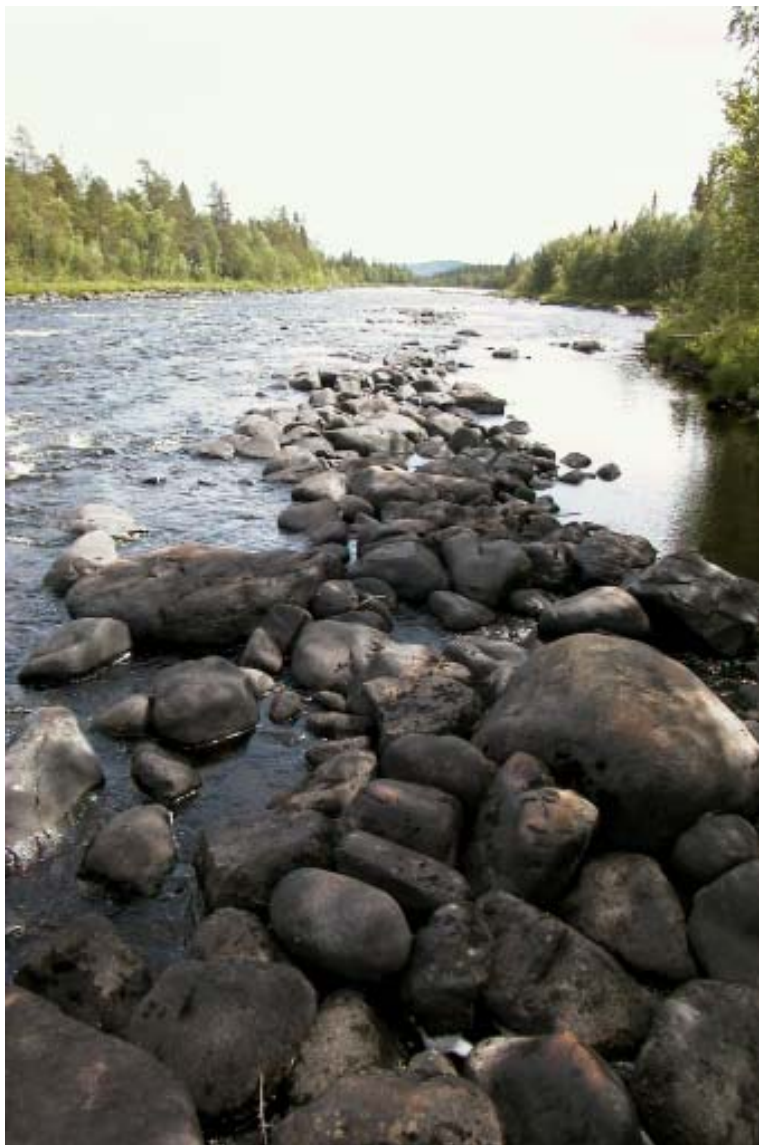
**Stenarm.** Längd 80 m (Ö-V) genombrott efter 30 m; br 3 – 4 m; h öv botten 0,5 – 1,3 m.

Konstruktion: stenpackning, inget synligt timmer.

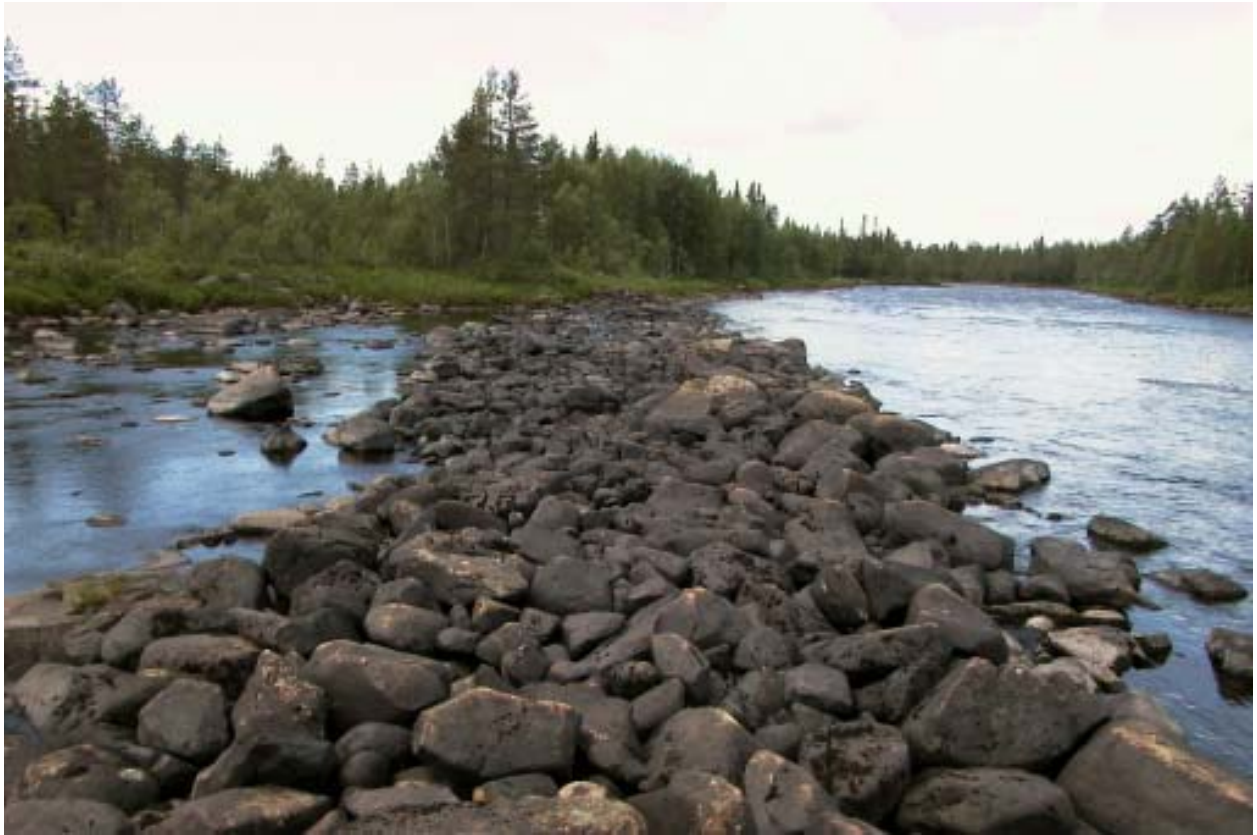
**Stenarm.** Längd 100 m (Ö-V); br 5 – 6 m; h öv botten 1,0 – 1,5 m.

Konstruktion: stenpackning, inget synligt timmer.

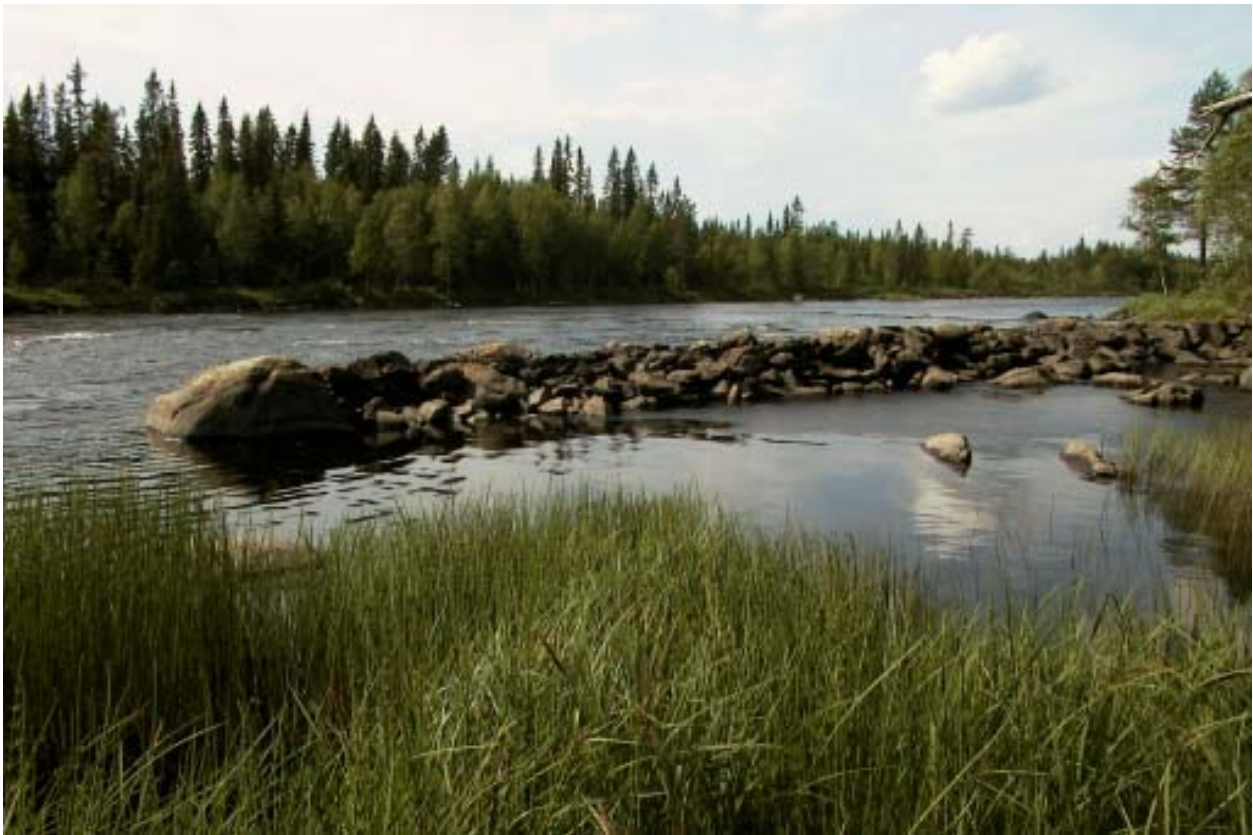
**Stenarm.** Längd 30 m ; br 3 m; h öv botten 1,5 – 2 m.

Konstruktion: stenpackning, inget synligt timmer. Lagd mot större sten längst ut, ca 2,5 diameter.

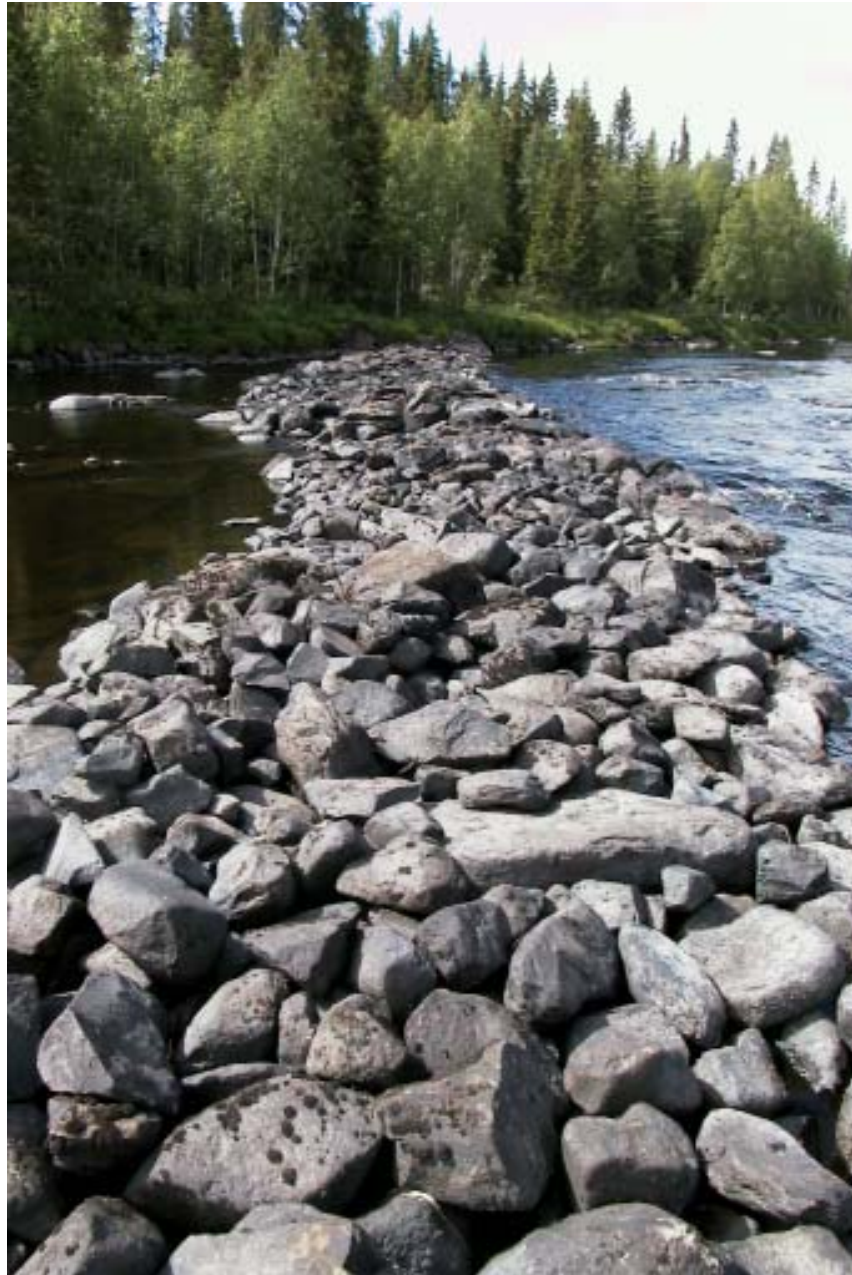
**Stenarm.** Längd 50 m (Ö-V); br 3 – 3,5 m; h öv botten 1,0 – 1,5 m.

Konstruktion: stenpackning, inget synligt timmer.

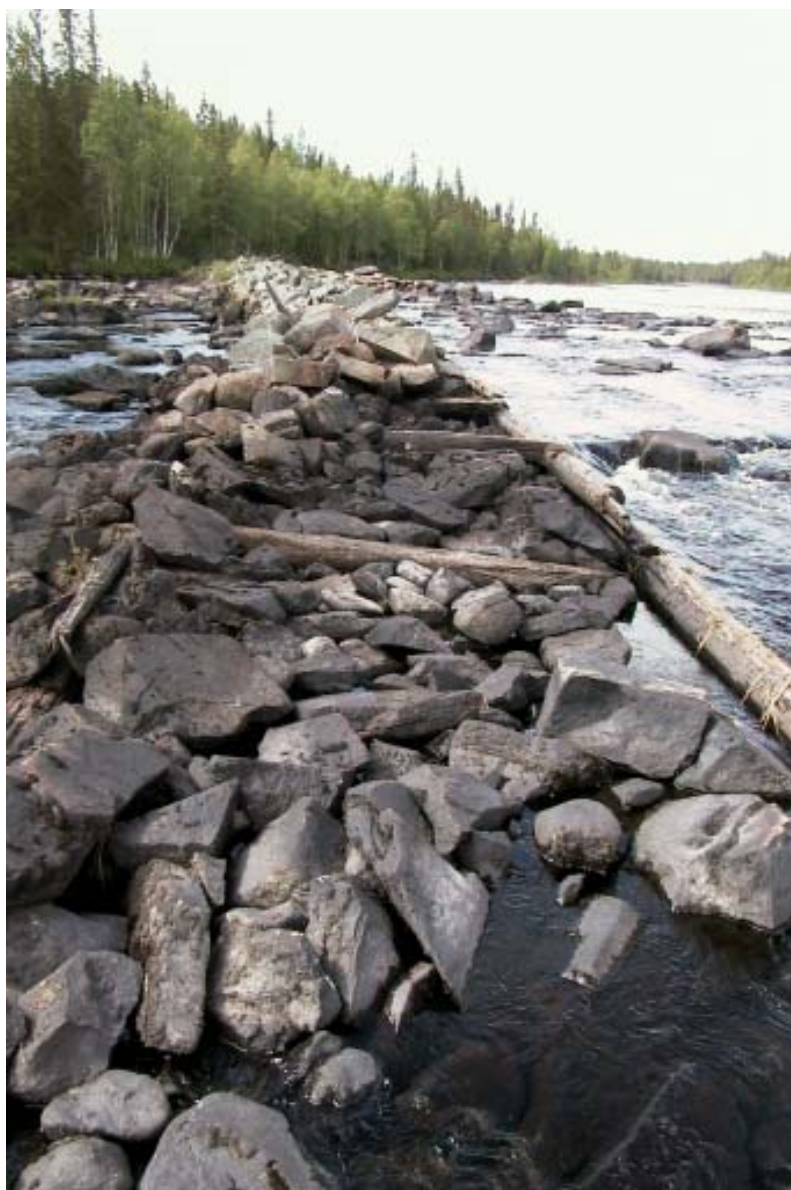
**Dubbelkista.** Längd 105 m (Ö-V); br ca 3 m; h öv botten 2 – 2,5 m.

Konstruktion: timmerkista, 6 varv synliga. Stenfyllning, stor andel sprängsten.

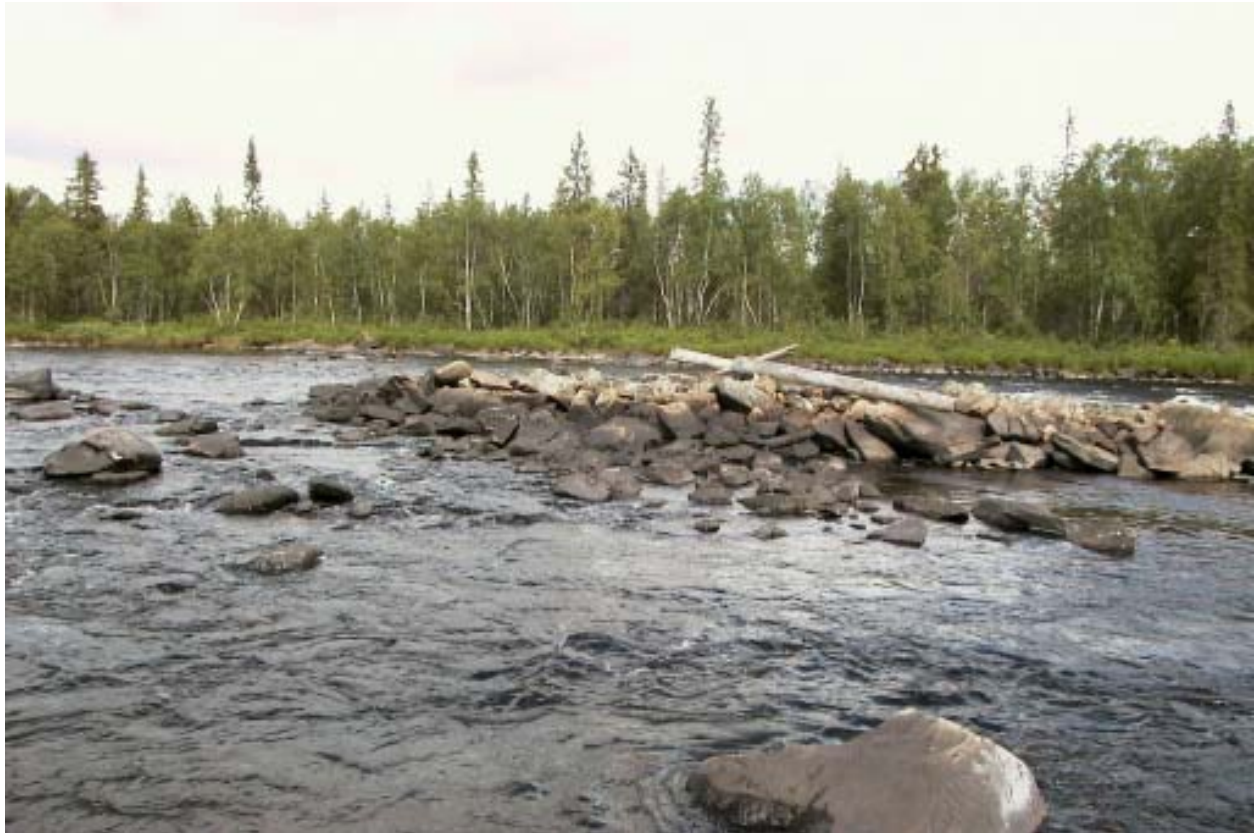
**Stenarm.** Längd 115 m ; br 3 - 4 m; h öv botten 1,5 – 2 m.

Konstruktion: stenpackning i båge från 40 m på dubbelkistan, FVO 12 a.
