## Flottningslämningar i Byskeälven

– dokumentation och kunskapssammanställning  
samt bevarandeförslag, sträckan Gideonholmen–  
Strandfors

## **FLOTTNINGSLÄMNINGAR I BYSKEÄLVEN: – dokumentation och kunskapssammanställning samt bevarandeförslag, sträckan Gideonholmen–Strandfors**

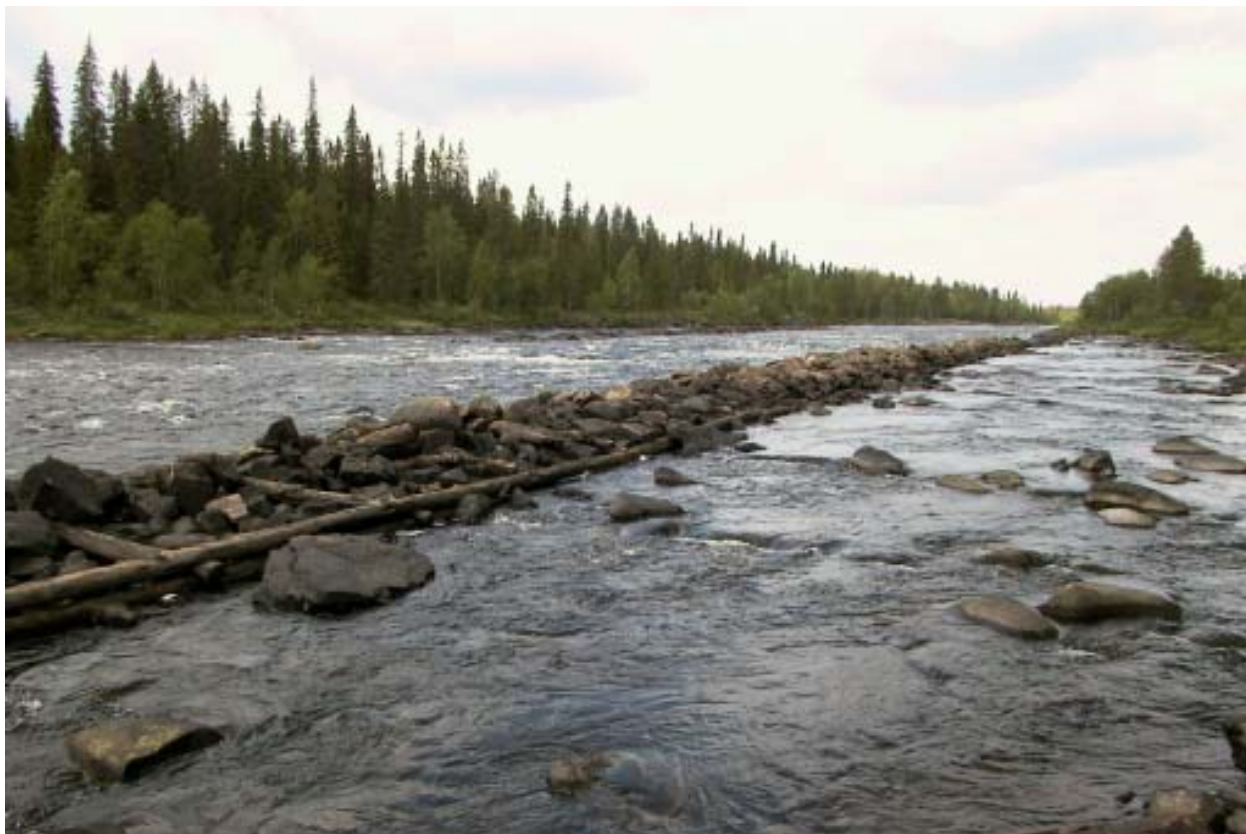
**Dubbelkista.** Längd 535 m (SÖ-NV); br ca 3 m (timmer); h öv botten 2 – 2,5 m.

Konstruktion: timmerkista, 0-275 m. 4 timmervarv synliga. Knuttimrad med trädymlingar. Underlag splitved, ris. Stenfyllning.

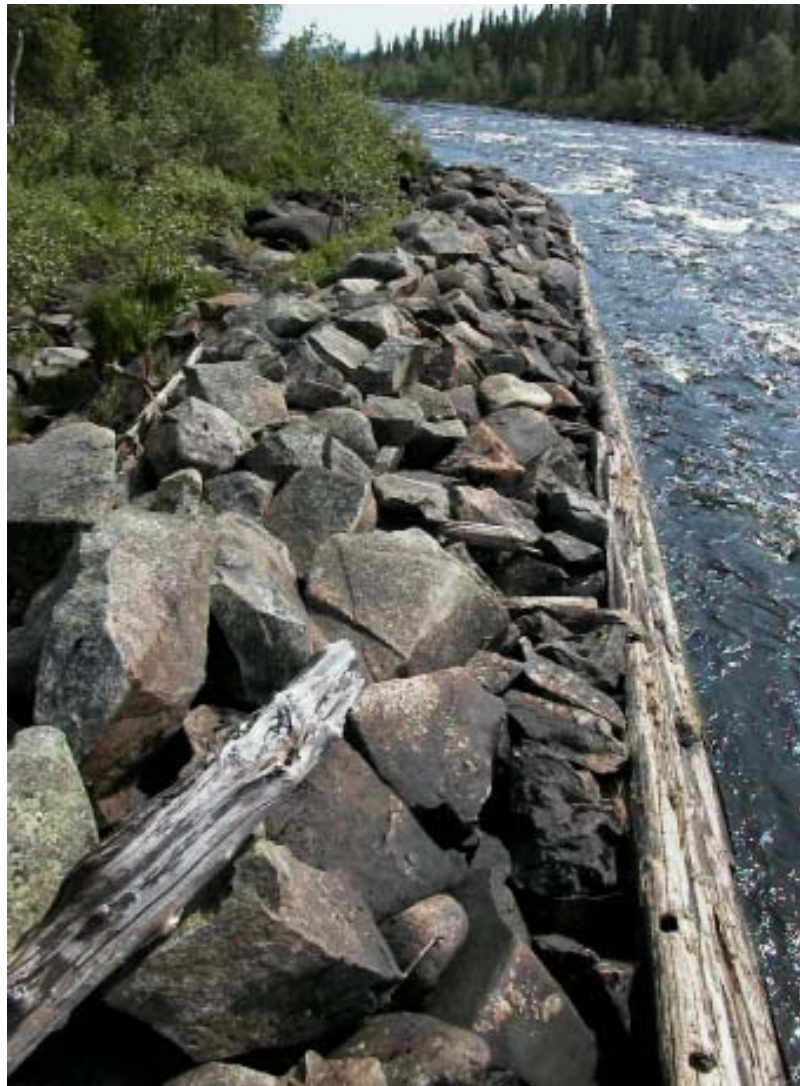
**Dubbelkista.** Längd 50 m (N-S); br 2,8 - 3 m; h öv botten 2 – 2,5 m.

Konstruktion: timmerkista, 3 varv synliga. Stenfyllning. Större flyttblock, 3 m diam, mitt i kistan.

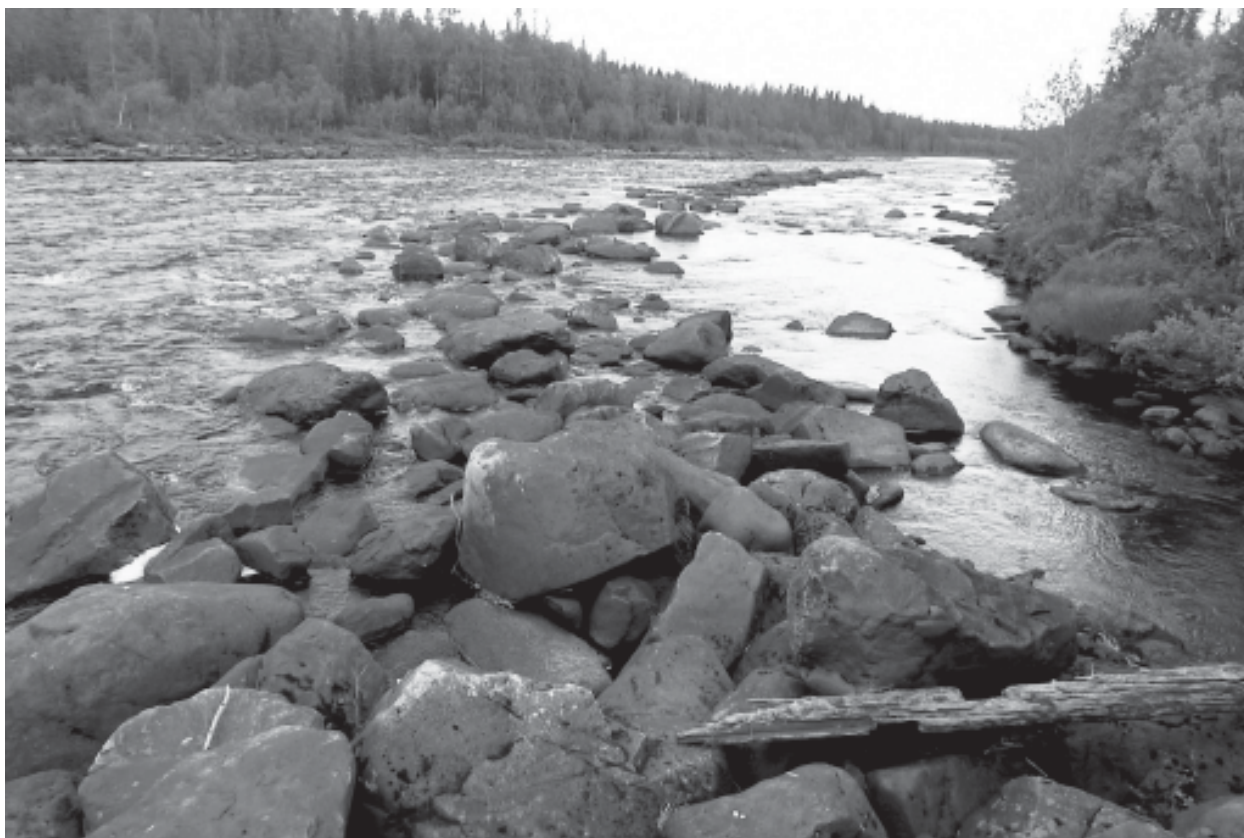
**Stenarm.** Längd 120 m (ÖSÖ-VNV); br 4 -5 m; h öv botten 1,5 – 2 m.

Konstruktion: stenpackning. Inga timmerkonstruktioner synliga.

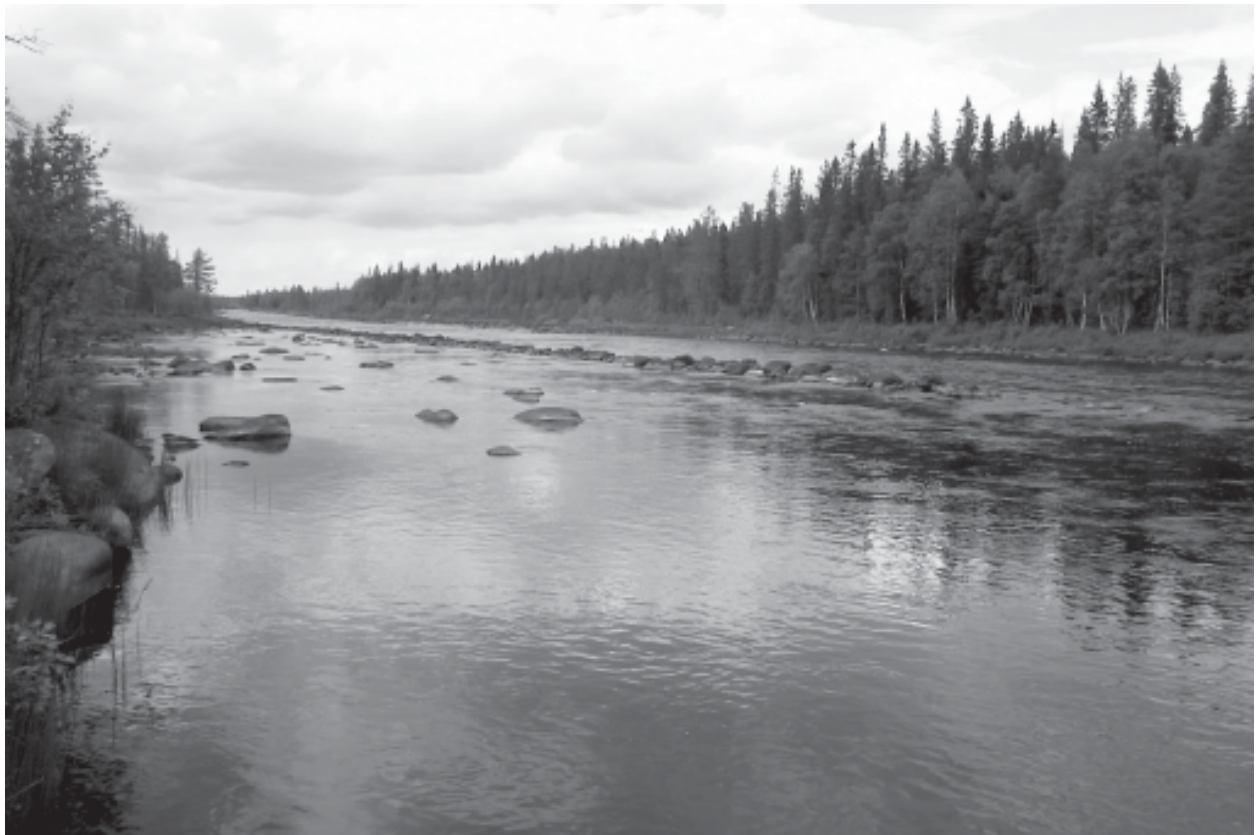
**Stenarm.** Längd 360 m (SÖ-NV); br 2,5 - 3 m; h öv botten 1,5 – 2 m.

Konstruktion: stenpackning. Inga timmerkonstruktioner synliga.

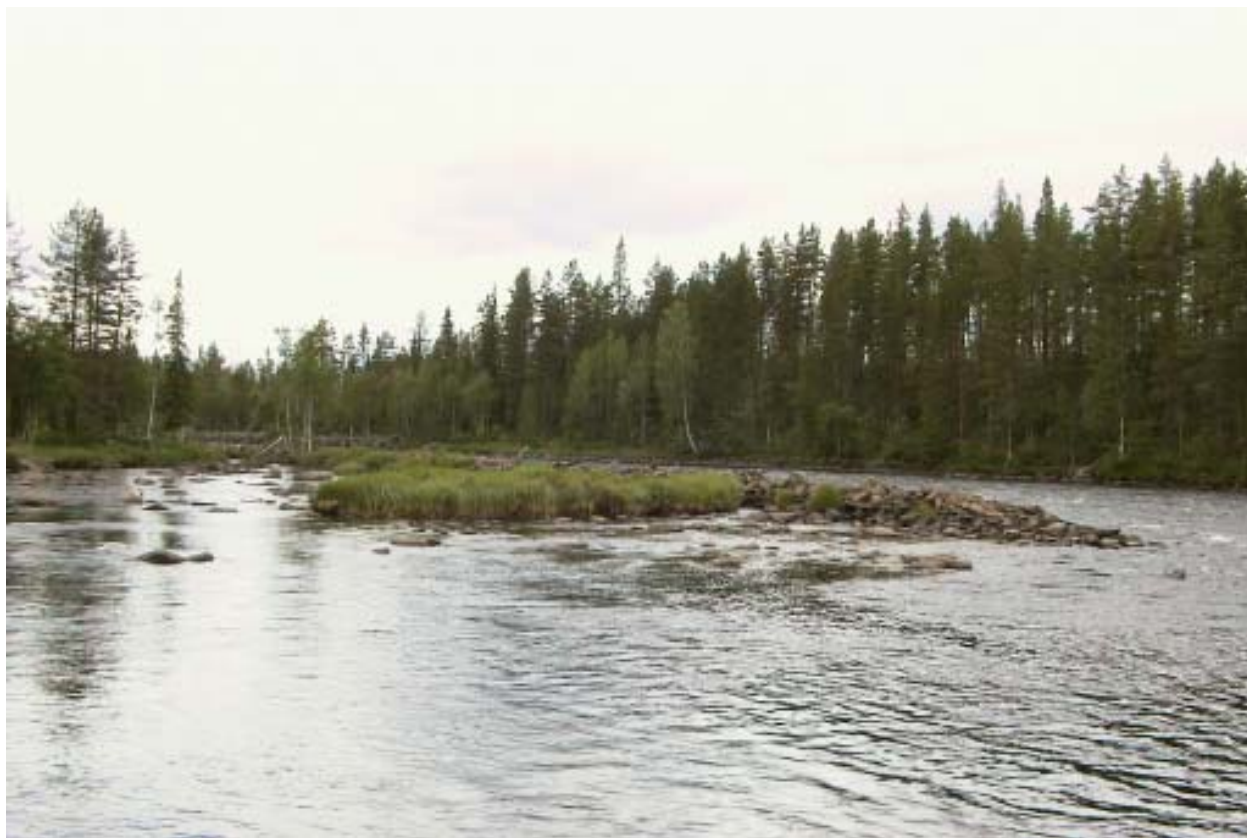
**Dubbelkista.** Längd 140 m (ÖSÖ-VNV vid land, efter krök SÖ-NV); br 3 – 3,5 m;  
h öv botten 2 – 2,5 m.

Konstruktion: Timmerkista, stenfyllning. 4 timmervarv synliga.

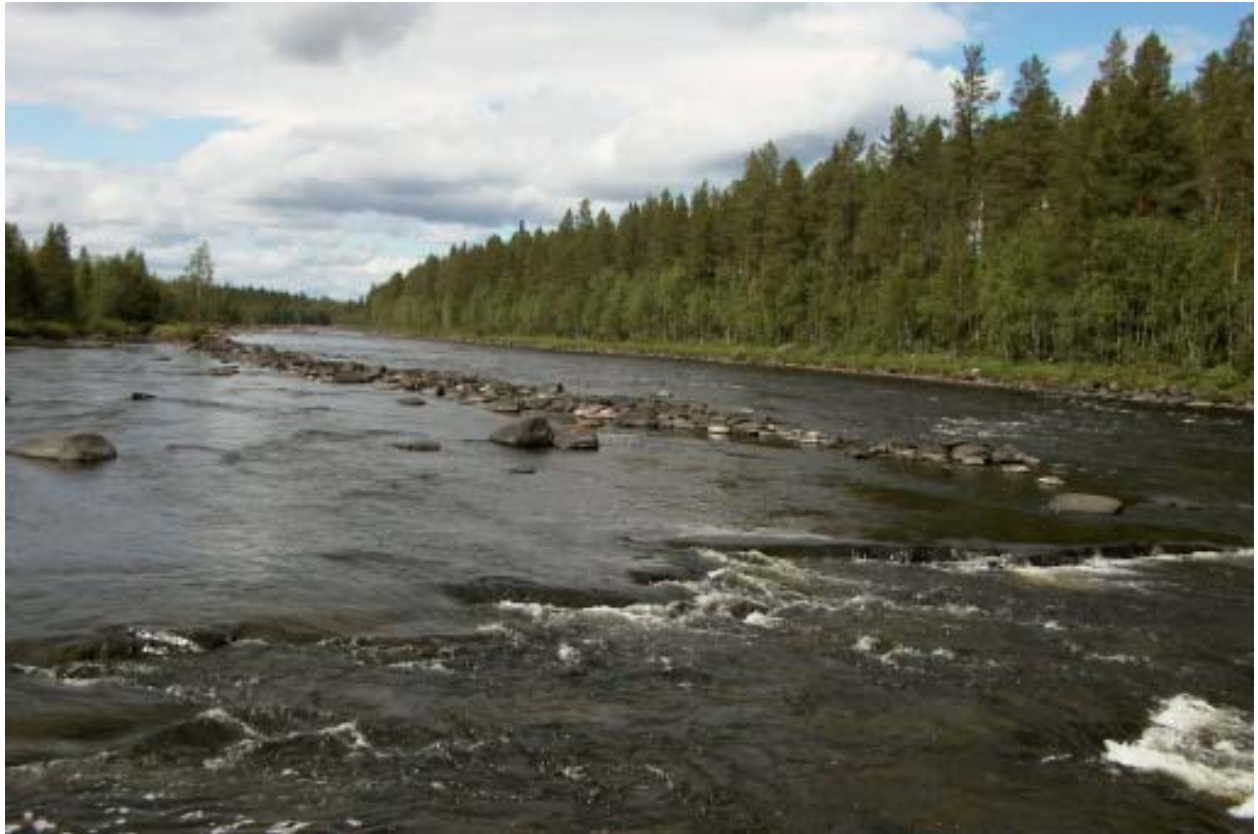
**Dubbelkista.** Längd 210 ÖSÖ-VNV); br ca 3 m; h öv botten 2 – 2,5 m.

Konstruktion: timmerkista till 115 m fr land. 5 synliga timmervarv. Stenfyllning.

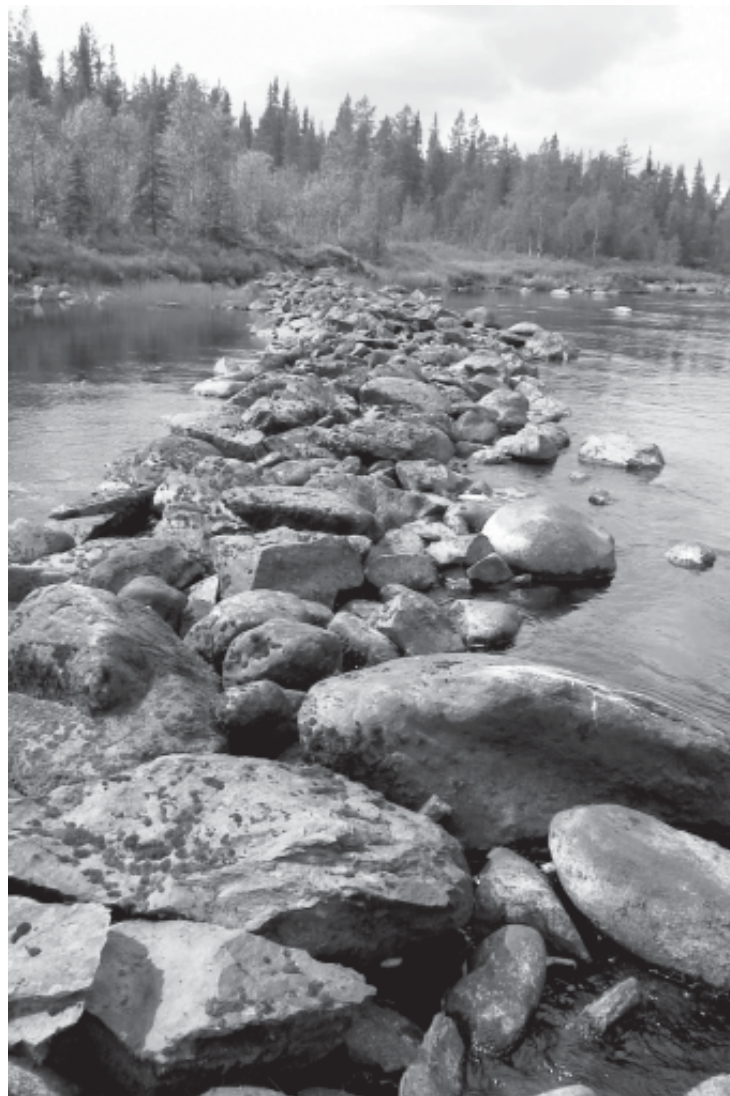
**Stenarm.** Längd 95 m (ÖSÖ-VNV); br 2,5 – 3 m; h öv botten 1,5 – 2 m.

Konstruktion: Stenpackning, ej kallmur, mot klippa i land. Ing synliga timmerrester.

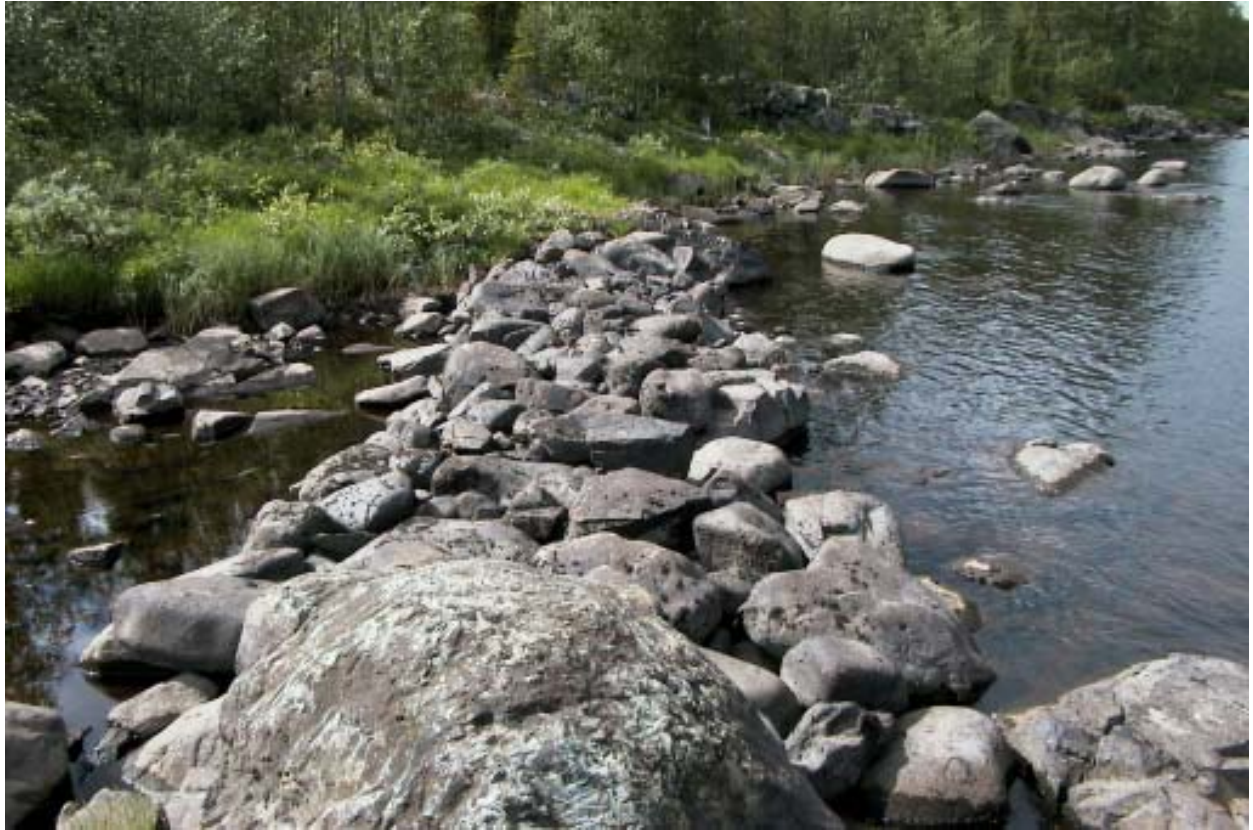
**Dubbelkista.** Längd ca 20 m (ÖSÖ-VNV); br ca 3 m; h öv botten 2 – 2,5 m.

Konstruktion: Stenpackning, lagd mellan två klippor i ändarna.

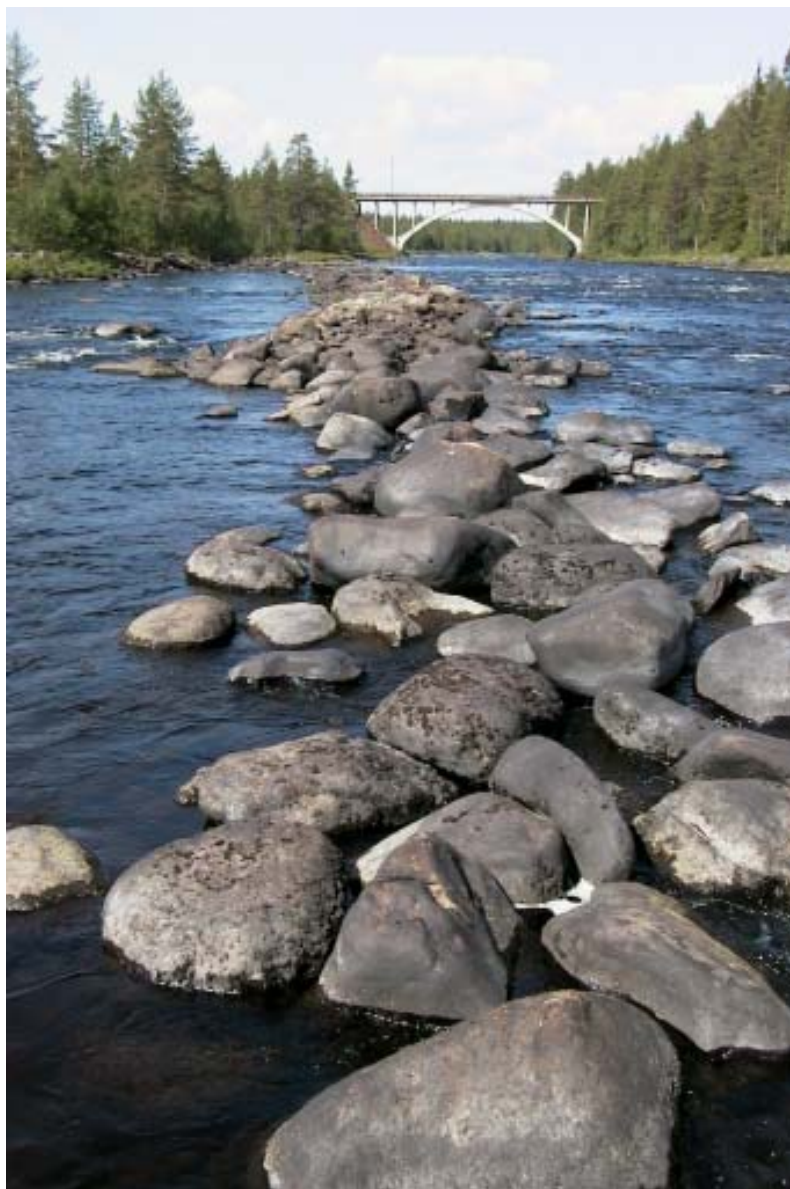
**Stenarm.** Längd 180 m (Ö-V); br 5 - 6 m; h öv botten 2 – 2,5 m.

Konstruktion: Stenpackning. Inga synliga träkonstruktioner.

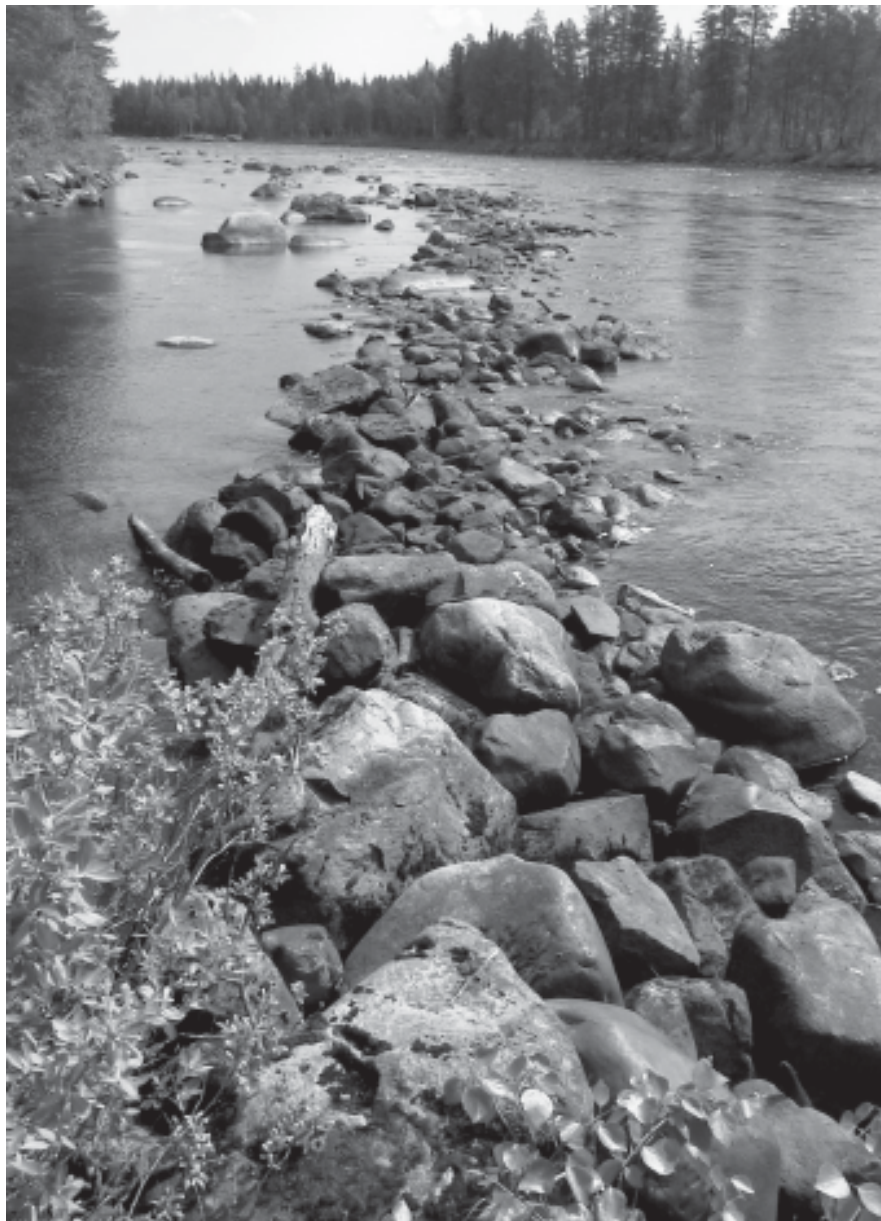
**Stenarm (raserad kista?).** Längd 60 (SÖ-NV); br 8 - 9 m; h öv botten 1,5 - 2 m.

Konstruktion: stenpackning, rester av timmerförstärkningar i längdriktningen, spikade.

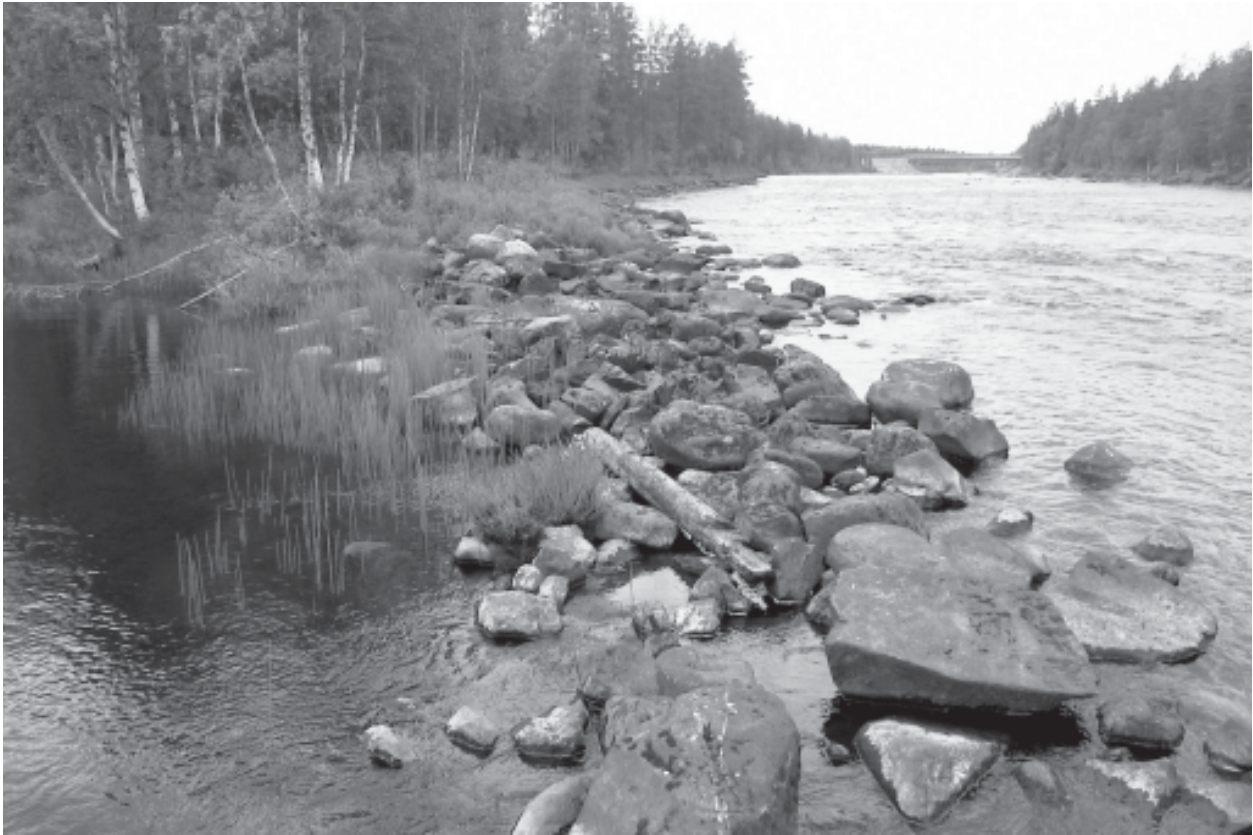
**Dubbelkista:** Längd V delen 35 m. Ö delen 50-60 m (SÖ-NV); br 3 m; h öv botten 1,5 - 2 m. Vid landfästet en **släntmur**, 10-12 m l, 0,2 m h.

Konstruktion: timmerförstärkningar, 1 timmervarv, stenpackning, ingen kallmur.

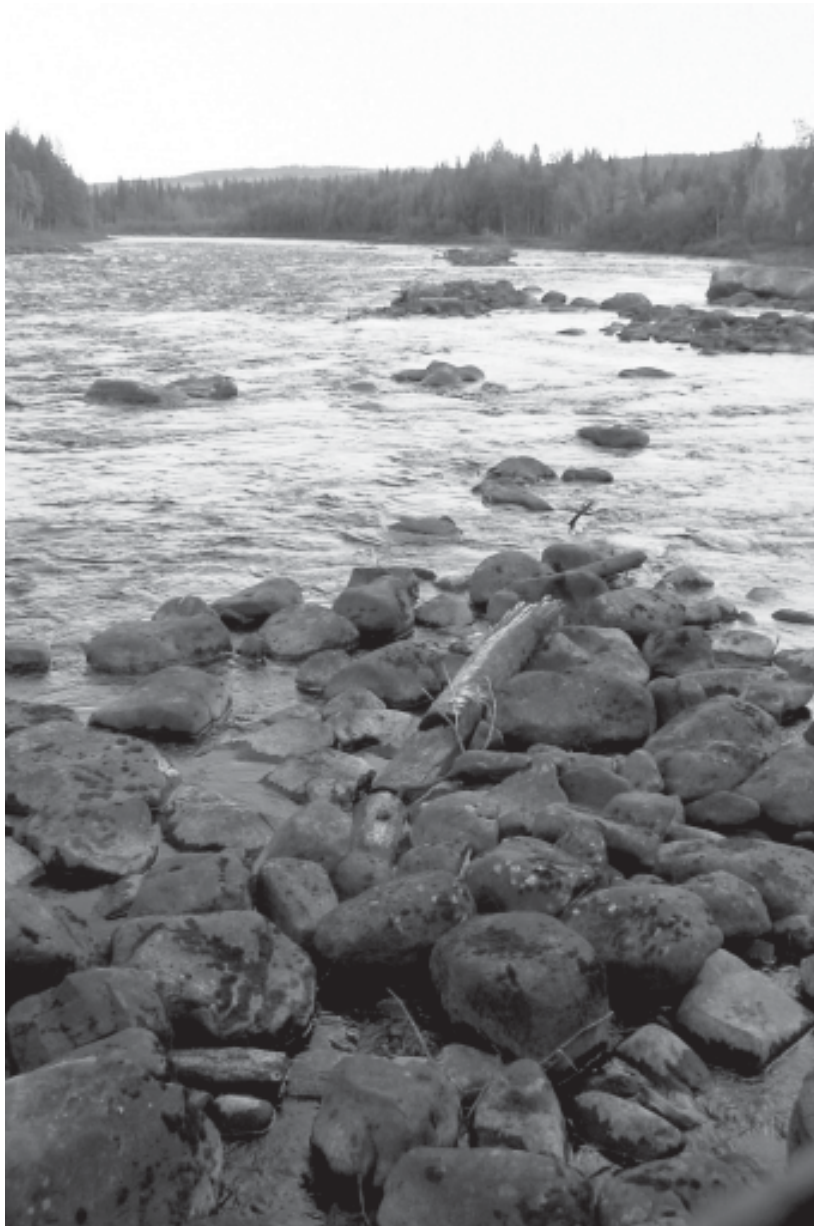
**Dubbelkista:** Längd Ö delen ca 100 m(SÖ-NV), mellandel ca 30 m, V delen 30 m; br 3 - 4 m; h öv botten 1,5 – 2,5 m.

Konstruktion: timmerkista, stenfyllning. På Ö delen 3 timmervarv synliga; V delen 3 timmervarv synliga, timring i hela N kanten av V delen.

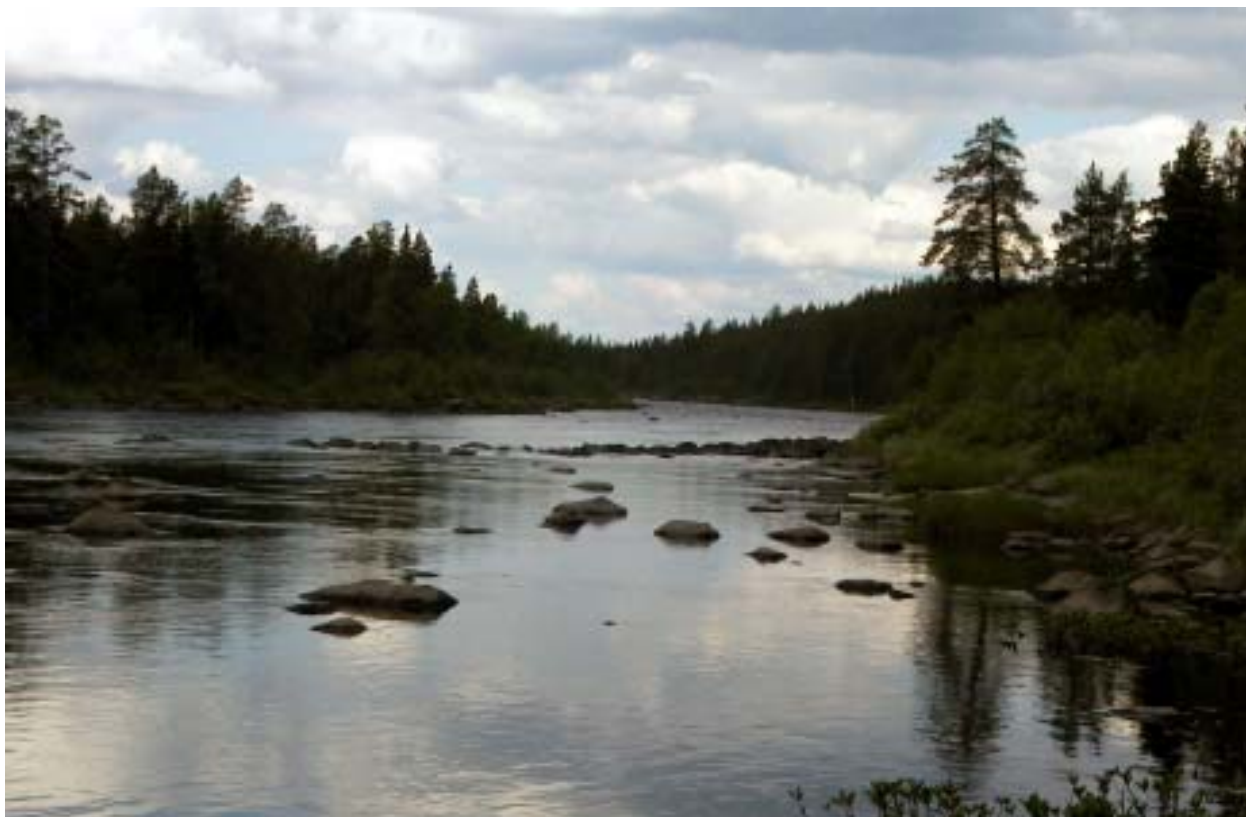
**Stenarm:** Längd 30 m (ev 40 m) (S-N); br 4 m; h öv botten 1,5 - 2 m.

Konstruktion: stenpackning, inga rester av timring.

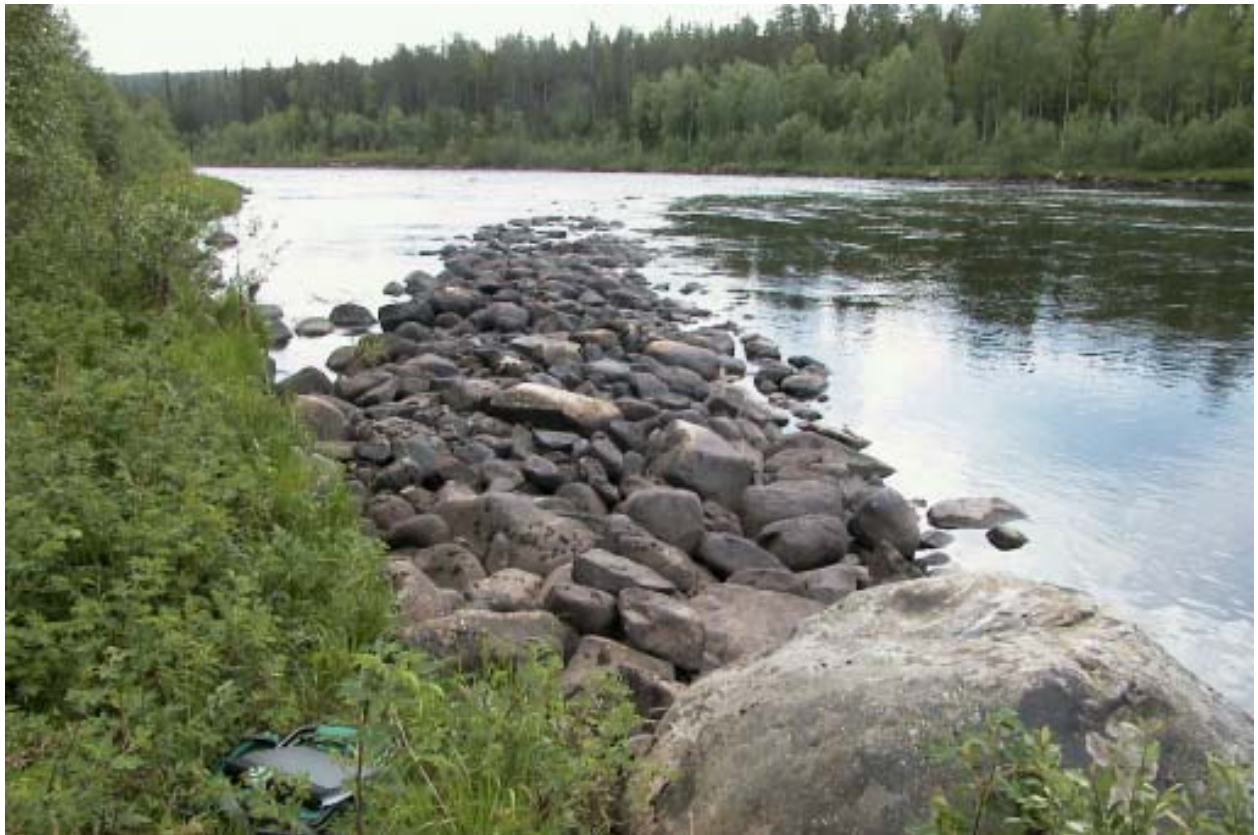
**Stenarm:** Längd 35 m (ev 45 m) ;br 5 m; h öv botten 0,5 - 1 m.

Konstruktion: stenpackning, inga rester av timring.
