Ske mus dnr 183/2007,  
197/2007, 75/2009  
Lst dnr 432-17165-2007

**Byggnadsantikvarisk slutrapport**  
**Åtgärder på majorsbostället Nyborg**  
**Skelefteå stad och kommun, Västerbottens län**

**Skelefteå museum 2010**  
**Pernilla Lindström**

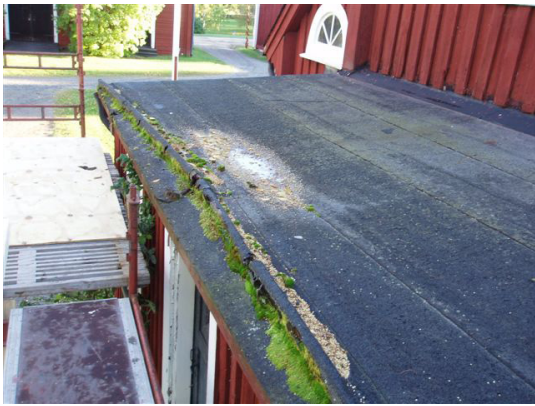
Läckaget var lokaliserat till takets mitt och skadorna utbredda över en ca 6 kvadratmeter stor yta. De delar av taketstommen som var skadade var de tre mittersta takåsarna, ca 3m på mitten av hammarbandet, större delen av takrotet samt ca 3/5 av innertaket. Takisoleringen i form av sågspån var även uppblött.

*Bild 3. Yttertakets kant på förstugan före åtgärd.*

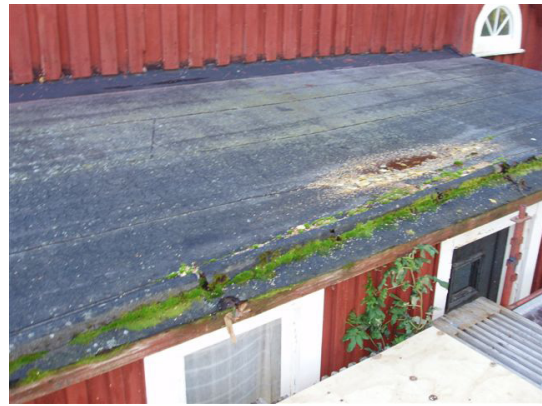
*Bild 4. Yttertakets yta på förstugan före åtgärd.*

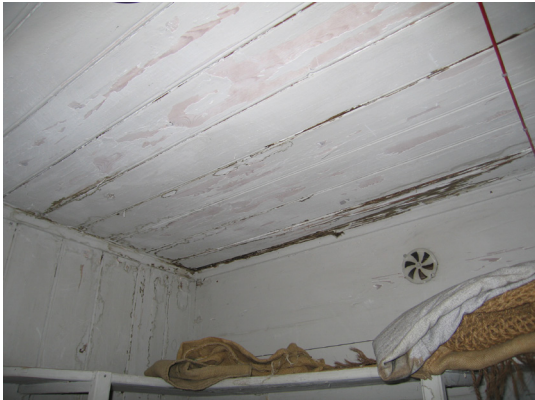
Invändigt var innertaket fuktskadat och färg på både tak och väggar i behov av åtgärd. Det saknades även flera golv- och taklister och vägghyllor var skadade efter tidigare befintliga hyllor och konsoler samt ledningsdragning.

*Bild 5. Innertaket i södra utrymmet före åtgärd.*

När takisoleringen avlägsnats och innertaket torkat upp konstaterades att fuktskadorna på det senare inte var så farliga som befarat. Ingen ilagning skedde därför utan endast renskrapning av gammal lös färg samt ommålning.

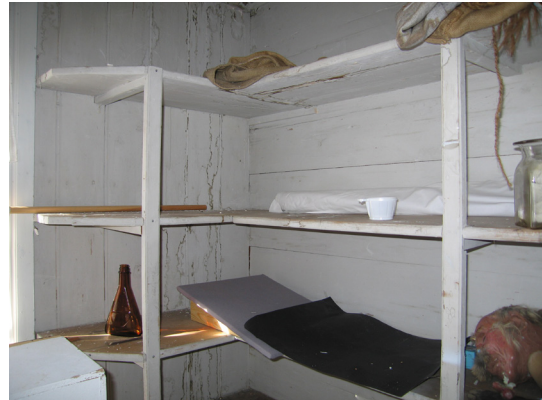
*Bild 6. Hyllor och väggar i södra utrymmet.*

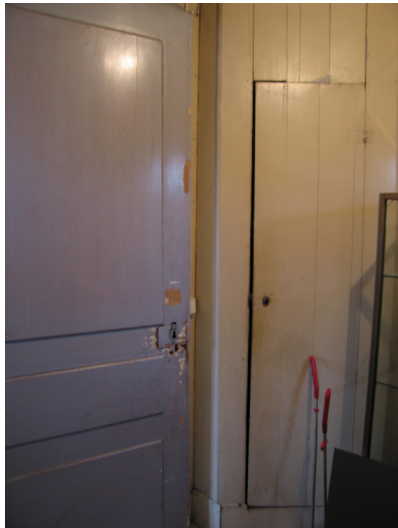
*Bild 7. Köksdörren före åtgärd.*

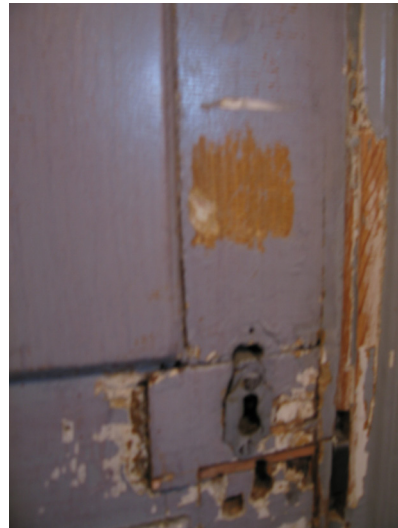
*Bild 8. Närbild av köksdörren före åtgärd.*

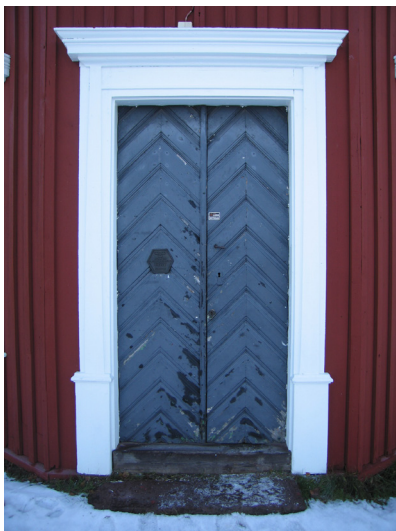
Ytterdörrarna var i behov av ommålning då den befintliga svarta färgen var blekt till en gråblå nyans och färgen var delvis bortnött, särskilt i nederkant på pardörren samt runt speglarna på enkeldörren. Genom en färgundersökning konstaterades att dörrarna tidigare varit kromoxidgröna.

*Bild 9. Pardörren före ommålning.*

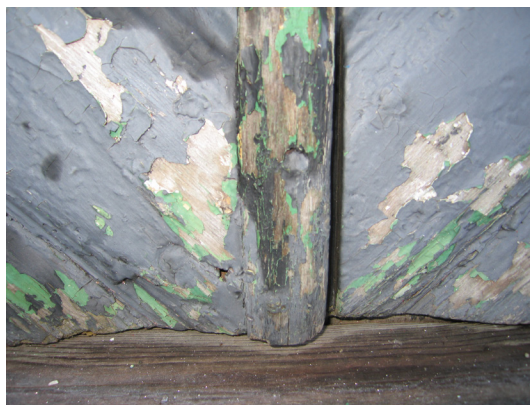
*Bild 10. Närbild av färglager på pardörren.*

Under arbetet med invändig ommålning beslutades att även ytterdörrarna skulle målas om. Dörrarna var före ommålning målade i en svart linoljefärg som antagligen var bruten med kemiska pigment som inte stått sig särskilt bra då färgen snarare antagit en gråblå kulör då den blekts. En färgundersökning utfördes av pardörrarna då det konstaterades att den befintliga svarta färgen hade två underliggande färglager, det understa gult och det mellanliggande kromoxidgrönt.

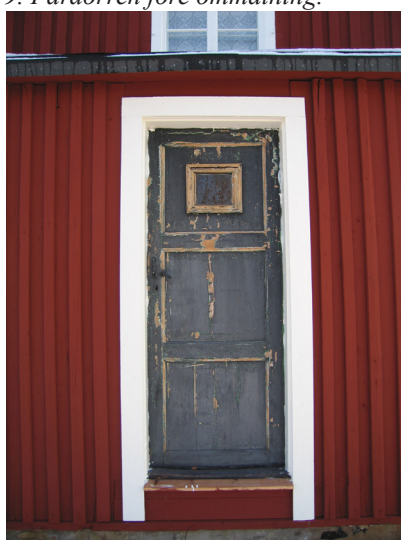
*Bild 11. Enkeldörren före ommålning.*

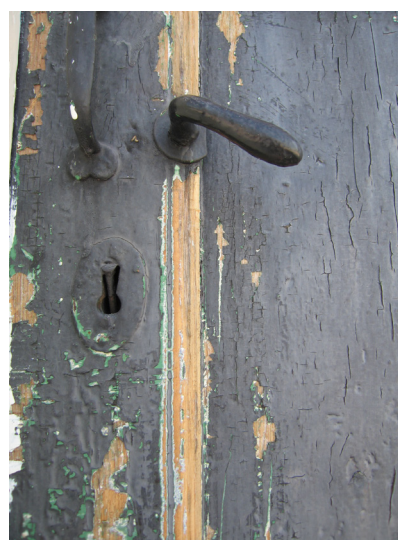
*Bild 12. Närbild av färglager på enkeldörren.*

Vid ommålning av ytterdörrarna skrapades endast till fast underlag. Resultatet på pardörren blev relativt bra medan färglagern på enkeldörren håller på att vara ganska tjocka. De nu övermålade färglagret är dessutom ganska krackelerat. Vid nästa ommålning bör därför dörren monteras ned och renskrapas på utsidan för att därefter målas om i tre strykningar med linoljefärg.

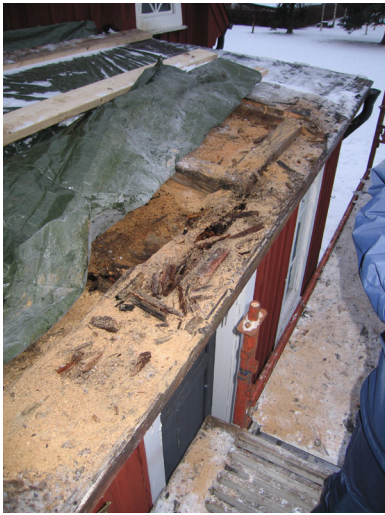
Bild 13. Taket efter att pappen avlägsnats.

Under 2008 utfördes åtgärder på utbyggnadens exteriör. Det befintliga papptaket samt spånisoleringen avlägsnades och rötskadade delar av takkonstruktionen byttes ut mot friskt virke. Rotet var ursprungligen tänkt att bytas ut helt men efter att sågspånet avlägsnats kunde konstateras att det endast behövde bytas ut på mitten samt längst utbyggnadens långsida. De tre mittersta takåsarna ersattes som planerat.

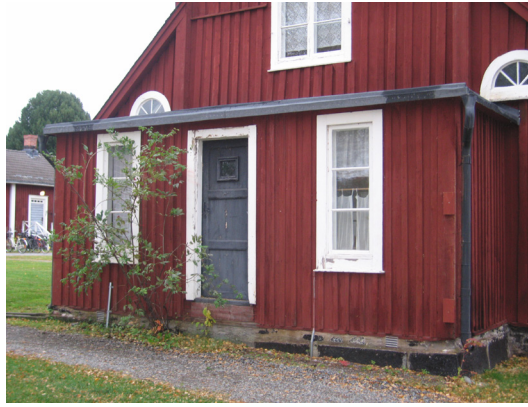
Bild 14. Taket efter åtgärd.

Därefter lades ett nytt papptak. Pappen lades i horisontaltäckning och drogs ned över kanterna på samma sätt som ursprungligt. Uppe på taket monterades en ståndränna av trä som kläddes med papp.

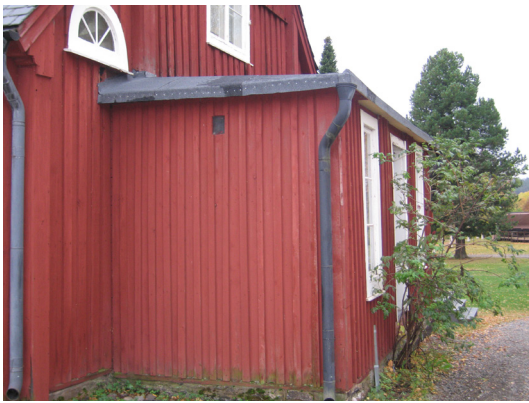
Bild 15. Taket efter åtgärd.

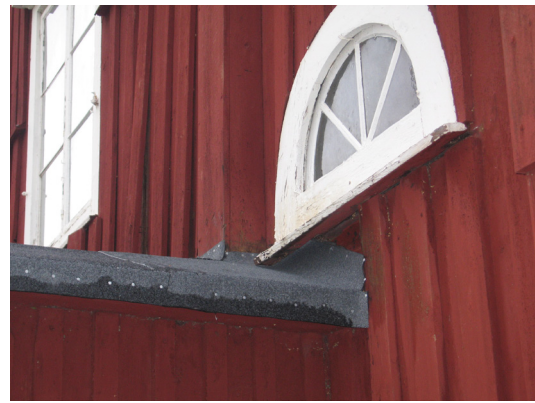
Bild 16. Detalj av taket efter åtgärd.

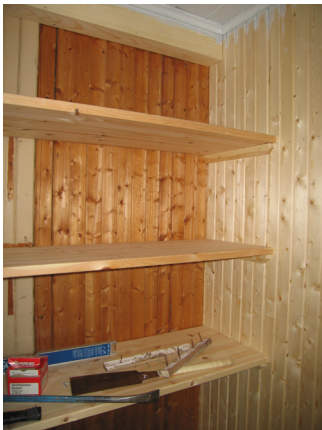
Bild 17. Hyllor och vägg återställs.

Ursprungligen var planen att delar av innertaken skulle bytas ut men efter en mer ingående besiktning togs beslutet att de endast skulle målas om. Före målning sattes nya hyllor och konsoler upp i det norra utrymmet där även delar av vägghyllan återställdes liksom en golvbräda och tak- och golvlist på en vägg.

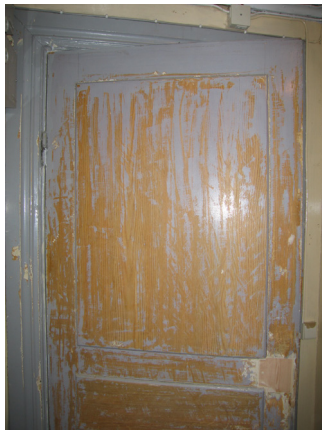
Bild 18. Köksdörren skrapas.

2009 genomfördes invändiga åtgärder då innertak, väggar, lister, foder, fönsterbågar och dörrar målades om. I det södra utrymmet målades taket och väggarna med limfärg efter att ha patenterats med mager linoljefärg för att fuktfläckarna inte skulle slå igenom färgen. Allt övrigt målades med linoljefärg.

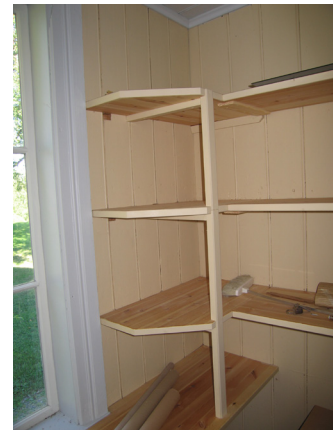
Bild 19. Hyllor efter åtgärd.

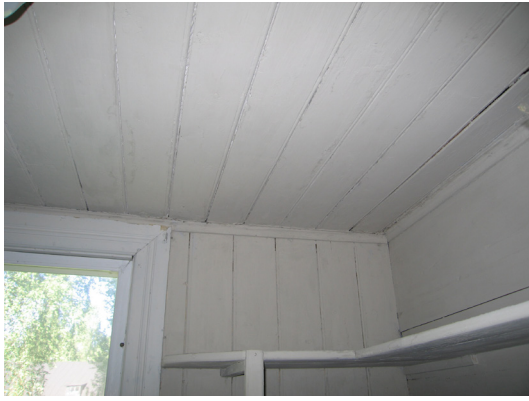
*Bild 20. Tak och väggar målade med limfärg.*

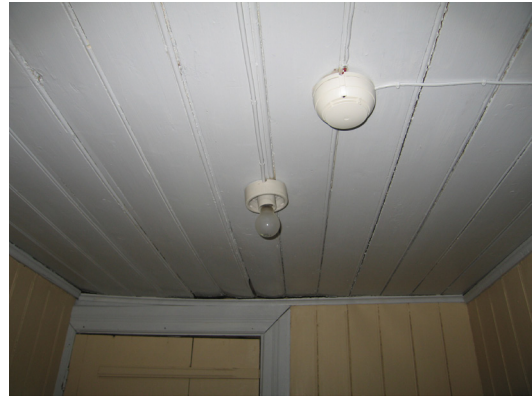
*Bild 21. Tak och väggar målade med linoljefärg.*

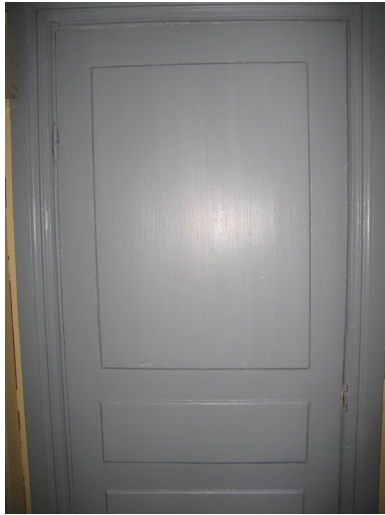
*Bild 22. Köksdörren efter åtgärd.*

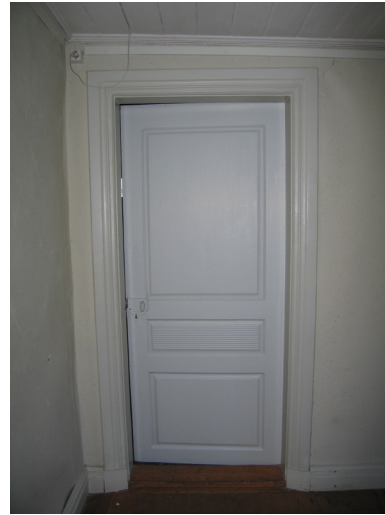
*Bild 23. Köksdörrens andra sida.*

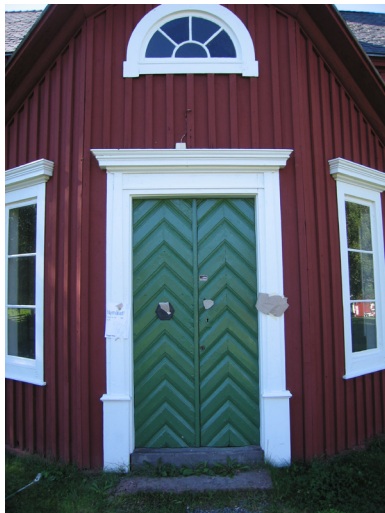
*Bild 24. Pardörren efter ommålning.*

2010 målades ytterdörrarna om. Före målning skrapades de för hand till fast underlag. Målning skedde därefter med kromoxidgrön linoljefärg från Engwall & Claesson.

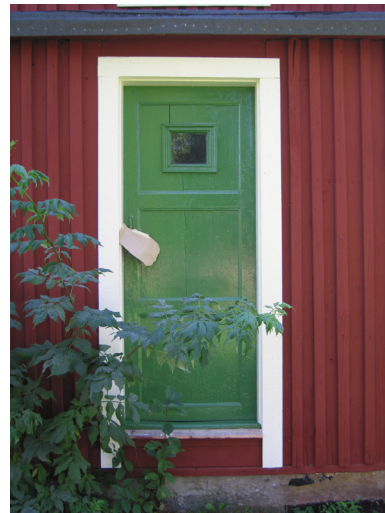
*Bild 25. Enkeldörren efter ommålning.*

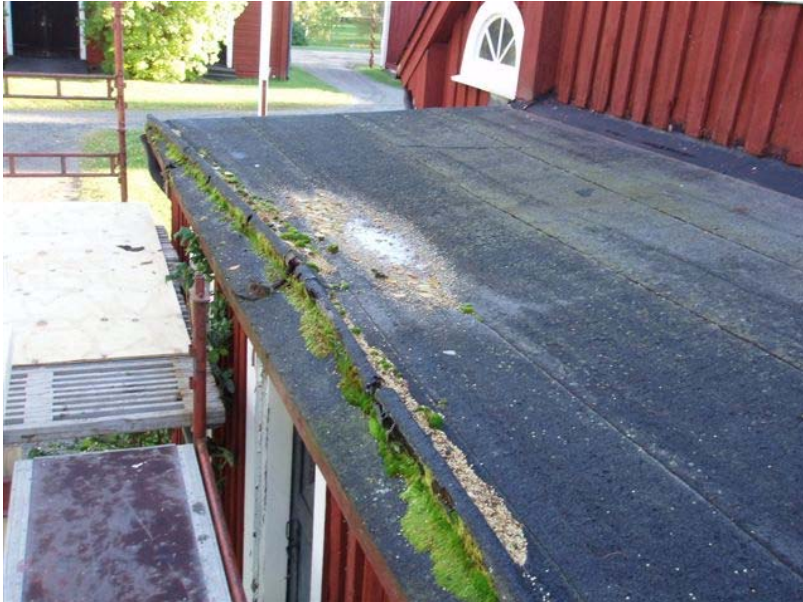
Läckaget är lokaliserat till takets mitt och skadorna är utbredda över en ca 6m<sup>2</sup> stor yta. De delar av taket som är skadade är de tre mittersta takåsarna, ca 3m på mitten av hammarbandet, större delen av takrotet samt ca 3/5 av innertaket. Isoleringen av bjälklaget i form av sågspån är blöt.

Bild 1. Taket på utbyggnaden före åtgärd.

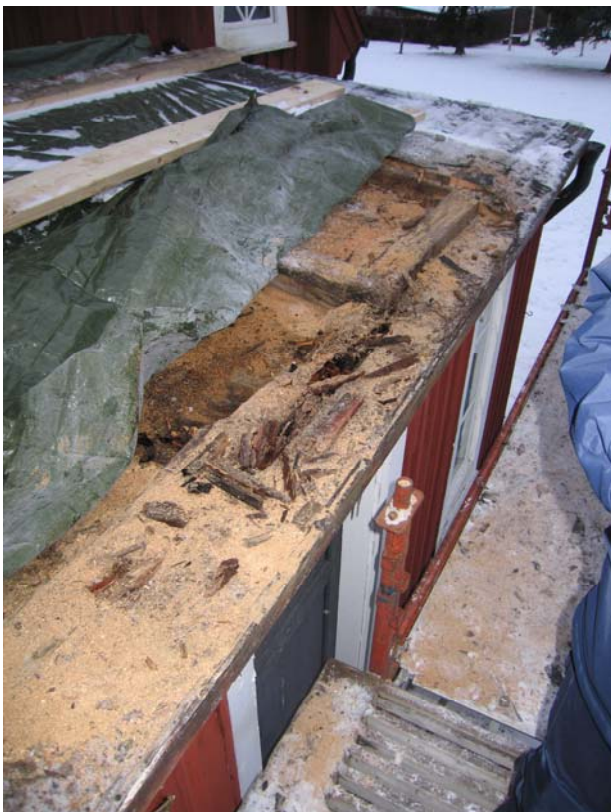
Vid besiktningen var endast delar av takrotet bortrivet, en del sågspån fanns kvar och rötskadat virke var inte borttaget, vilket gjorde det svårt att bedöma skadornas omfattning på stommen samt hur pass mycket virke man bör byta ut. Enligt Anticimex bedömning behöver ingen sanering i form av kemisk behandling, tex med borracol, ske. Däremot bör allt rötskadat virke bytas ut.

Bild 2. Taket efter borttagning av pappen samt delar av rotet.

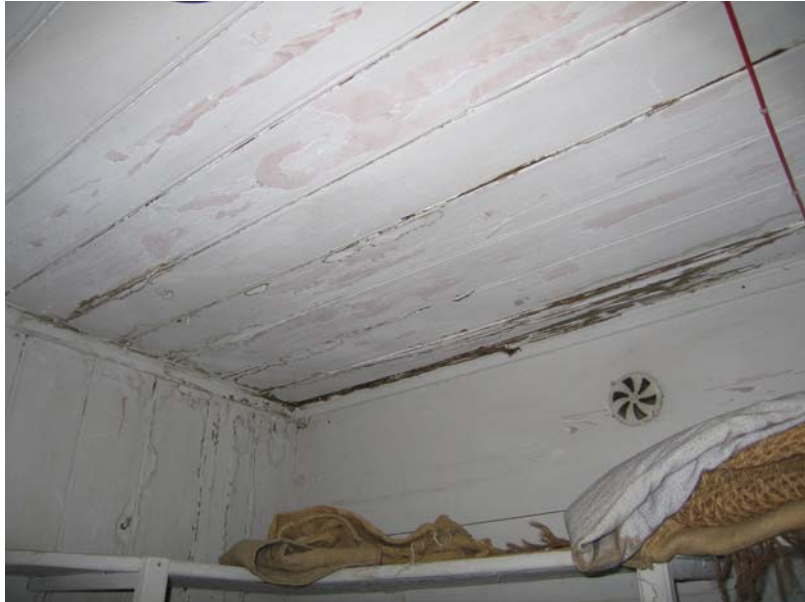
Bild 3. Fuktskador i innertaket, utrymmet till vänster.
