# Byggnadsantikvarisk rapport

## Fyren Pite-Rönnskär

Blästring och målning 1995 – 1997

**Byggnadsantikvarisk rapport, Skellefteå museum 2003**

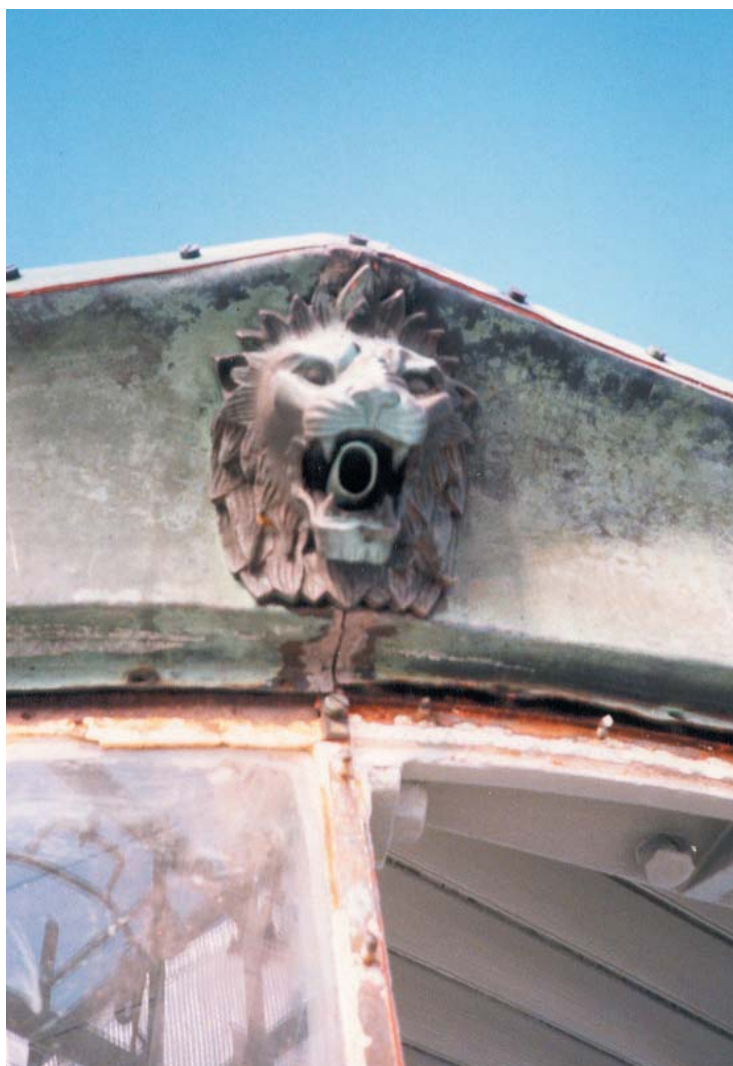
Närbild av vattenutkastare på lanterninen.

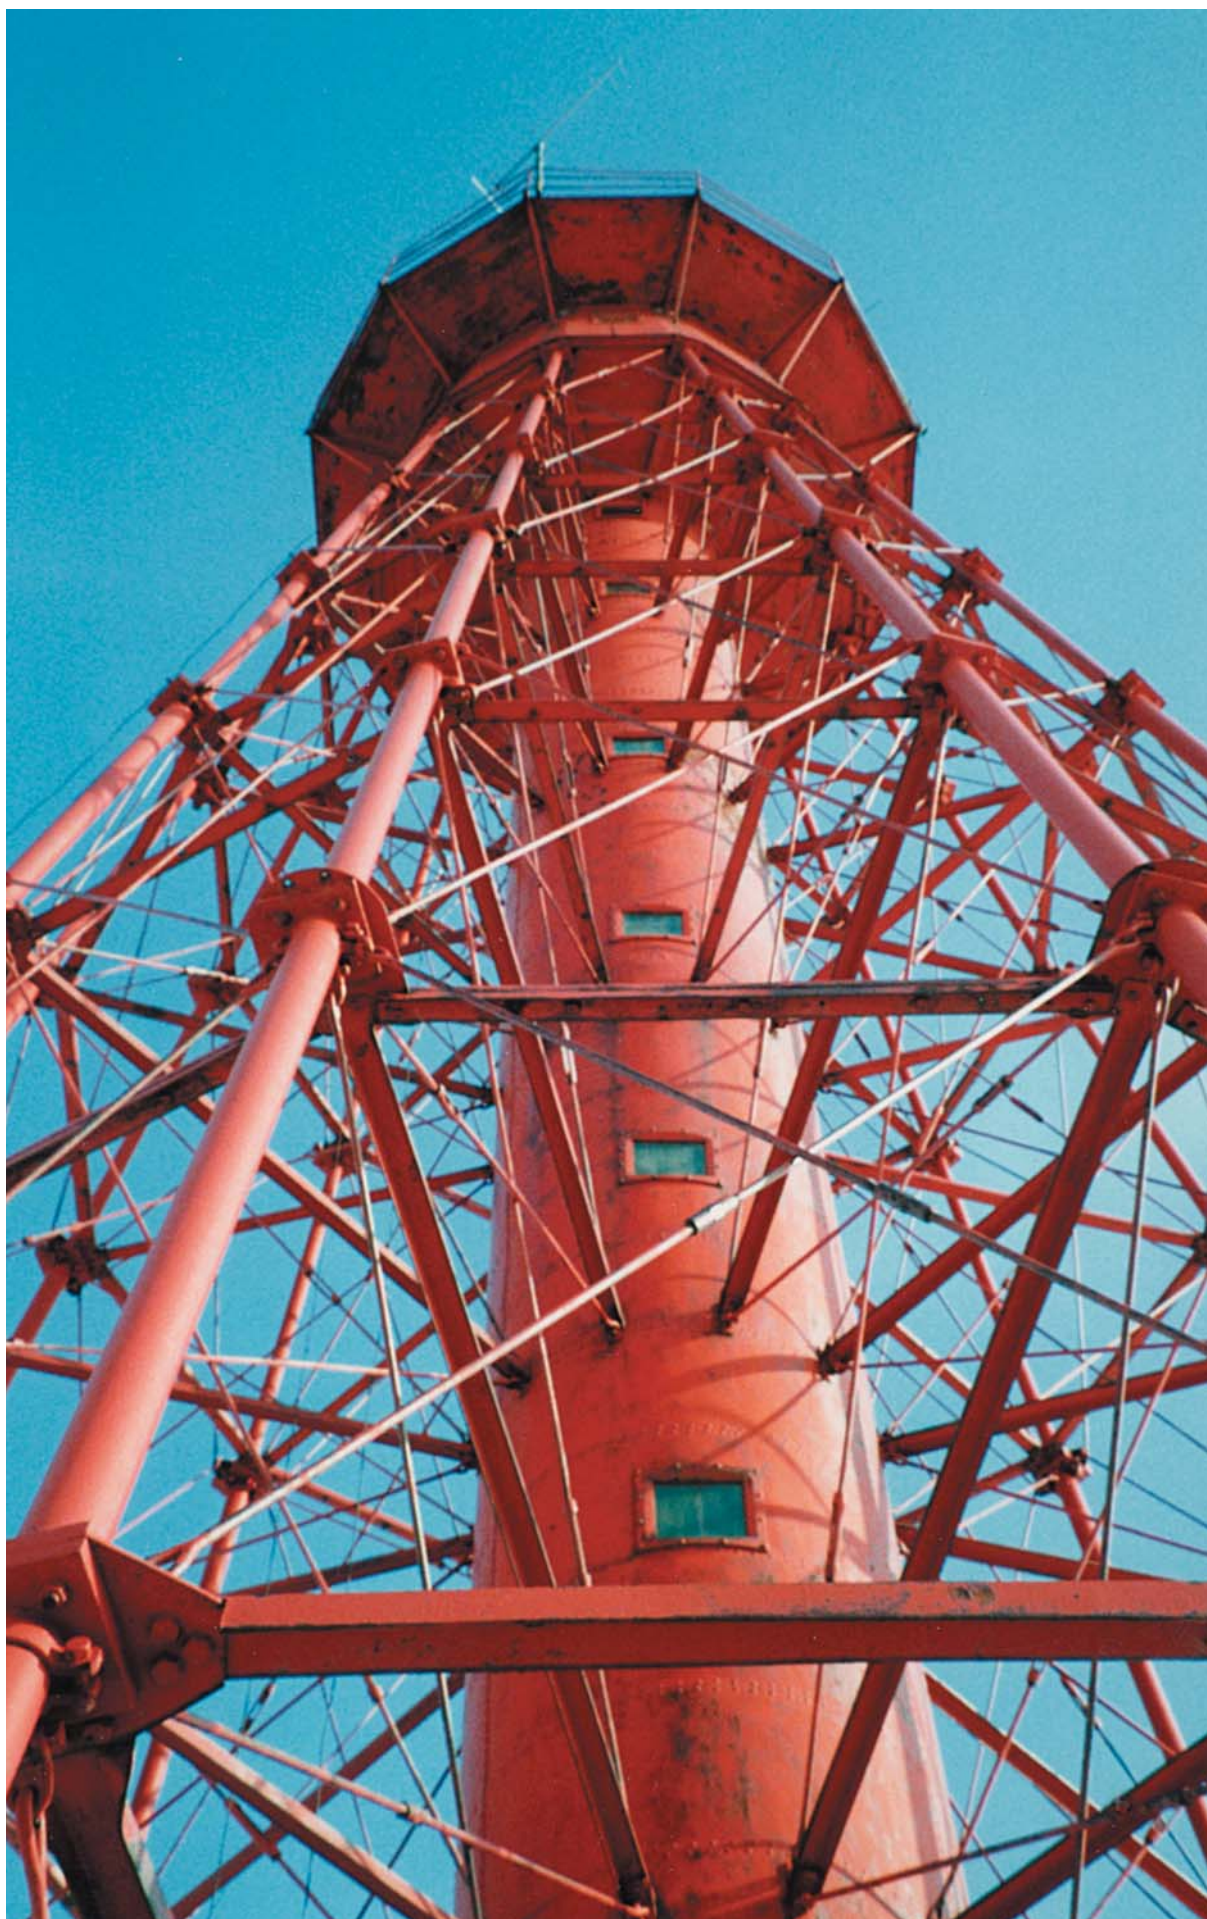
*Fyren före ommålning och reparation.*

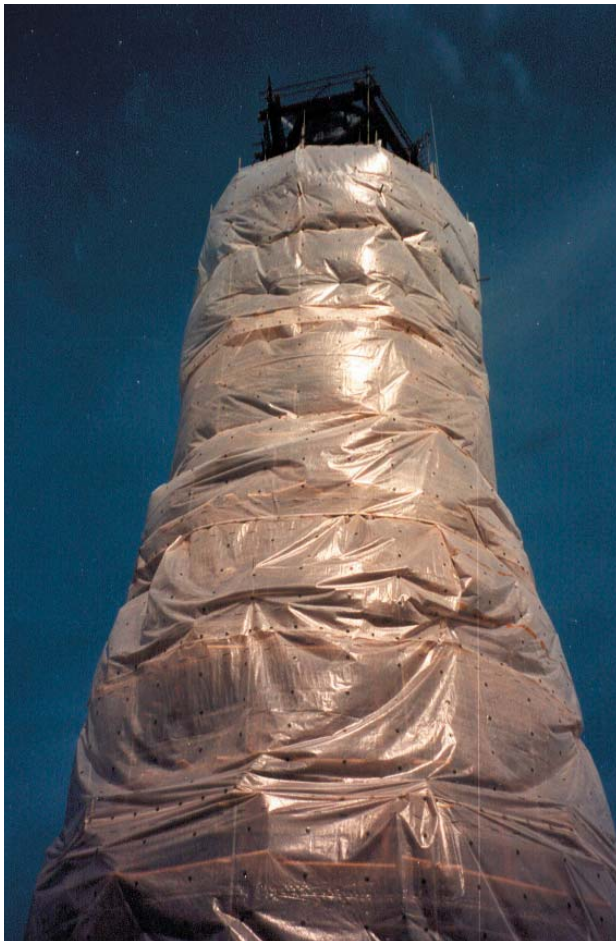
*Bild 1. Fyren under blästringsarbetet.*

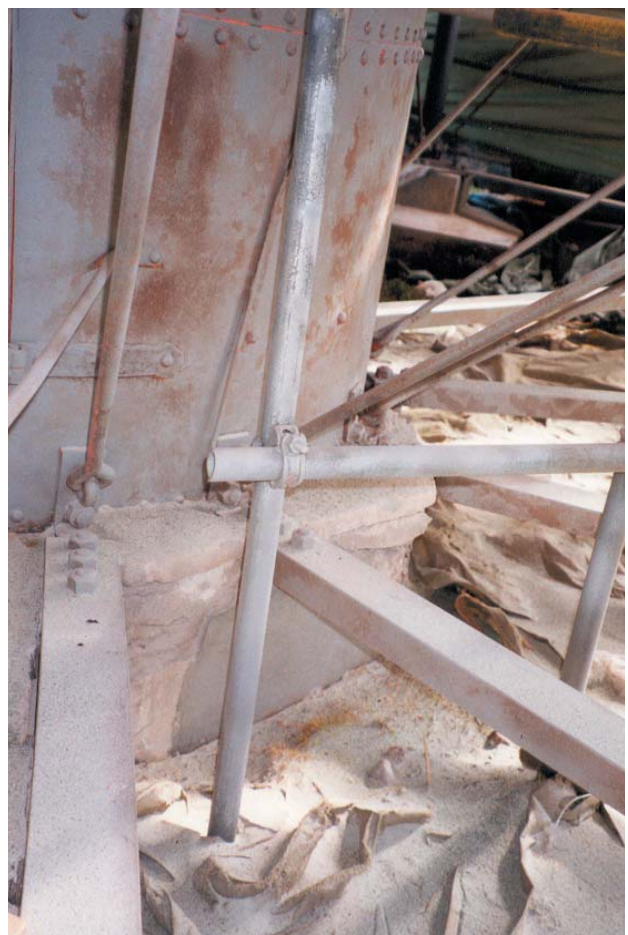
*Bild 2. Fundamentet under blästring.*

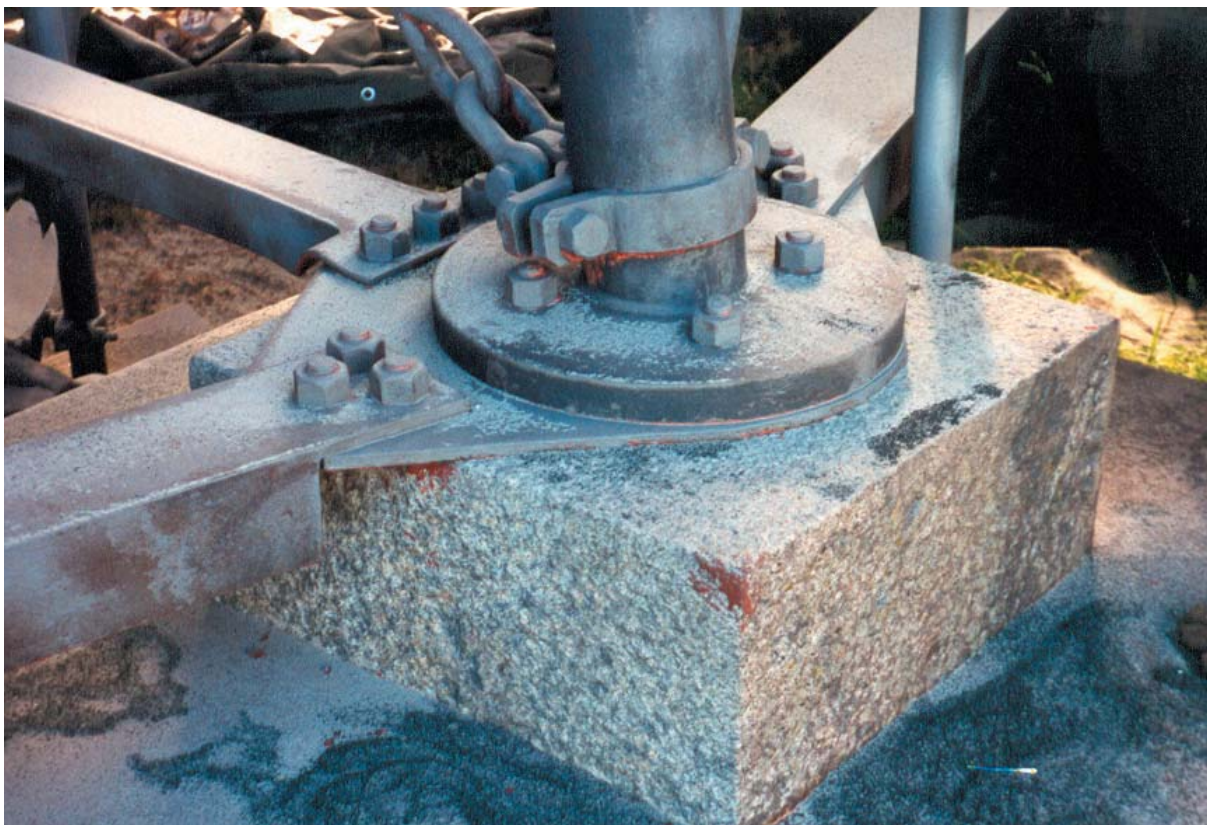
*Bild 3. Närbild av fyrens fästningsanordning efter blästring.*

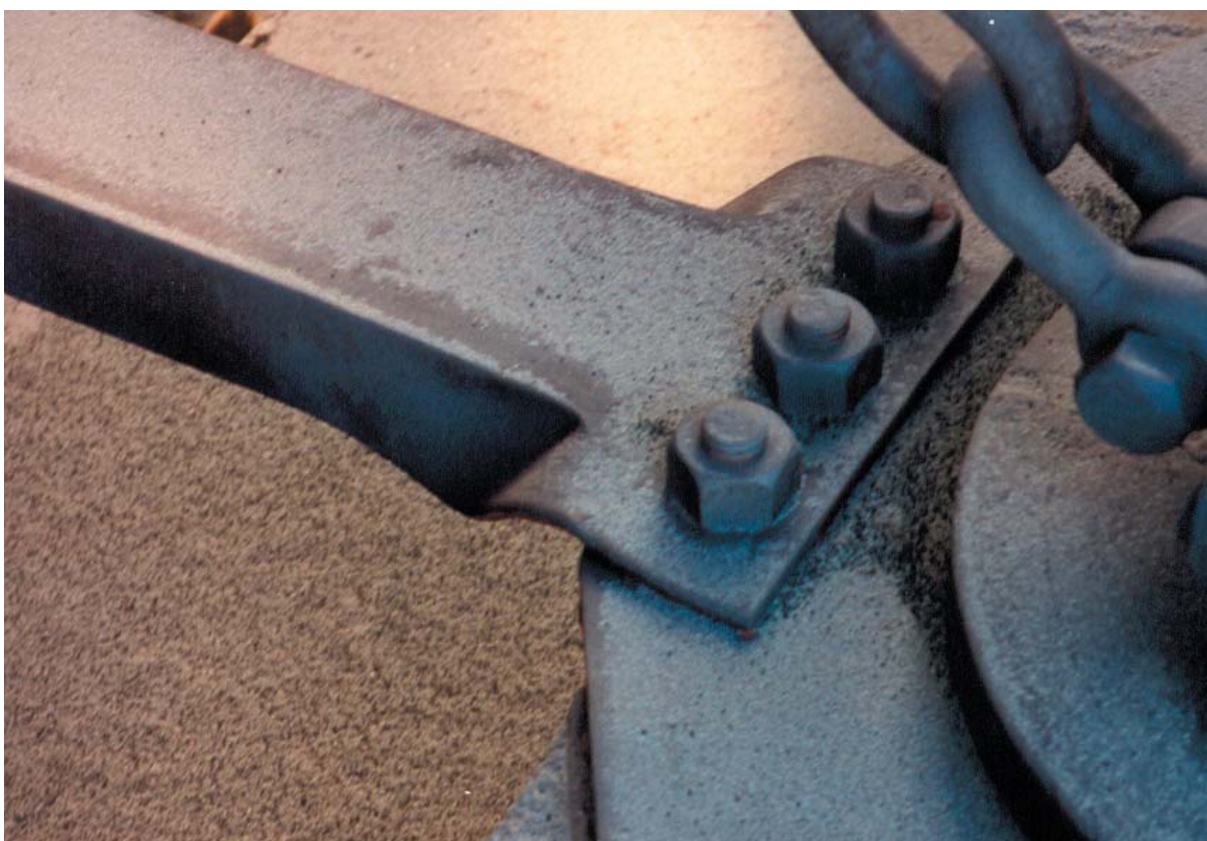
*Bild 4. Närbild av fyrens fästningsanordning efter blästring.*

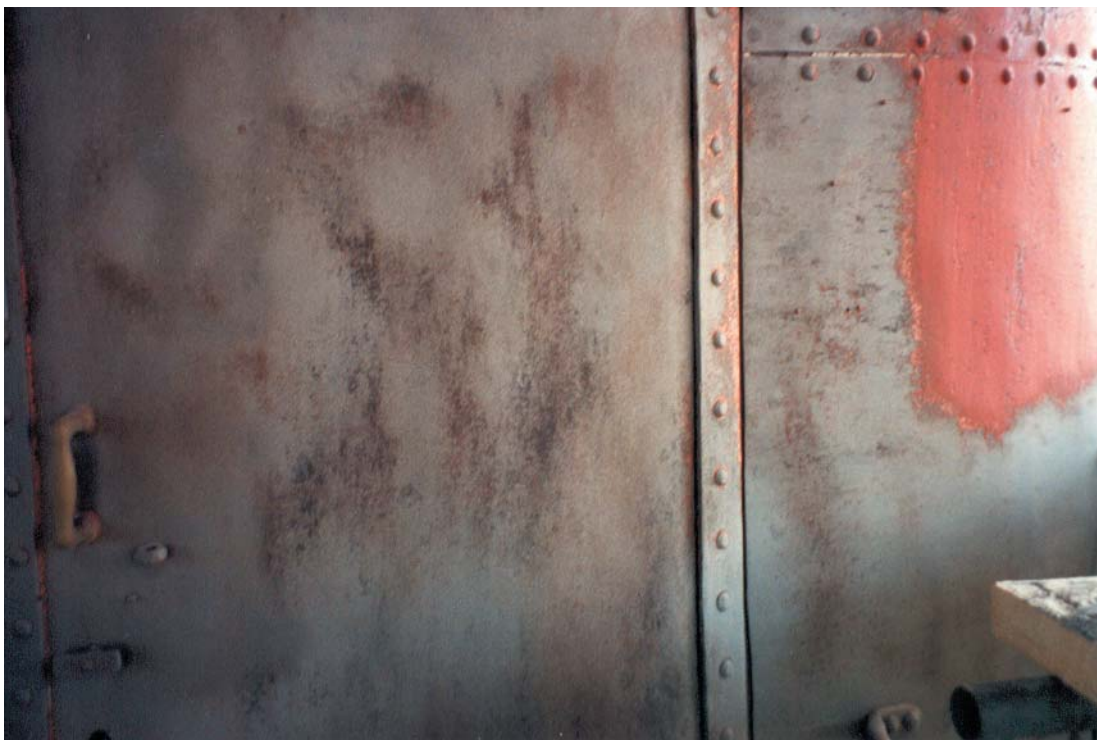
*Bild 5. Fyrens ingång efter blästring.*

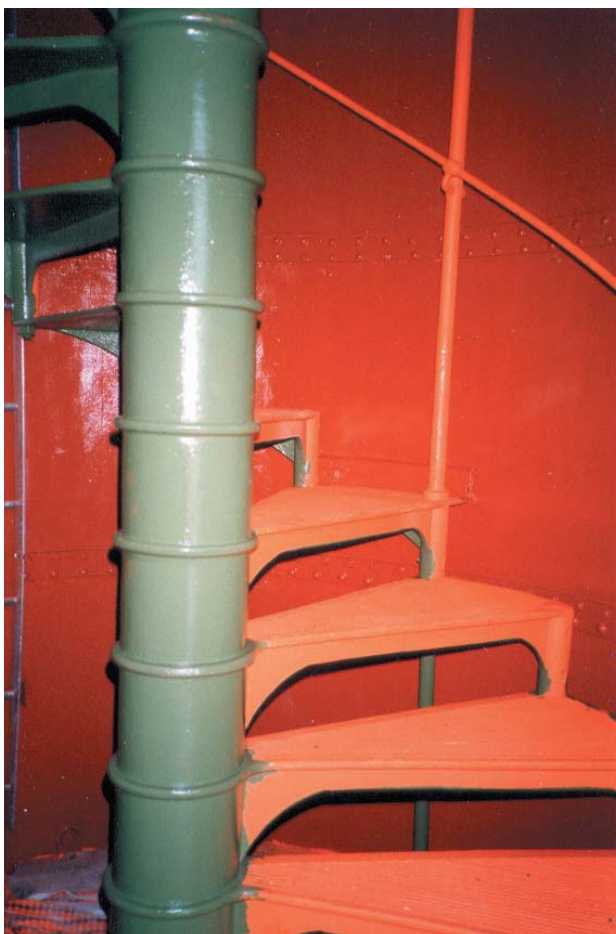
*Bild 6. Trappan upp till lanterninen under blästring.*

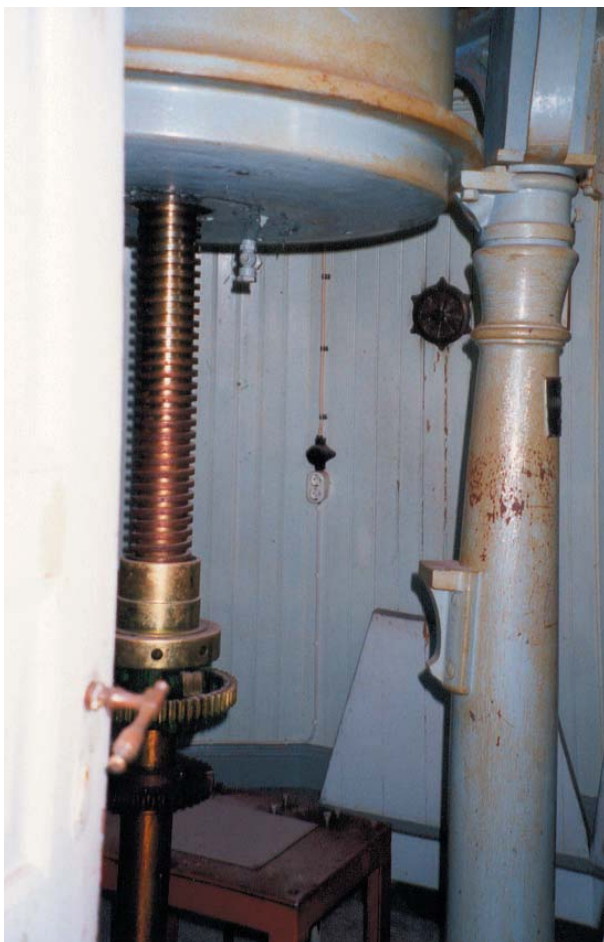
*Bild 7. Närbild av fyrljusets maskineri före åtgärd.*

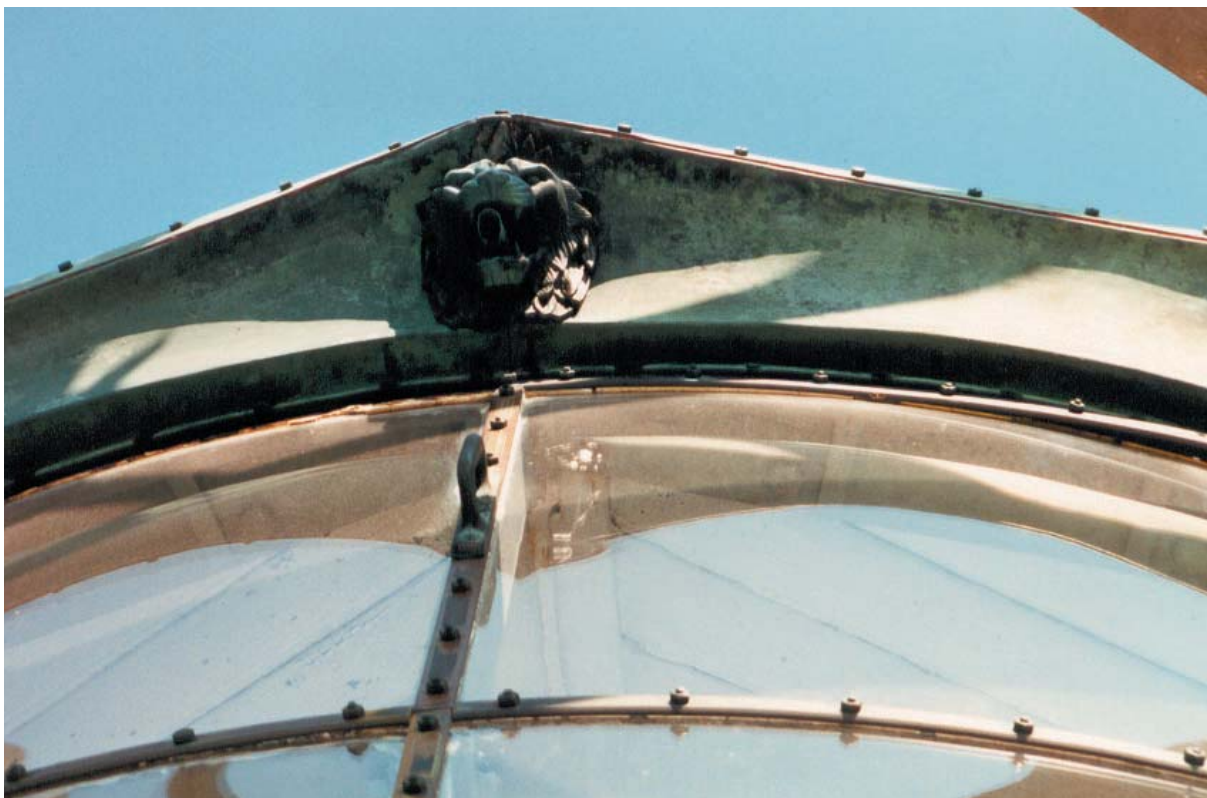
*Bild 9. Närbild av lanterninens fönster och vattenutkastare före åtgärd.*

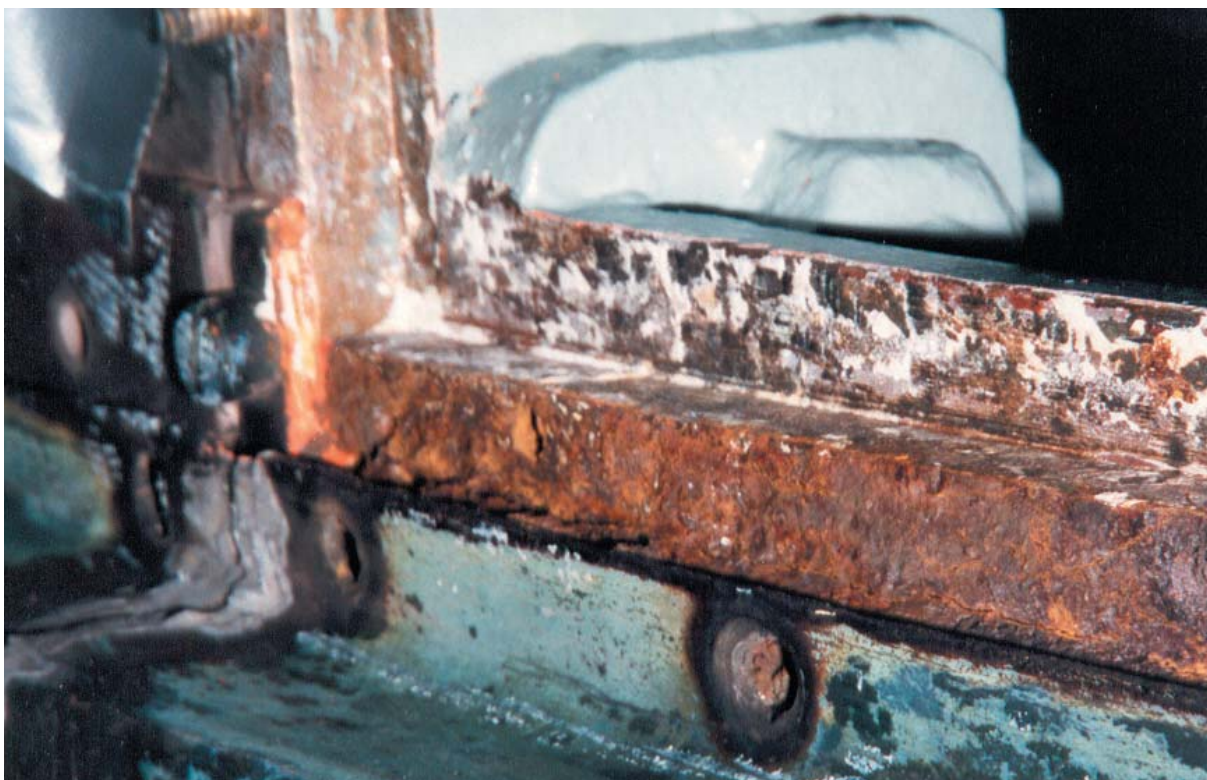
*Bild 10. Närbild av lanterninens fönsterkarm före åtgärd.*

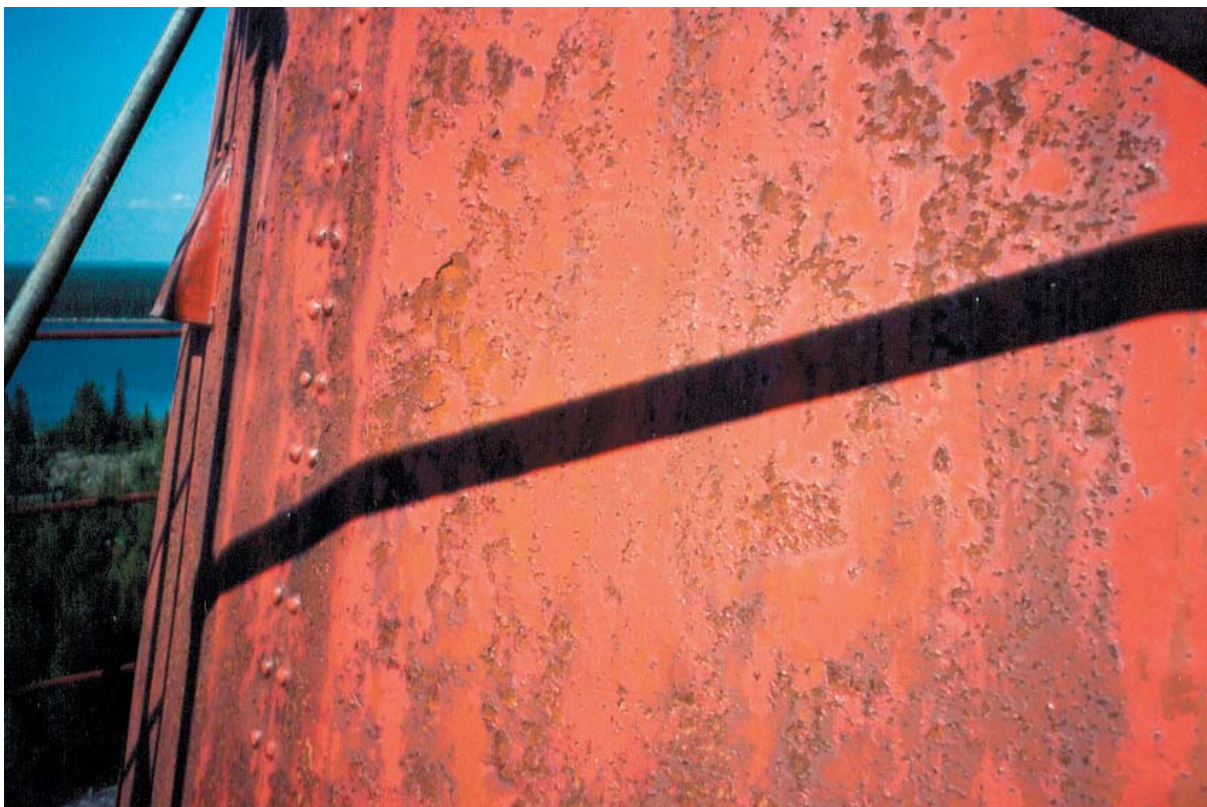
*Bild 11. Närbild av fyrhuset före åtgärd.*

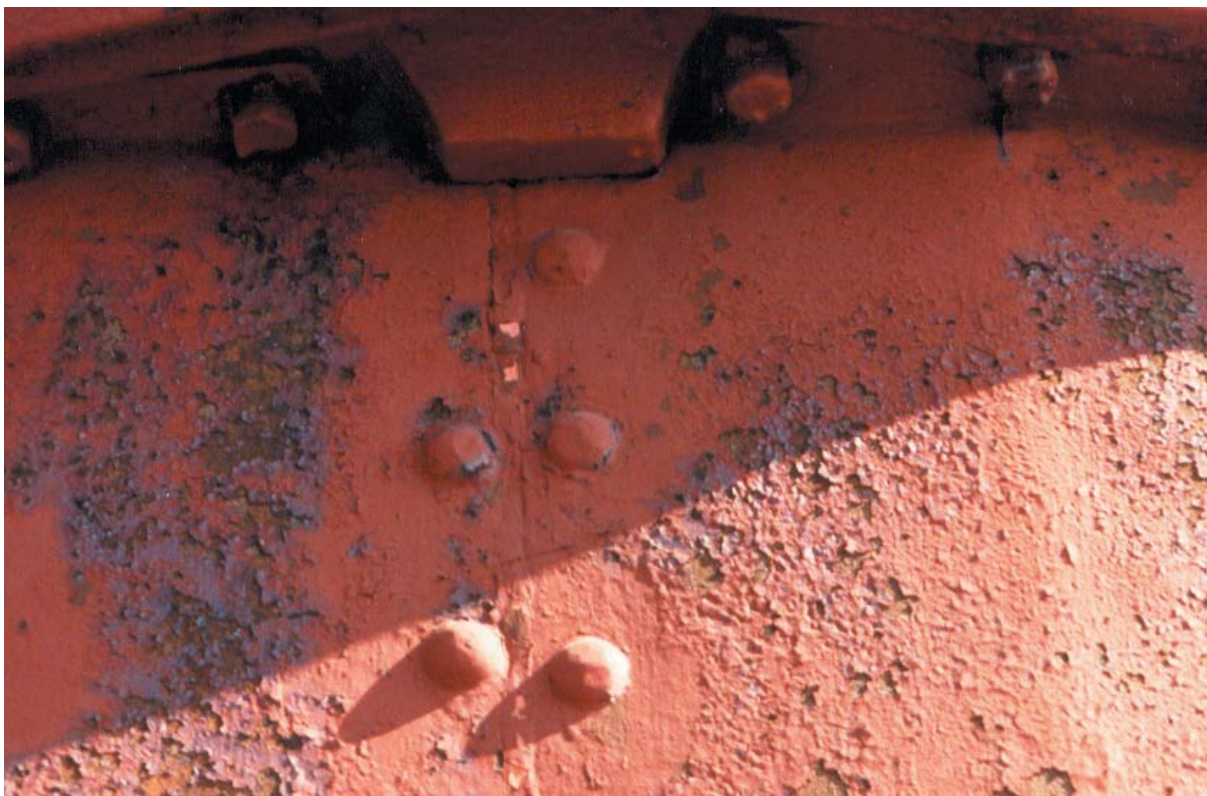
På utsidan hade färgen på de ytor som ligger mot söder och tvärbalkarnas undersidor flagnat och på samma ytor förekom även rost med gravrost i ringa omfattning. På övriga ytor förekom rostgenomslag punktvis. Trappan och dess räcke var starkt angripna av rost och på trappans undersida var färgen nästan helt borta. Yttertakets material inte kunde bedömas på grund av snö men som senare konstaterades vara kopparplåt, läckte på vissa ställen och flera fönster var trasiga i fyr lanterninen. Ytterdörren av plåt var svåröppnad på grund av att stentrappan låg snett och för högt.

*Bild 12. Närbild av rost på fyrhuset.*

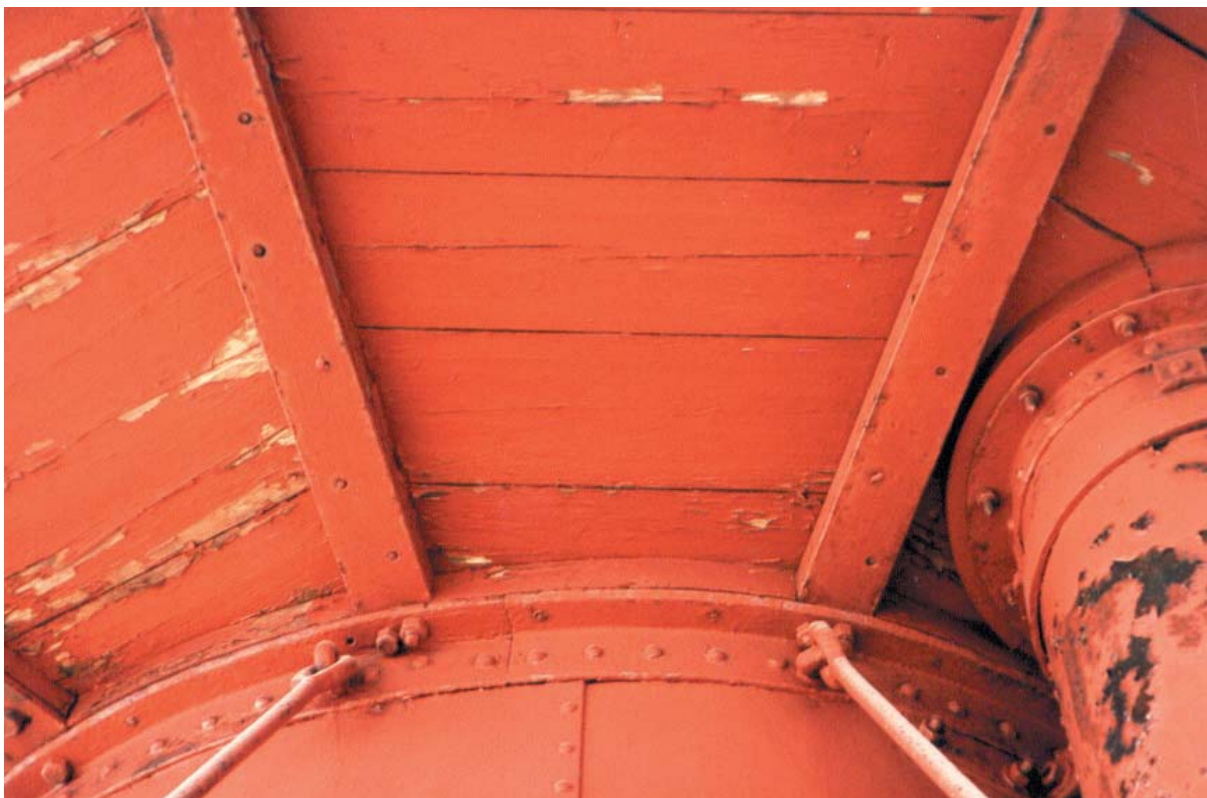
*Bild 13. Närbild av lanterninens undersida före åtgärd.*

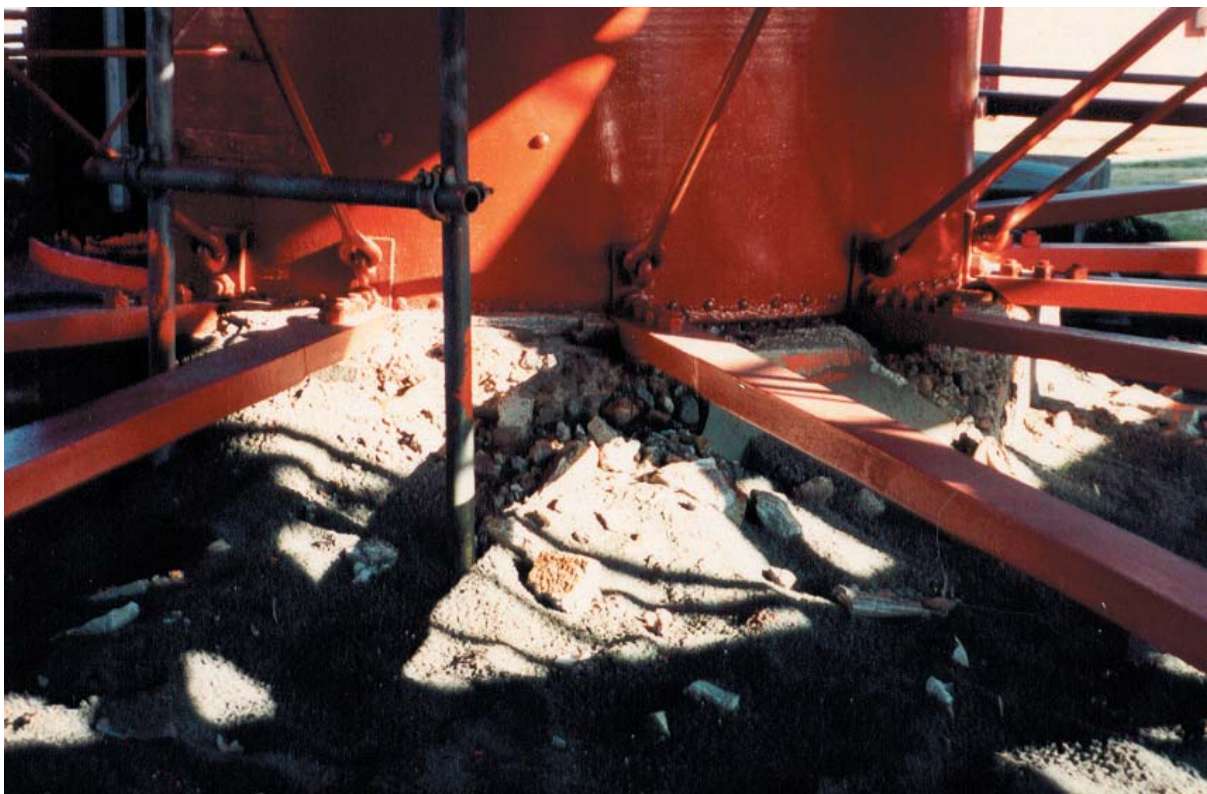
I juni 1997 var det endast arbetet med utlagning av fundamenten av betong kring mastbena som inte hade färdigställt. Lagning runt fundamenten hade skett sommaren 1996 men denna hade släppt bitvis på grund av vatten som runnit in i sprickor. Arbetet fick därför göras om och ytskiktet på ovansidan av fundamentet fick ersättas av nytt material med en tjocklek på cirka 20-30 centimeter med vattenfast armerad betong.

*Bild 18. Närbild av fyrens fundament under åtgärd.*

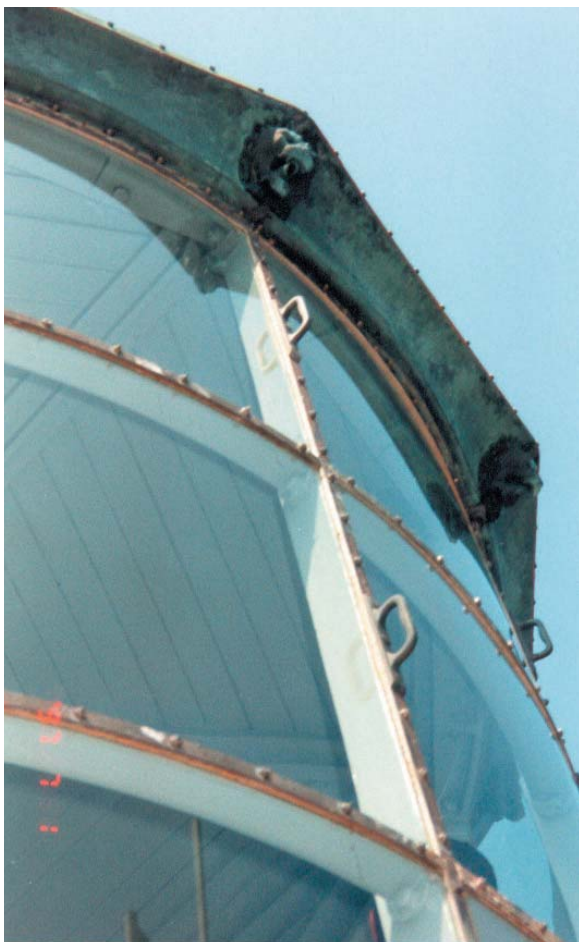
*Bild 25. Närbild av lanterninen efter omkittning av glaset.*

Kupat glas med cirka 1500 mm böjradie beställdes från Emmaboda Glasteknik, men visade sig vara plant mitt på. Detta korrigerades med hjälp av 1,5 mm stora blyclips som användes även i originalutförande och som tar upp spänningar och ojämnheter. Varje glas fick justeras individuellt och måste slipas till rätt form på plats eftersom ingen fönsterkarm var den andra lik. Till slipningen användes en stor rondell med diamanttrissor eftersom det var orimligt att använda bandslip eller slipsten med vattenbegjutning då arbetet utfördes 37 meter ovan mark.

För att glaset inte skulle spricka fick slipningen ske i långsam takt och rätt vindriktning måste även iakttagas för att slipdamm ej skulle komma in i lanterninen och de känsliga prismorna. Till fästningen användes linoljekitt som även lagts mellan glas och mässingslisten med avfasad kant så att vattenavrinning sker över mässingslisten.

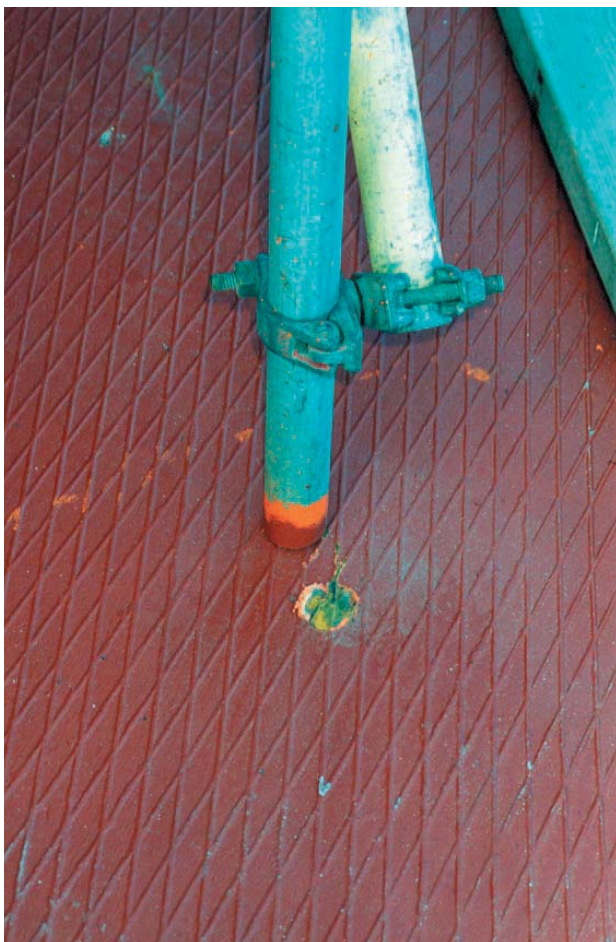
*Bild 28. Närbild av skada efter ställning på plattformen.*
