VÅRD OCH UNDERHÅLLSPÅN FÖR

## DAHLBERGSGÅRDEN

Bastutjärn 1:27 och 1:28

Skellefteå museum 2009

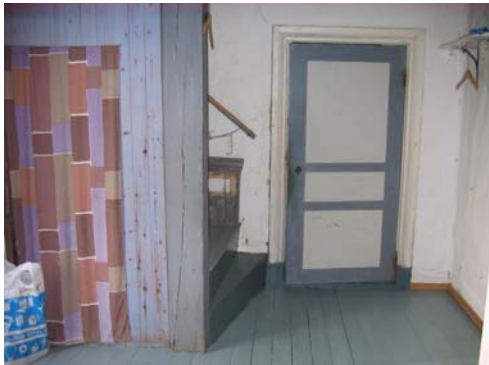
| <b>RUM A</b> | <b>FÖRSTUGAN</b> |

| <b>RUM A</b> | <b>FÖRSTUGAN</b> |
|---|---|
| <b>SKADOR/NOTERINGAR</b> | Det finns sprickor i tapeten vid ena dörren. Färgen på snickerier är nött och färgen i taket flagnar. |

| <b>RUM A</b> | <b>FÖRSTUGAN</b> |
|---|---|
| <b>ÅTGÄRD</b> | På sikt bör taket målas om. |

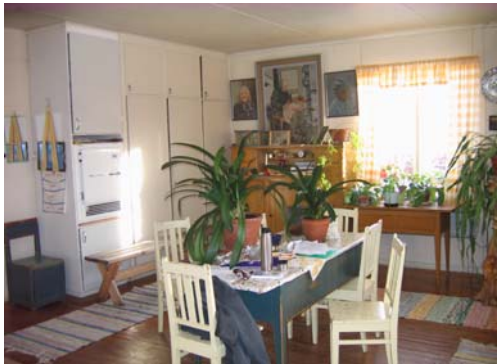
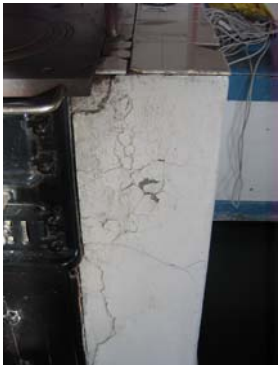
| <b>RUM B</b> | <b>KÖKET</b> |
|---|---|
| <b>SKADOR/NOTERINGAR</b><br>Sprickor i spiskåpan, på putsen samt flagnande färg och trasigt kakel.<br><br>Källaren inspekterades 2009-10, ingen svamp eller mögelförekomst kunde noteras | |

| <b>RUM B</b> | <b>KÖKET</b> |
|---|---|
| <b>ÅTGÄRD</b> | Spisen ska sotas och besiktigas regelbundet av sotarmästare. Övriga skador är av estetiskt slag. |

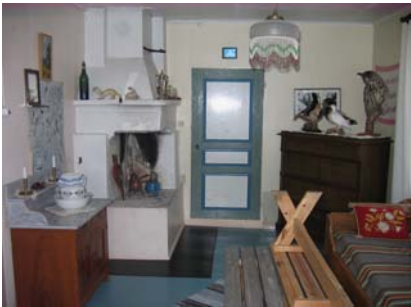
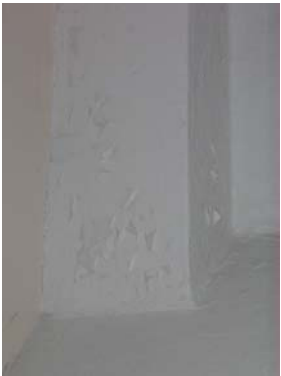
| <b>SKADOR/NOTERINGAR</b><br>Spiskåpan har mycket bomputs, sprickor och flagnande färg.<br><br>Källaren inspekterades 2009-10, ingen svamp eller mögelförekomst kunde noteras troligtvis beroende på att öppningar i muren sörjer för god luftväxling där.<br>Gammalt virke låg kvar i källaren. | |

| <b>ÅTGÄRD</b> | Spisen ska sotas och besiktigas regelbundet av sotarmästare.<br>Rensa källaren från brädor. |

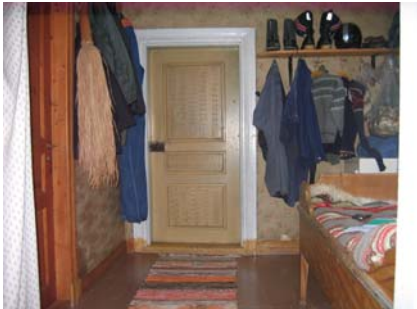
| <b>RUM D</b> | <b>FARSTUKAMMAREN</b> |

| <b>SKADOR/NOTERINGAR</b><br>Färgen flagnar i taket.<br>Källaren inspekterades 2009-10, ingen svamp eller mögelförekomst kunde noteras. | |

| <b>ÅTGÄRD</b> | På sikt bör taket målas om. |

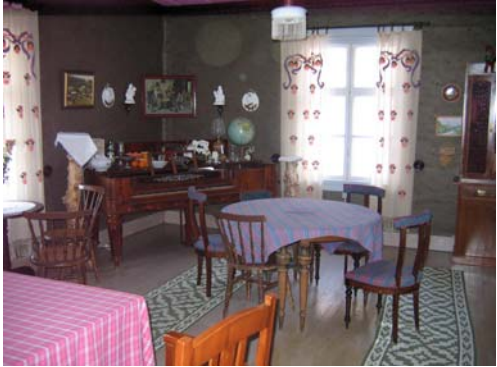
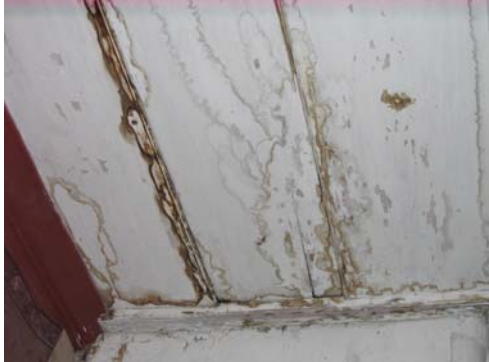
| RUM E | SALEN |
|---|---|
| <p><b>SKADOR/NOTERINGAR</b><br/> Det är sprickor i spiskåpan och putsen. Taket har en vattenskada invid spisen och färgen flagnar. Källaren inspekterades 2009-10. Det kunde konstateras att där fanns mögelangrepp troligtvis orsakade av de näverflak som ligger där.</p> | |

| RUM E | SALEN |
|---|---|
| <p><b>ÅTGÄRD</b></p> | <p>Rensa källarutrymmet och rengör ifrån mögelangrepp. Detta görs lämpligen med ljummet vatten och trasa eller skurborste. Källaren bör sedan hållas under observation för att förvissa sig om att inga angrepp kommer tillbaka. Återkommer de beror det antagligen på att luftfuktigheten är för hög. Det avhjälpas med grundvärme i rummet.</p> <p>På sikt bör taket målas om.</p> <p>Spisen ska sotas och besiktigas regelbundet av sotarmästare.</p> |

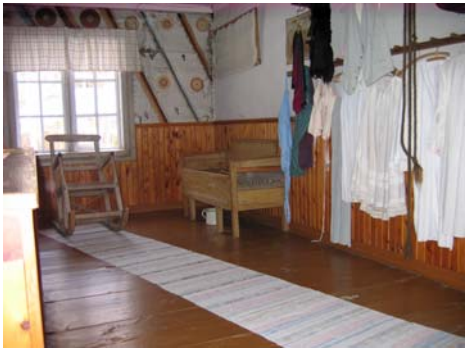
| RUM H | ÖVRE HALL |

| RUM H | ÖVRE HALL |
|---|---|
| <p><b>SKADOR/NOTERINGAR</b><br/>Väggen har en fuktskada i hörnet ovanför trappan. Dekorationsmåleriet har fuktskador.</p> | |

| RUM H | ÖVRE HALL |
|---|---|
| <p><b>ÅTGÄRD</b></p> | <p>Observera om fuktskadorna brer ut sig på dekorationsmåleriet, i sådana fall bör det undersökas av sakkunnig.</p> |

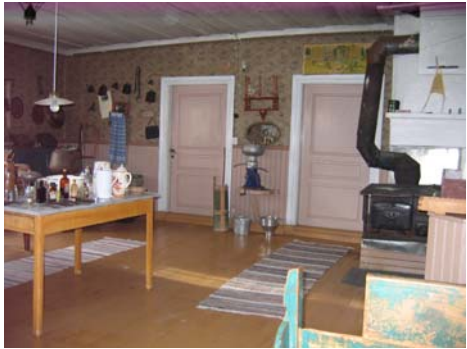
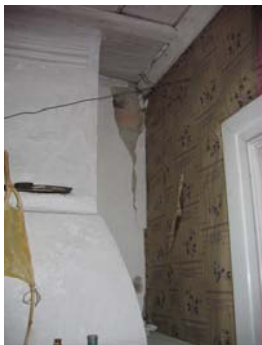
| <b>RUM K</b> | <b>ÖVRE KÖK</b> |

| <b>SKADOR/NOTERINGAR</b><br>Taket har en fuktskada i sydöstra hörnet. Järnspisen är rostig. Putsavfall, sprickor och flagnande färg på den murade spisen. | |

| <b>ÅTGÄRD</b> | Putsskadorna är estetiska såtillvida att spisen inte används. Men de bör åtgärdas på sikt, då de börjat övergå i förfall. |

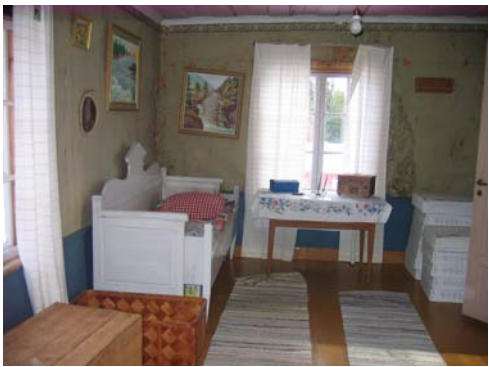
| <b>RUM L</b> | <b>ÖVRE KÖKSKAMMARE</b> |

| <b>SKADOR/NOTERINGAR</b><br>Taket har mycket fuktfläckar. Tapeterna är skadade mot gavelväggen. | |

| <b>ÅTGÄRD</b> | Taket bör på längre sikt målas om. |

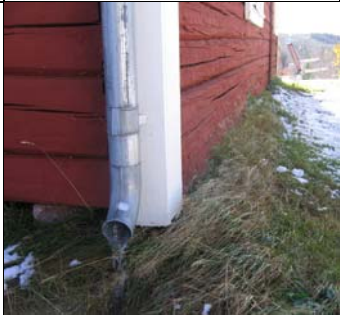
| BYGGDEL | UTFÖRANDE | STATUS/ÅTGÄRD | | PRIO |
|---|---|---|---|---|
| MARKFÖRH. | | Förhöjd marknivå runt V och N fasaden.<br><br>Avlägsna jordlager så att syllen ligger fri | | 1 |

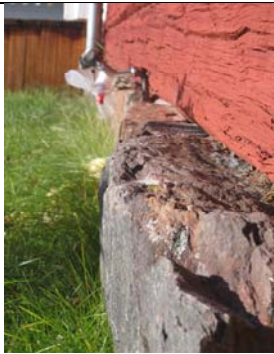
| BYGGDEL | UTFÖRANDE | STATUS/ÅTGÄRD | | PRIO |
|---|---|---|---|---|
| SOCKEL | Huggen natursten | Ö och S fasaden, stenarna glidit ur lägen och bildar hyllor där vatten kan rinna in i grunden.<br><br>Skjut tillbaka stenarna i ursprungsläge. | | 5 |

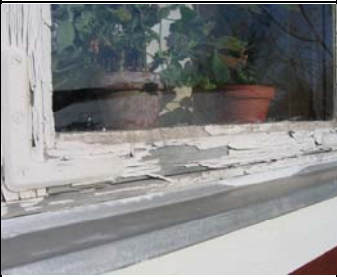
| <b>FÖNSTER</b> | Tot. 21 fönster av blandade modeller. Målade m. linoljefärg | S: flagnande färg och sprucket kitt på tvåluftsfönstren i nedervåningen. Kitta och måla om dem. | | 2 |

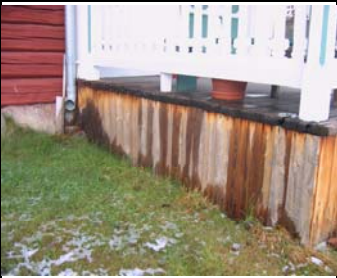
| <b>VERANDA</b> | Snickarglädje m. fasta sittbänkar, trätrappa och golv. Sidorna av trä | Runt verandans sidor har bildats små diken där vatten samlas och sugas upp av träet. Slänta av marken längs sidorna och lägg grus närmast. Stryk sidorna med roslagsmahogny. | | 1 |

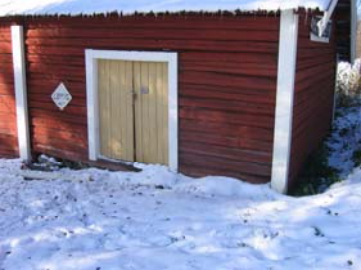
| BYGGDEL | UTFÖRANDE | STATUS/ÅTGÄRD | | PRIORITET |
|---|---|---|---|---|
| <b>MARKFÖRH.</b> | Vägbanken sluttar ned mot gaveln. | Viktigt att hålla undan sly. Ploga ej snövallar mot denna gavel. | | 1 |

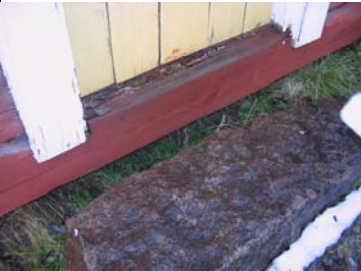
| BYGGDEL | UTFÖRANDE | STATUS/ÅTGÄRD | | PRIORITET |
|---|---|---|---|---|
| <b>SYLLSTOCK</b> | Bilade och sågade | Vedbodens syll från knuten till dörrfodret är rutten.<br>Byt ut hela stocken | | 2 |
| | Flera av de utbytta syllstockarna är inte bilade utan har en sågad yta. Detta är ett olämpligt utförande. | Vattenstänk från stenen framför mellanbodens dörr har orsakat rötskador på syllstocken.<br>Montera en hängränna ovanför dörren. | | 1 |

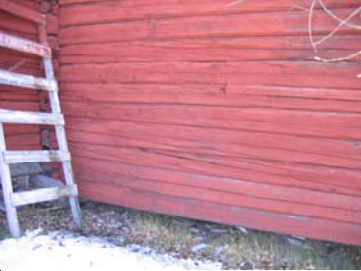
| BYGGDEL | UTFÖRANDE | STATUS/ÅTGÄRD | | PRIORITET |
|---|---|---|---|---|
| <b>STOMME</b> | Bilad timmerstomme | Stockarna 3,4,6,7 på baksidan från vedboden är rötskadade.<br>Lämplig åtgärd bestäms vid tillfället för reparation. | | 2 |
| | | Stock 3 och 4 söder om mellanbodens dörr är rötskadad. Lämplig åtgärd bestäms vid tillfället för reparation. | | 2 |

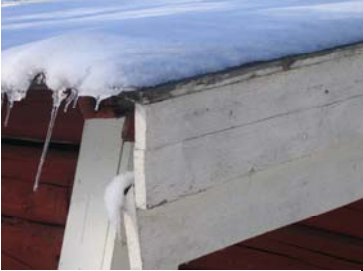
| <b>VINDSKIVOR</b> | Dubbla vindskivor.<br>Vattbräda i trä | I dåligt skick och målade med felaktig färg.<br><br>Byt ut mot nya. | | 1 |

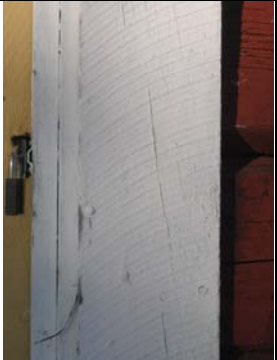
| <b>FODER</b> | Klingsågade | Utbytt foder är sågade för grovt.<br>Byt ut och såga med finare klinga. | | 5 |

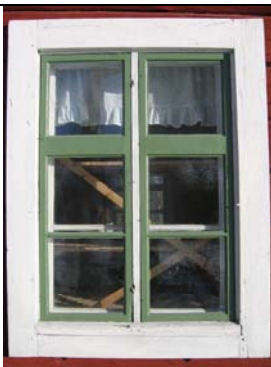
| <b>FÖNSTER</b> | Två luftsfönster m. tre rutor i varje båg | Mittposten ska vara grön som bågarna. | | 4 |

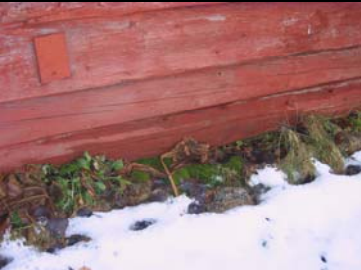
| BYGGDEL | UTFÖRANDE | STATUS/ÅTGÄRD | | PRIO |
|---|---|---|---|---|
| <b>MARKFÖRH.</b> | Ojämn.<br>Vid norra gaveln bildas ett dike nedanför vägen där vatten samlas, men | Från utställningsdelen och mot norra gaveln är det mycket grästuvor och mossor, även på fyllnadsstenarna. Det finns begynnande rötskador här. Rensa bort växtligheten. | | 1 |

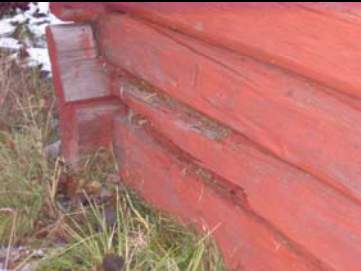
| BYGGDEL | UTFÖRANDE | STATUS/ÅTGÄRD | | PRIO |
|---|---|---|---|---|
| <b>STOMME</b> | Bilad timmerstomme, rödfärgad.<br>Stommen är förstyvad med följare på både fram- och baksida.<br><br>Gödsellidret har bara brädpanelning. | V: långsidan, höskullen<br>Andra stockens skalle är avruttnade och stocken ligger lös.<br>Stocken bytes i sin helhet. | | 3 |

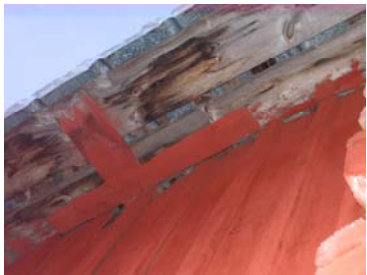
| BYGGDEL | UTFÖRANDE | STATUS/ÅTGÄRD | | PRIO |
|---|---|---|---|---|
| <b>TAK</b> | Åstak | Östra takfallets 4:e rafter från söder ser ut att ha glidit ur sitt upplag. En bräda är spikad på den utstickande delen. Kontrollera om avståndet mellan brädan och väggen ökar. | | 1 |

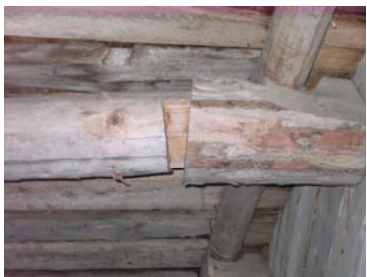
| | | Gödsellidrets sidoåsar ser ut att glida isär. Den ena är precis ovanför dasset. Gör en markering och håll under uppsikt. | | 1 |

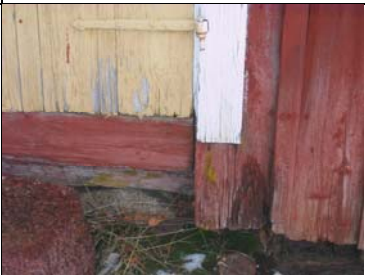
| <b>FASAD</b> | Locklistpanel på stallet och utställningsdelen. | Panelen dålig i nederkant invid dassdörren. | | 5 |

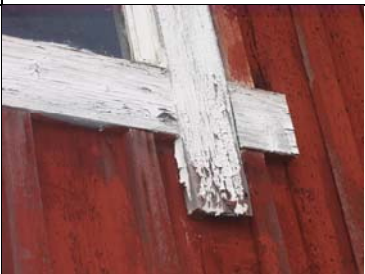
| <b>FÖNSTER</b> | Enluftsfönster med fyra spröjsade rutor. | Stalldelens fönster är i behov av ommålning. | | 5 |

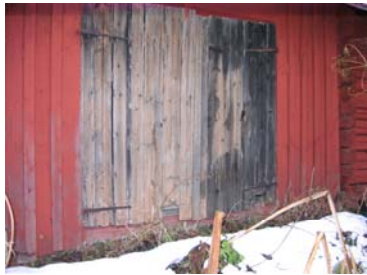
| <b>DÖRRAR</b> | Tjärade bräddörrar<br>Dassdörren målad med linoljefärg. | Dassdörren och fodren flagnar och är i behov av ommålning.<br><br>Tjärstryk alla tjärade dörrar.<br><br>Dörrarna på baksidan behöver repareras. | | 5<br><br>5<br><br>5 |

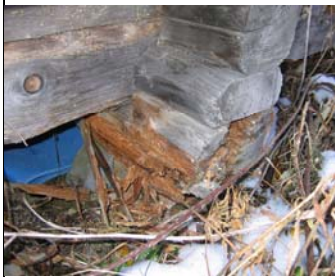
| BYGGDEL | UTFÖRANDE | STATUS/ÅTGÄRD | | PRIORITET |
|---|---|---|---|---|
| <b>SYLLSTOCK</b> | Bilade | Ö: bottensyllen till höger om porten är rötskadad i änden. Skallen skarvas in till friskt virke. | | 2 |

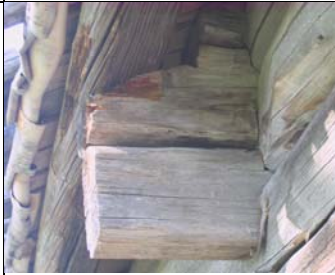
| BYGGDEL | UTFÖRANDE | STATUS/ÅTGÄRD | | PRIORITET |
|---|---|---|---|---|
| <b>KNUTAR</b> | 4 knutkedjor på baksidan, utknutar<br><br>Södra långsidans stockar är skarvade med "gåtar" | S: 3:e skarven från ö, skallen som stöder vågbordet är rötskadad<br><br>Ta bort dåligt virke, skarva i med friskt virke | | 2 |
| | | NÖ: knutkedjans 5, 7, 9 skulle rötskadade.<br><br>Skarvas in till friskt virke | | 2 |

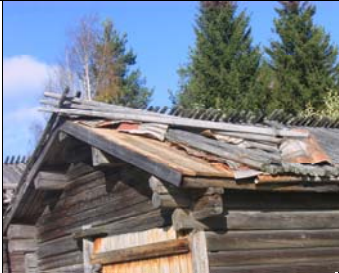
| <b>TAKTÄCKN.</b> | Nävertak med takved. | <p>Slanorna som håller fast nävern är uttjänta. Dymlingar har gått av så den längsgående stoppslanan har fallit ner. Stenarna utgör en uppenbar olycksrisk.</p> <p>Komplettera med näver och ersätt de gamla slanorna med nya.</p> | | 1 |

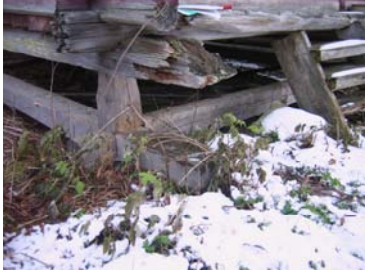
| BYGGDEL | UTFÖRANDE | STATUS/ÅTGÄRD | | PRIOR |
|---|---|---|---|---|
| <b>MARKFÖRH.</b> | Plan mark<br><br>Grundstenarna ligger på gjuten betong. | Förhöjt jordlager runt nordvästra bottensyllen. Men Inga rötskador än. Avlägsna jordlager. | | 1 |

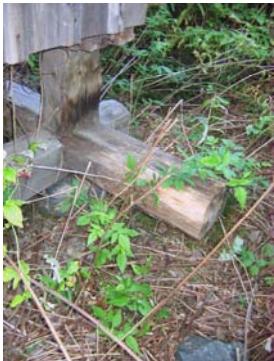
| BYGGDEL | UTFÖRANDE | STATUS/ÅTGÄRD | | PRIOR |
|---|---|---|---|---|
| <b>BOTTEN SYLLAR</b> | Bilade kraftiga stockar | Stockarna har begynnande rötskador på ovansidan av ändarna mot öster. Skadorna har ännu inte nått till knutpunkterna. Avlägsna skadat virke och laga i med nytt. | | 2 |

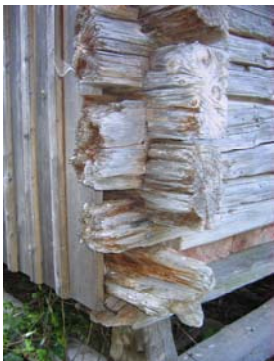
| BYGGDEL | UTFÖRANDE | STATUS/ÅTGÄRD | | PRIOR |
|---|---|---|---|---|
| <b>KNUTAR</b> | Utknutar | Nordöstra knutkedjan är i dåligt skick. På sikt bör baksidans knutkedjor kläs in. | | 3 |

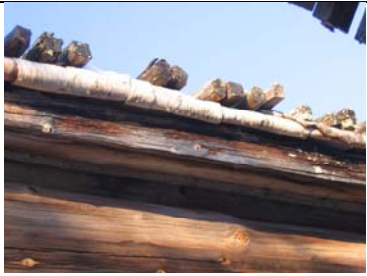
| <b>TAKFOT</b> | Vågbord<br>Norra vågbordet sågat, raka kanter<br>Södra vågbordet bilat. | Norra vågbordets utförande är olämpligt. Södra vågbordet är rötskadat. Båda vågborden byt ut vid takomläggning. | | 5 |

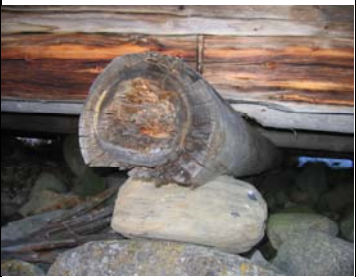
| BYGGDEL | UTFÖRANDE | STATUS/ÅTGÄRD | | PRIORITET |
|---|---|---|---|---|
| <b>UNDERLAGS-ÅSAR</b> | Kraftigt rund-timmer. Mittersta stocken sticker ut långt på framsidan. | S: Åsens skalle har rötskador. Kapa in till friskt virke och tjärstryk änden. | | 1 |

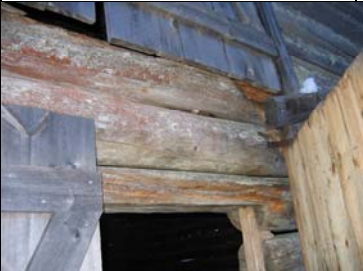
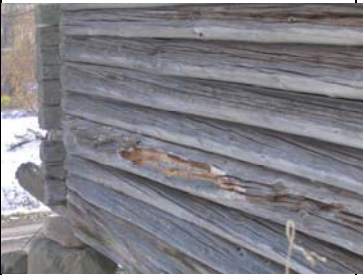
| BYGGDEL | UTFÖRANDE | STATUS/ÅTGÄRD | | PRIORITET |
|---|---|---|---|---|
| <b>STOMME</b> | Rundtimmer<br>Stommen är förstyvad med följare på norra sidan. | Ö: Begynnande rötskador och fickor. Akut insats: hugg bort dåligt virke så att fickorna försvinner. Sedan måste hela och delar av stockarna bytas.<br><br>N: Stockarna upp till övre dörren är dåliga, särskilt dörröverslaget. Flera stockar behöver bytas.<br><br>N: Följarna på gaveln är på väg att lossna. Fästs med gängstänger och muttrar igen. Hålen ska vara avlånga så att gängstången kan glida. | <br><br> | 1<br><br>2<br><br>1 |

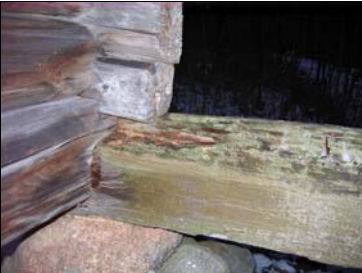
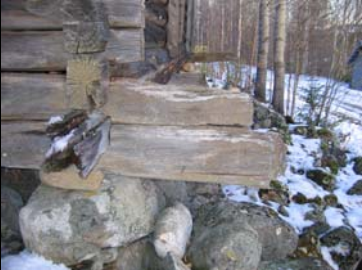
| <b>KNUTAR</b> | Utknutar | <p>SÖ syllens skalle är kraftigt rötskadad in mot knuten. Syllen måste skarvas in till friskt virke.</p> <p>SV syllarnas skallar har påväxt av lavar och begynnande rötskador. Avlägsna lavar och dåligt virke och stryk skallarna flödigt med trätjära.</p> | | 2 |

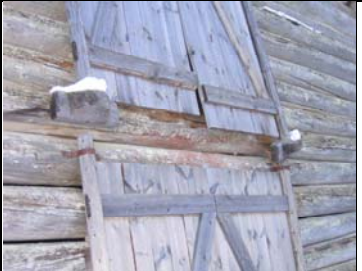
| <b>DÖRRAR</b> | 2 bräddörrar åt norr med trågångjärn. | <p>Den översta dörrens nedre gångjärn har lossnat. Det beror på att stocken är rutten. Akut insats: fäst gångjärnet igen. På sikt måste stocken bytas.</p> | | 1 |
