**Byggnadsantikvarisk slutrapport  
Byggnadsvårdsåtgärder utförda på  
nybygget Rismyrliden 1984-2002  
Skellefteå socken och kommun, Västerbottens län**

Skellefteå museum 2010  
Pernilla Lindström

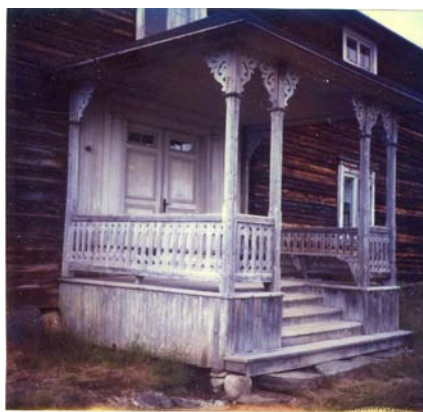
Enkelstugan "Lars hus" - Byggnaden är uppförd i två plan med samma planlösning i båda våningarna. Entrén till huset har en brokvist med sittplats på bägge sidor om ingången. Brokvistens stolpar har figursågade utvidgningar i övre ändan och ett figursågat räcke. I västra taknocken finns inskriptionen 27 maj 1876 tillsammans med Gustav Wilhelm Lövgrens intialer. Yttertaket är av spån. Vid besiktning 1989 bedömdes att det befintliga spåntaket hade tjänat ut. Den 7 april 2000 ansökte stiftelsen Rismyrliden om tillstånd att lägga om taket samt åtgärda väggar i trapp och övre hall.

Bild 3. Farstubron före åtgärd.

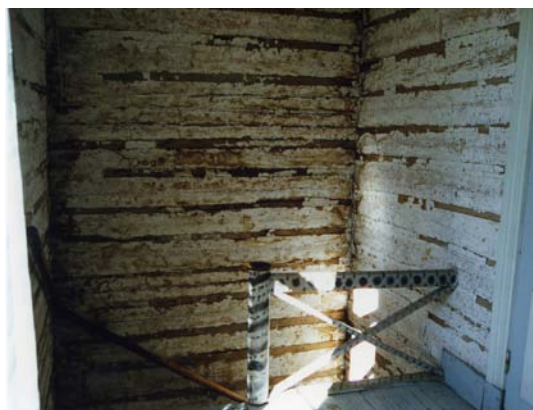
*Bild 4. Trapphallen uppe före åtgärd.*

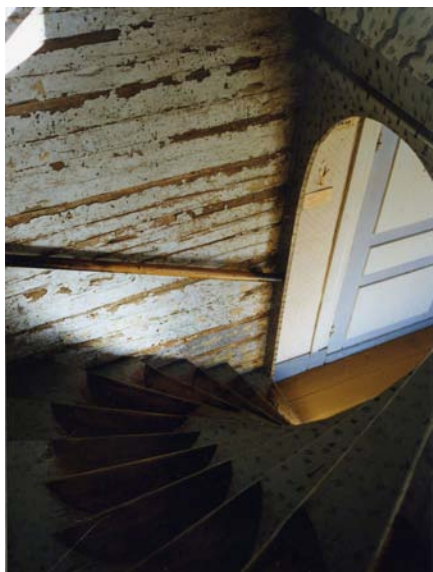
*Bild 5. Enkelstugans trapp före åtgärd.*

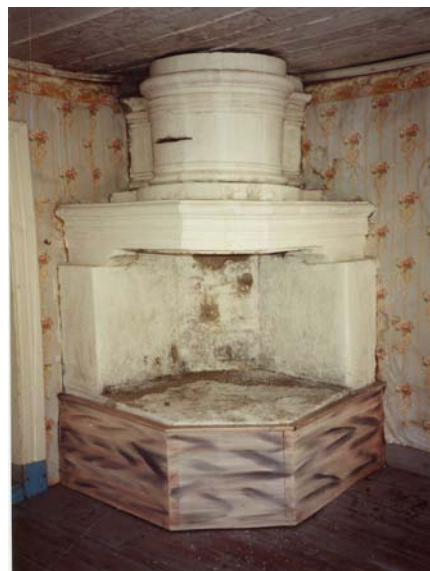
Vid besiktning 1996 av innertaket i köket var det i behov av ommålning då färgen flagnade. Spisarna i samtliga rum behövde målas om och generellt uppvisade de även sprickor. Fönstrens underhåll var mycket eftersatt vilket bl a visade sig i att trävirket var mjukt och uppruggat, framför allt i fönstrens nederkant. Ett par glastrutor var även spruckna.

*Bild 8. Spisen i enkelstugans sal före åtgärd.*

1994 - Spisarna i enkelstugans kök och sal målades om, kökskåpan med matt plastfärg och salsspisen kritades efter skrapning och tvättning. Norra ladan på Stenbäcksmyrän

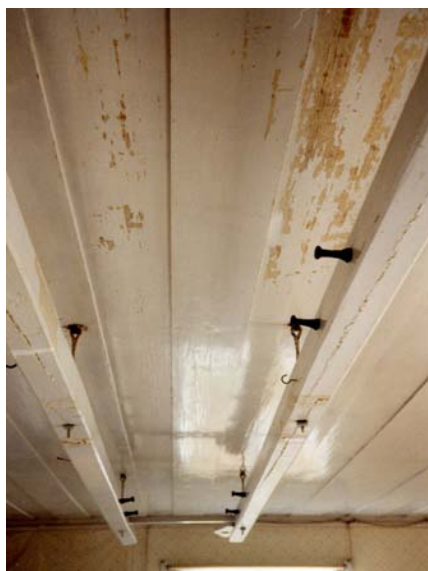
*Bild 9. Kökstaket i enkelstugan före åtgärd.*

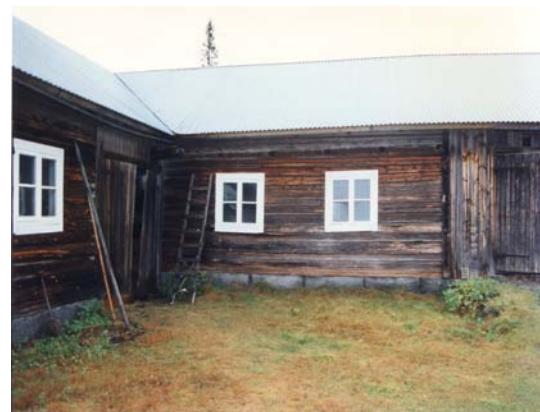
Ladugården - ladugårdslängan med drängsstugan är gårdens största byggnad och uppfördes 1919 eller 1922 efter att den förra ladugården brunnit ner. I längan finns vedlider, redskapsskjul, stall, gödselrum, fähus samt ett vagns- och redskapslider. Fähus och stall är uppförda av timmer medan resten av längan är uppförd i resvirke. 1930 byggdes drängstugan till i änden av ladugården mot söder, denna del är Rismyrlidens yngsta byggnad. Hela längan har plåttak. 1996 konstaterades att stockarna framför båset där korna står var helt upprutnade. Flera stockar hade också börjat kalva och befintliga fönsterbågar var trasiga.

*Bild 14. Fähusets exteriör före åtgärd.*

1996 - Renovering av yttervägg, kobåsen och golvet i ladugården. Nya stockar skarvades in i ytterväggen mot söder. Detta doldes utifrån genom att den träpanel som fanns på angränsande byggnader fick vandra in på ladugårdsdelen. Visst pallvirke behölls och byttes ihop så att vissa bås fick helt nytt virke, andra enbart gammalt. Gödselrännan byttes helt. Ytterväggarna fick på insidan ny inklädnad av samma höjd som tidigare. Ytterväggen mot söder förstärktes dessutom med fyra följare upp till takås. Hissning, komplettering av knutstenar samt läggning av nävertak fortsatte på ladorna. Dörren till nödårsladan rekonstruerades.

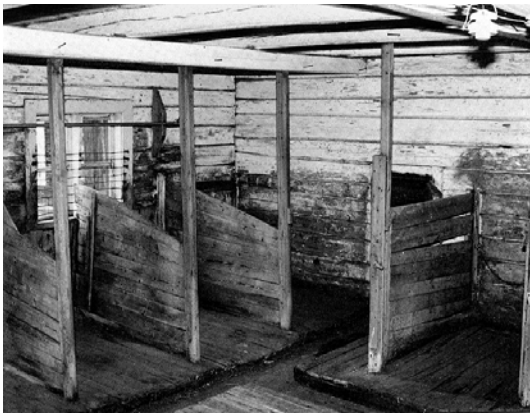
Bild 15. Fähusets interiör före åtgärd.

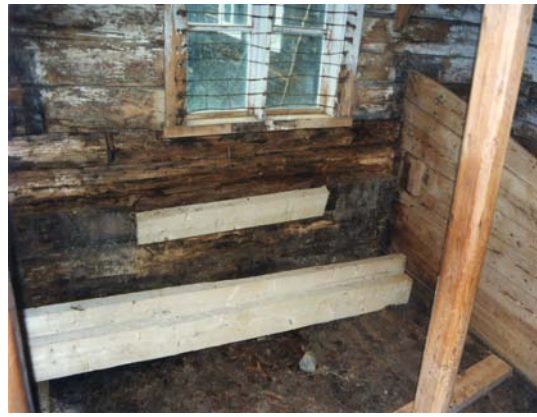
Bild 16. Skador i ett av kobåsen före åtgärd.

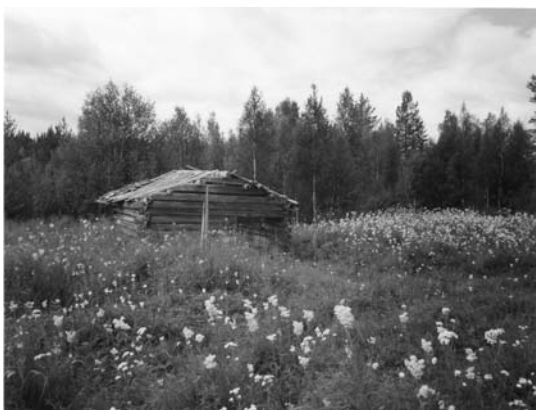
1867 års lada/"Nödårsladan" - timrad lada ca 4,5x4 meter med rote uppför/utför takfallet, ingång vid ena knuten och inskriptionen 1867. Ladan var vid besiktning 1993 djupt nedsjunkna i backen och igenvuxen.

*Bild 20. Nödårsladan före åtgärd.*

1995 - 1867 års lada/"nödårsladan" röjdes fram och ett antal stockar byttes. Ett nytt rote med vankantade brädor vilka sågades på plats lades upp. Vid takfotskanten fästes en takfotsstock med trädymlingar. Takved av barkade underväxta granar och näver togs fram liksom virke till takspolar av senvuxen tunn gran. Ett glest golv av plansågade klover lades in. Till kolbottenladan nedströms Bultertjärn byggdes en bro av motorsågat kluvet rundvirke med underlag av ledningsstolpsvirke för att nå fram till ladan. Ladan plockades ner och timrades därefter åter upp något höjd över marken. Underpallning av tryckimpregnerat virke utfördes mot knutstenarna. Samtliga stockar på den bakre gaveln byttes ut liksom drygt 3 meter golvåsar med speciellt utvald torrfura. Ett glest golv av halvklover och rundvirke nylades till största delen. 2 meter karvlar byttes ut och ett nytt rote av vankantat virke lades liksom ett nytt spåntak av asp. Blocksågat timmer till ladorna kom från Malcolm Lundström, Yttervik. Sommarladugården fick ett nytt brådtak

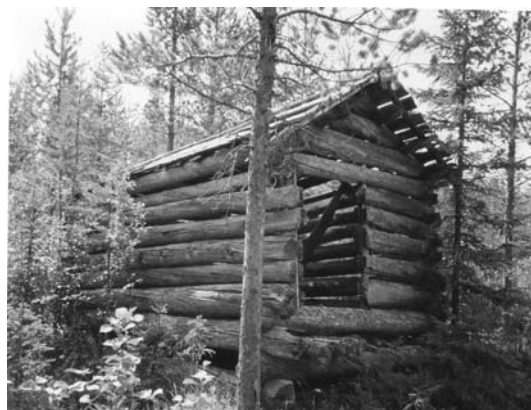
Kolbottenladan nedströms Bultertjärn - liten lada av rundtimmer, ca 1,5x1,5 meter och 2 meter hög. Ladan har ingång vid ena knuten och har haft nävertak. Vid besiktning 1993 var nävertaket borta medan rotet låg kvar och var användbart. Golv av slanor saknades.

*Bild 21. Kolbottenladan före åtgärd.*

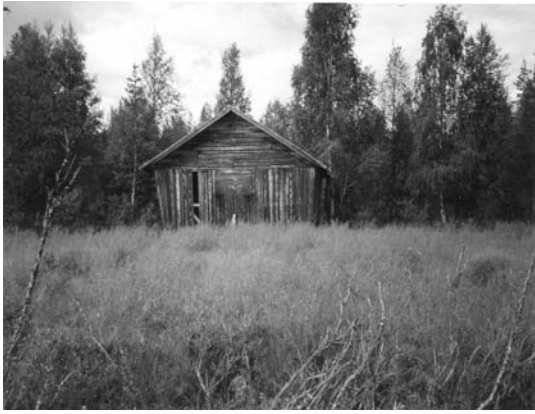
Två lador på Lördagsmyran - två osedvanligt stora och höga brädlador, ca 8 meter långa. Ladorna var vid besiktning 1993 nedsjunkna i backen och hade dåliga tak.

Bild 23. Södra ladan, Stenbäcksmýran, före åtgärd.

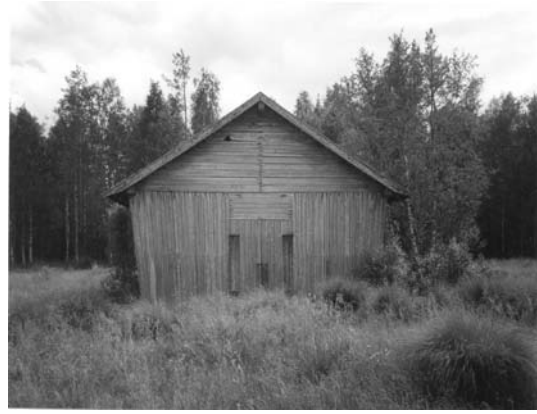
Bild 24. Norra ladan, Stenbäcksmýran, före åtgärd.

höjdes med domkrafter, pallades under och stoppstenarna justerades och lades tillrätta. Brustna takkarvlar förstärktes med följare och ett nytt pannplåttak lades. Takkonstruktionen saknade åsar och förstärktes därför med spikreglar som fästes ovan det gamla spåntaket vilket medförde att taket byggdes på något. En ny smal vindskiva fick komplettera den gamla. Brädor som saknades i väggarna kompletterades med grånat virke. Södra ladan på Stenbäcksmyrän hissades med hjälp av domkrafter, stenunderpallningen grävdes fram och lades tillrätta. Brustna takbjälkar förstärktes med plank och ett nytt pannplåttak lades med spikreglar likt den norra ladan. En ny smal vindskiva fick även där komplettera den gamla för att kompensera påbyggnaden av takets tjocklek.

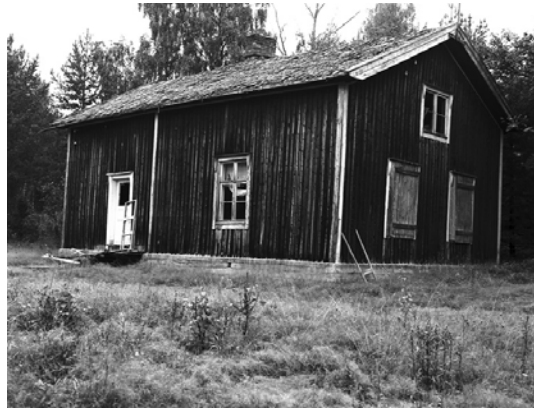
Bostadshuset i Östra Stenbäcken - byggnaden stod vid stiftelsens övertagande av nybygget öde och förfallen. Framförallt taket var i behov av omläggning och fönstren var trasiga.

Bild 25. Ödehuset i Östra Stenbäcken före åtgärd.

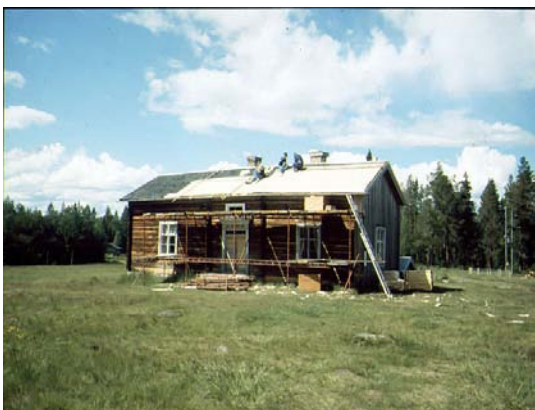
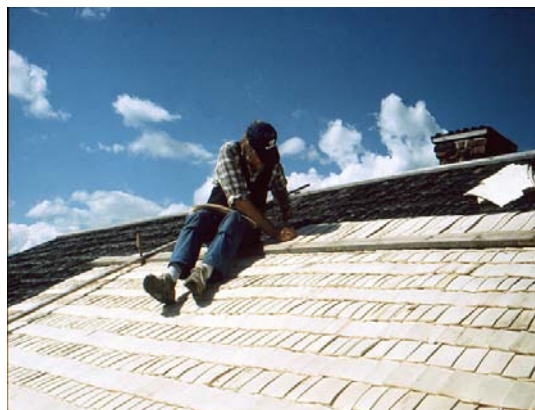
Parstugan ”Brors hus” - Detta är troligtvis gårdens äldsta byggnad, uppförd i två steg - först en enkelstuga och därefter en påbyggnad till parstuga. Taket är täckt med spån. Vid en besiktning 1989 bedömdes att det befintliga spåntaket var i behov av att bytas ut.

*Bild 28. Omläggning av spåntaket på parstugan.*

*Bild 29. Omläggning av parstugans spåntak.*

1990 - Omläggning av spåntaket på parstugan samt av nävertaket med takved på kornboden. Ommurning av bakugnen i bagarstugan. Uppresning och byte av takåsar på myrslåtterladan mellan Stenbäcken och Stormyrheden. Matkällarens timmerväggar under markytan gjordes om omkring 1990.

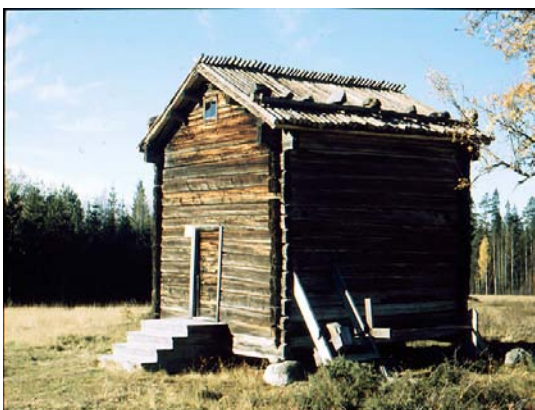
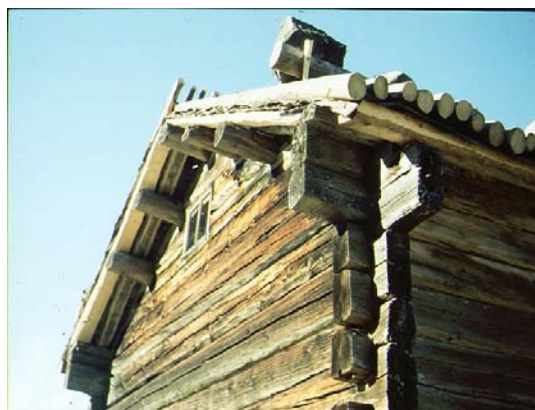
Kornboden - boden är timrad och vilar på bärstenar i hörnen. Taket är täckt med näver och takved på rote av klucket och täljt virke. Den befintliga takveden bedömdes vid besiktning 1989 vara slut. Nävrets kondition kunde ej bedömas närmare men vissa läckor i täckningen hade uppdagats redan 1984. Takfotsstockarna behövde även förnyas.

*Bild 30. Kornbodens tak efter åtgärd.*

*Bild 31. Närbild av kornbodens nävertak.*

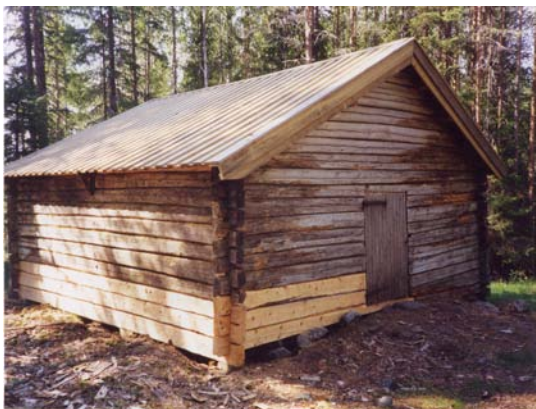
*Bild 39. Nya stockar på sommarladugården.*

1993 - Sommarladugården hissades och underpallades. Tre stockvarv byttes på ena långsidan samt tre varv till vänster om dörren och under tröskeln på framsidan. På baksidan inbrädades timmerväggen under gödselluckan. Nya takåsar och ett nytt rote av vankantade bräder lades. Byggnader efter kulturstigarna rustades.

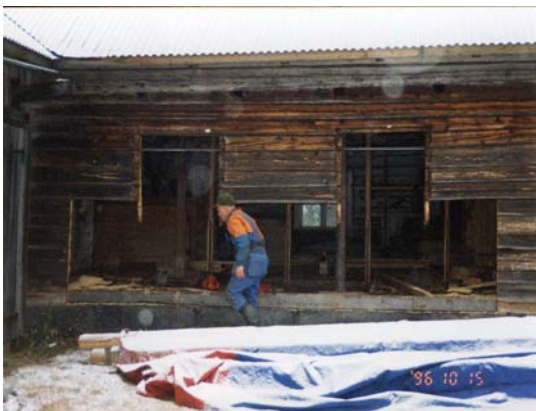
Bild 47. Lagården efter bortrivning av rötskadat timmer.

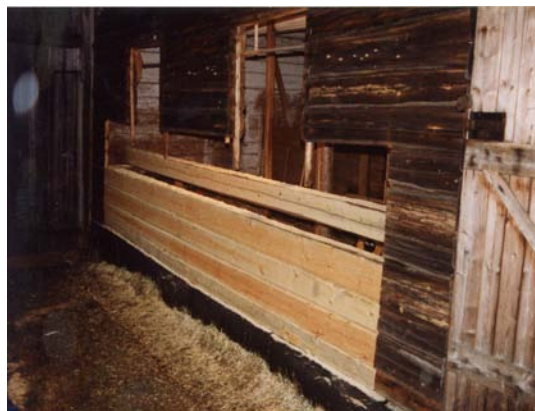
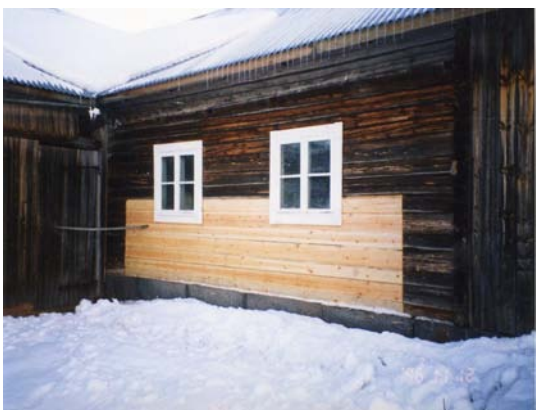
Bild 48. Återuppbyggnad av timmerväggen.

Bild 49. Ladugårdens yttervägg efter återuppbyggnad.

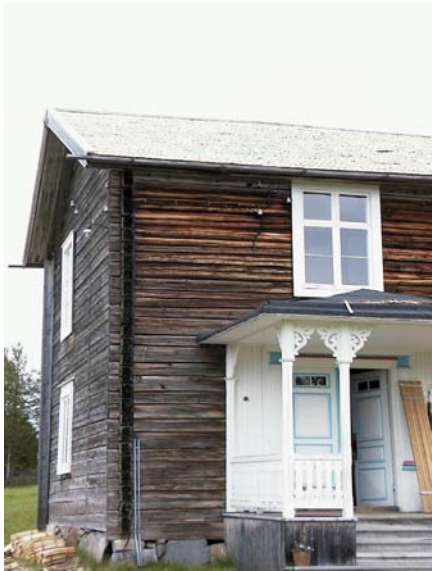
*Bild 57. Enkelstugan efter byte av spåntak.*

2000 - Enkelstugans befintliga spåntak revs ned och ett nytt tak av hyvlat furuspån i trelagstäckning lades växelvis från norr och växelvis från söder. Spånet kom från Sune Lindholm, Åsele. Före byte kontrollerades efter röta i underlagstaket och skadade ro-tebrädor byttes ut. Trä och spånfyllning på vindsbjälklag kontrollerades avseende fukt, svamp och röta. Fuktigt eller skadat material byttes ut. Nyanockbrädor och vattbrädor monterades. Väggytorna i trappan och övre hallen bekläddes med ny spännpapp vilken därefter tapetserades med tapeten Soltorp 015-04 från Durotapeters kollektion Gammalsvenska. Taket tvättades med såpvatten. Fläckar från vattenskador spärrgrundades med mager linoljefärg. Taket ströks därefter ett varv med vit limfärg. Takytan penslslätades.
