Ske mus dnr 61/2006  
Lst dnr 432-4790-2006

**Byggnadsantikvarisk slutrapport**  
**Ommålning, Finnfors g:a kraftstation**  
**Skellefteå kommun, Västerbottens län**

Byggnadsminnet Finnfors gamla kraftstation har under sommaren 2007 varit föremål för byggnadsvård. Åtgärderna har avsett bättringsmålning av skadade väggpartier in- och utvändigt.

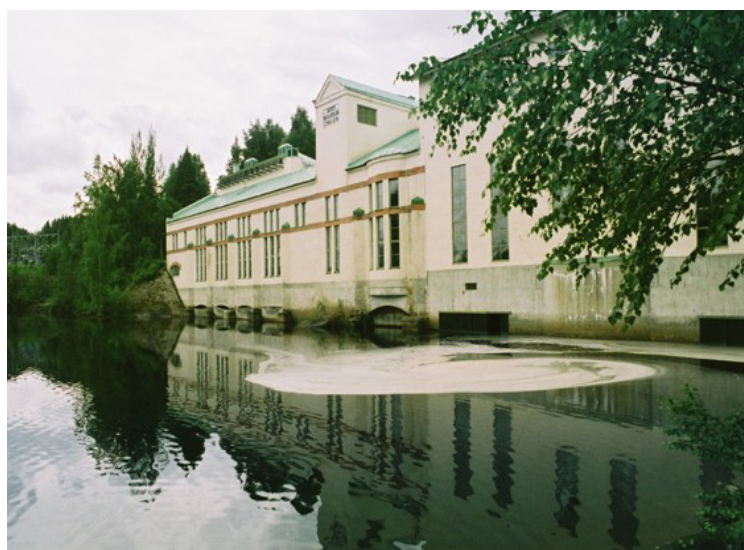
Bild 2. Kraftstationen sedd från vattnet. Foto: Skellefteå kommun.

Finnfors gamla kraftstation är utformad i en raffinerad centraleuropeisk wienerjugendstil. På nedströmsfasaden valde arkitekten att placera en serie höga och smala fönster, grupperade tre och tre vid varje maskinaggregat. Tillbyggnaden är utförd i funkisstil.

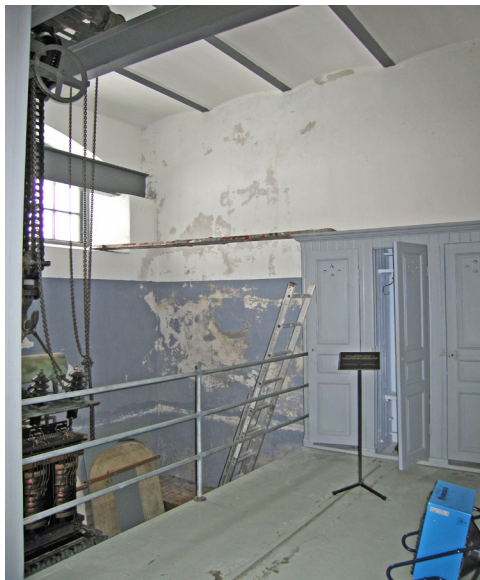
Bild 3. Före ommålning.

I maskinhallen var väggen vid trappan en ljusare kulör än övriga ytor. Ovanför kaminen var ytor dåligt bättringsmålade. Uppström turbinerna behövde hela väggen målas om med kulörer lika maskinhallen. Även väggarna i verkstaden behövde målas liksom några ytor utvändigt som tidigare bättrats med dåligt resultat då kulören inte överensstämde med omgivande ytor.

För ommålningen 2006 beslutades att ytor som tidigare målats med Muresco eller bedömdes vara oljeskadade skulle målas med Flüggers emulsionsfärg för puts medan övriga väggytor som tidigare målats med kalkfärg även fortsättningsvis skulle målas med samma färgtyp.

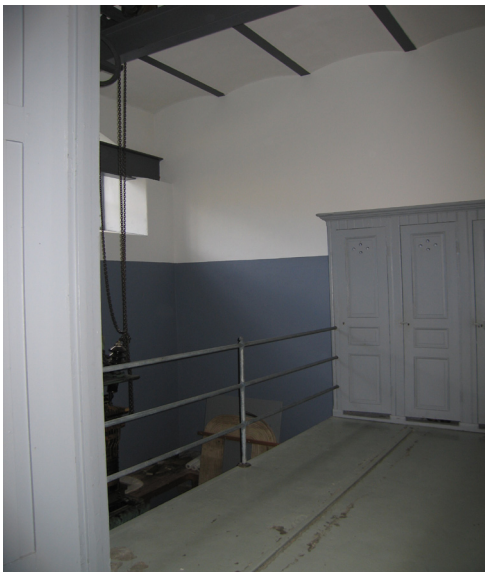
Bild 5. Efter ommålning.

I april uppmålades färgprover av två ljus blå färger och en mörkt grå på spånskivor för val av slutgiltiga kulörer. För målning av uppströmsväggen kunde kulörer beslutas efter denna provmålning medan nya prover fick målas upp för väggen vid trappan och för transformatorverkstadens övre del. Tre nya prover för den ljus blå färgen i maskinhallen målades upp varav ett godkändes för slutgiltig målning.
