Ske mus dnr 114/2007  
Lst dnr 434-1835-2007

**Byggnadsantikvarisk slutrapport  
Byggnadsvård på drängstugan  
och ladugårdslängan  
Rismyrliden 1:2, Skellefteå kommun  
Västerbottens län**

**Skellefteå museum 2008  
Pernilla Lindström**

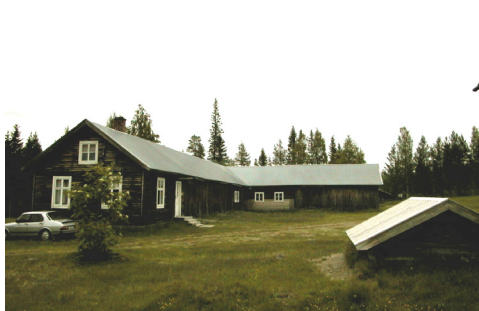
Bild 2. Drängstugan före åtgärd.

Drängstugans obehandlade liggande fasspångpanel var sprucken och hade krympt och vridit sig, på en del ställen så att brädor krupit ur spånten och lämnat öppet för regnvatten att rinna in bakom panelen. På ladugårdslängans gårdssida fanns hemsmidda rännkrokar kvar efter en hängränna av trä. Eftersom marken lutar mot ladugården på denna sida har regnvatten letts bort med en speciell anordning genom byggnaden och ut på andra sidan. Önskemål om att återskapa avvattningsfunktionen hade funnits länge.

Panelen på drängstugan byttes ut mot en ny obehandlad, ohyvlad liggande fasspånpanel. Bakom panelen sattes ny vindpapp upp. Knutbrädorna ersattes med nya lika befintliga medan befintliga dörr- och fönsterfoder kunde återanvändas. Längst ner på fasaden monterades en horisontell fotbräda, snedfasad i överkant och försedd med dropplista. På ladugårdens gårdssida sattes en ny hängränna av trä upp på nytillverkade hemsmidda rännkrokar av plattjärn som vridits 1/2 varv. En befintlig rännkrok användes som förlaga vid tillverkningen av de nya krokarna

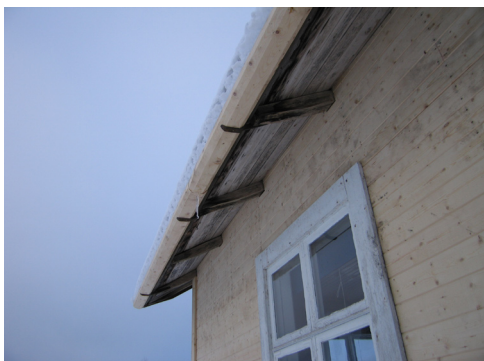
Bild 6. Nya handsmidda rännkrokar.

Rännkrokar tillverkade av plattjärn som vridits 1/2 varv.

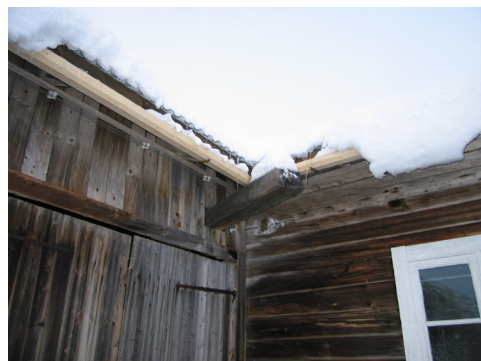
Bild 7. Ny hängränna av trä.

Hängränna utfräst ur en tätvuxen gran.

Elkabeln vid dörren in till drängstugan skall klamras fast vid väggen så att den inte buktar ut. Den nya hängrännan på ladugårdslängan skall vid lämplig väderlek tjäras på insidan för att skarvar skall bli täta.
