Ske mus dnr 196/2004  
Lst dnr 434-2397-2004

**Byggnadsantikvarisk slutrapport**  
**Upprustning av fårhus Rismyrliden**  
**Skellefteå kommun, Västerbottens län**

**Skellefteå museum 2007**  
**Pernilla Lindström**

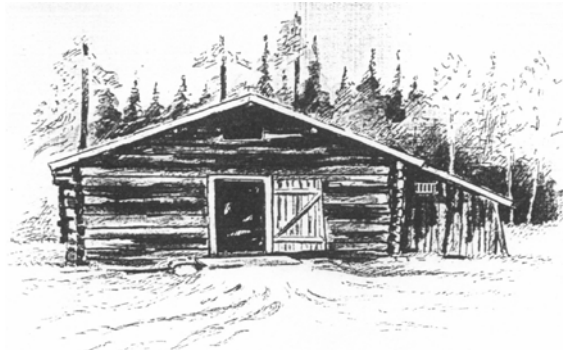
Sommarfårhuset är en tillbyggnad på sommarladugårdens norra vägg. Det har pulpettak som är utfört som ett bräddtak med frästa spår för vattenavrinning. Ovanför dörren sitter ett litet fönster.

Bild 1. Teckning av Rismyrlidens sommarladugård med det påbyggda fårhuset.

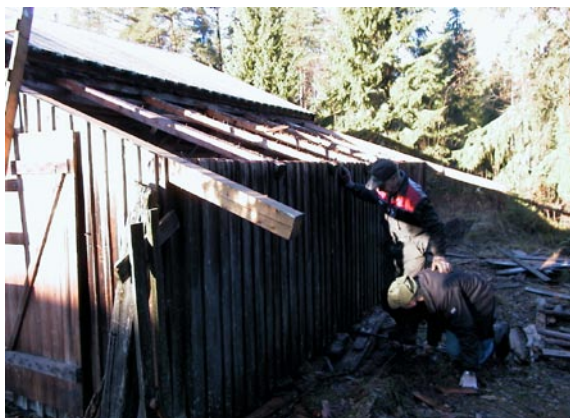
På sommarfårhuset var brädtaket lagt för glest så att vattenrännorna mist sin funktion. Taket läckte även. Rotebrädorna var helt uppruttnade och sparrarna skadade i ändarna. Takbrädorna verkade dock vara friska. Eftersom taket saknade hängränna och då takutsprånget var litet hade nedre delen av ytterväggens panel rötskadats av vattenstänk. Åtgärderna var nödvändiga för byggnadens fortbestånd.

Bild 2. Fårhuset efter rivning av befintligt tak påbörjats.

Befintliga takbrädor demonterades och takrotet revs. Åsarna, som alla visade tecken på rötskador, byttes ut samtliga. Nytt rote av 1 ½" vankantade brädor spikades på. Det nya rotet lades glest men tillräckligt tätt för att möjliggöra ett spåntak i framtiden. Till brädtaket återanvändes brädor från torkbastuns gamla tak och taksprånget ökades till ca 40cm. Brädorna lades så att den övre brädan täcker över vattenrännorna på den undre. Stommen justerades och riktades, men den befintliga fasadpanelen bibehölls trots röt-skador i nederkant.

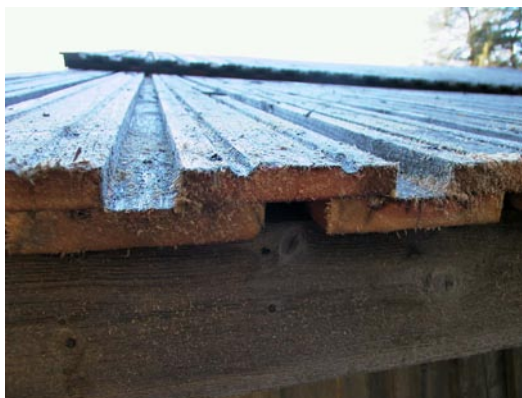
Bild 3. Närbild av taket efter åtgärd.

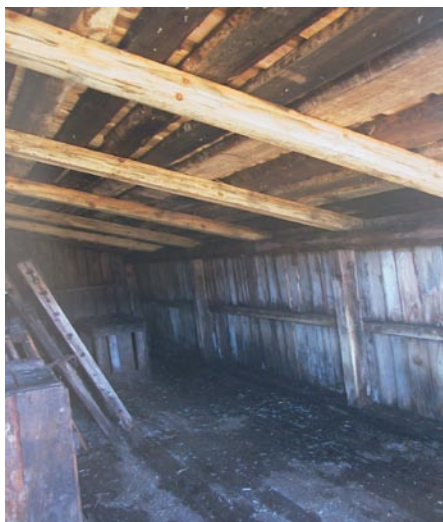
Bild 5. Fårhuset invändigt efter åtgärd.

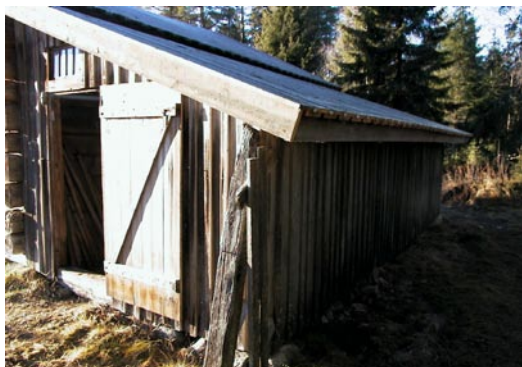
Bild 4. Fårhuset efter åtgärd.
