**Byggnadsantikvarisk slutrapport  
Restaurering av torkbastu Rismyrliden  
Skellefteå kommun, Västerbottens län**

**Skellefteå museum 2007  
Pernilla Lindström**

Under hösten 2006 har torkbastun vid nybygget Rismyrliden varit föremål för byggnadsvård. Åtgärderna har avsett tak, stomme samt en rösugn. Den antikvariska målsättningen har varit att åtgärderna på torkbastun skulle ge dess tak ett historiskt riktigare utförande samt att återskapa rösugnens ursprungliga utseende.

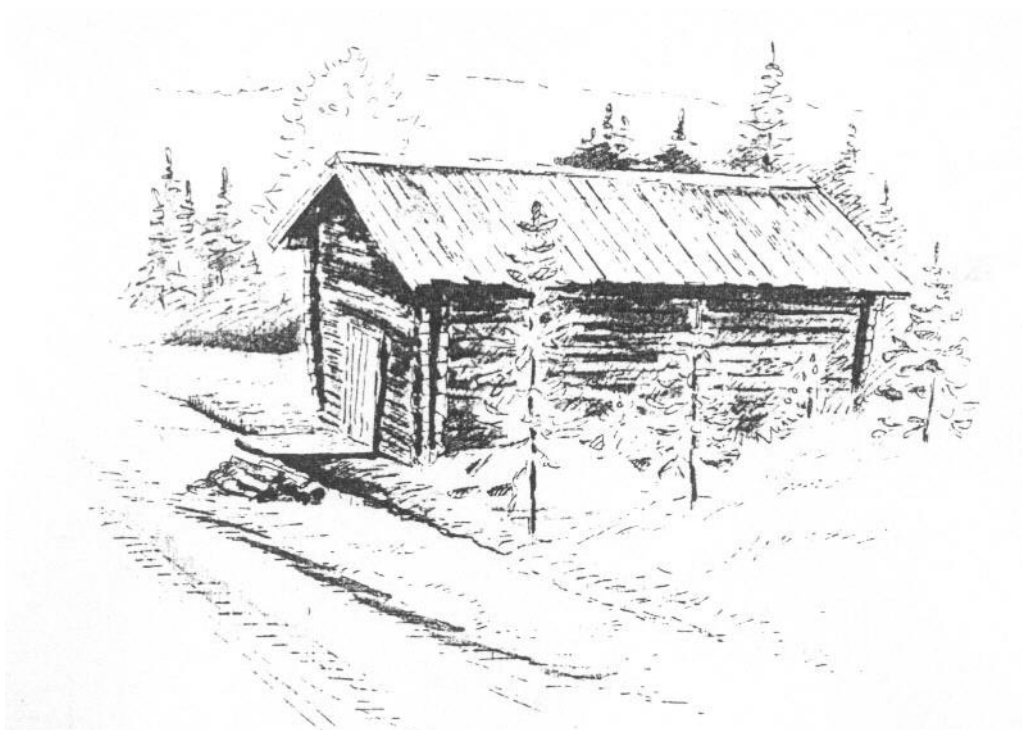
Bild 1. Teckning av torkbastun i Rismyrliden.

Torkbastun är en timrad byggnad med gavelingång, inbyggd svale och med elva timmervarv på långsidorna. Yttertaget bestod före åtgärd av ett tryckimpregnerat brädtak som lags glest uppe på det gamla rotet. Idag består yttertaget av ett nävertak med takved. I bastudelen finns ett torvmullsisolerat innertak av tvärgående brädor på åsar. På långsidorna finns torklavarna kvar.

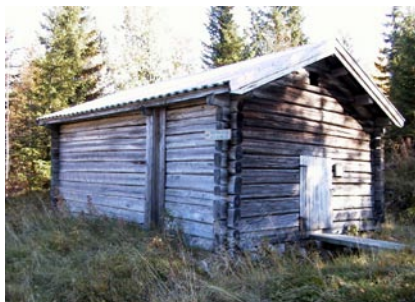
Bild 2. Torkbastun före åtgärd.

Inne i torkbastun hade en av takåsarna kollapsat och innertaket rasat in på norra sidan av byggnaden. Timret var invändigt angripet av mögelsvamp. På östra gaveln fanns ett större hål i timret efter en spillkråka. Rösugnen av gråsten var hoprasad. Åtgärderna var nödvändiga för byggnadens fortbestånd.

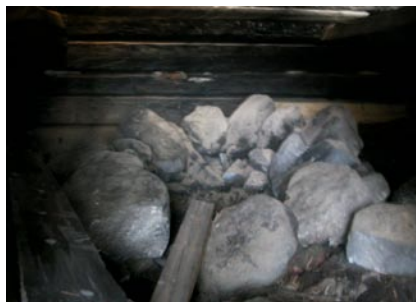
Bild 3. Rösugnen före åtgärd.

I bastudelen finns ett torvmullsisolerat innertak av tvärgående bräder på åsar. En av dessa åsar har kollapsat och taket har ramlat ner på norra sidan. På långsidorna finns torklavarna kvar. Rösugnen av gråsten är ihoprasad. Timret är invändigt angripet av mögelsvamp.

Ugnen restaureras genom att tillvarata och använda befintliga stenar som finns inne i bastun. Eventuellt kan komplettering behövas. Uppmurning utförs genom kallmurning (utan bruk) så att ett utrymme för eldstaden erhålls under röset.

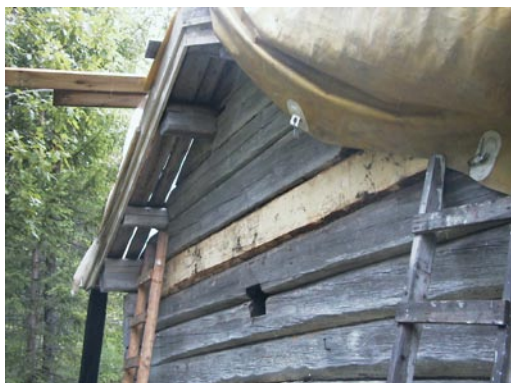
Bild 4. Utbytt timmerstock norra fasaden.

Lagningen av hålet efter spillkråkan skedde med en 40cm timmerbit som skarvades in i stommen. Eftersom stocken under även var åtgången beslutades att även den skulle ilagas. Detta slutade dock med att hela timmerstocken fick bytas ut eftersom den visade sig vara angripen av röta. Tätning gjordes med mossor. På den östra fasaden skarvades den översta stocken på nersidan.

På den norra fasaden har hela den stock som spillkråkan hackat sönder bytts ut eftersom den visade sig vara angripen av röta.

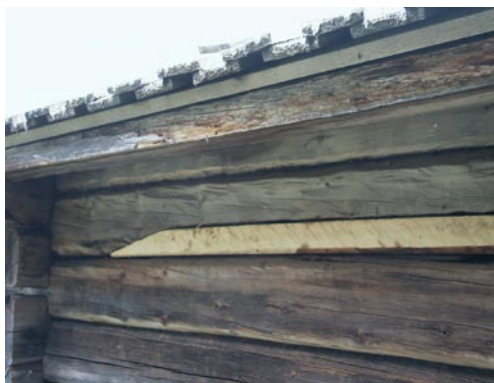
Bild 5. Skarvning av stock på östra fasaden.

På den östra långsidan har den översta stocken skarvats på nedersidan. Efter första byggmötet planerades att två stockar skulle skarvas i men detta blev ej nödvändigt. Iskarvningen har ännu ej anpassats helt efter stocken men Irving kommer att göra detta härnäst.

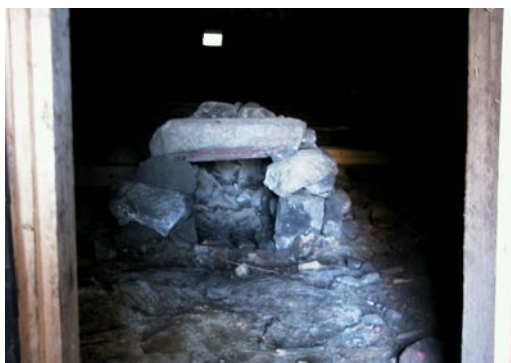
Bild 6. Rösugnen efter åtgärd.

Svampangripna ytor invändigt renskrapades och beströks med Boracol. Innertaket samt den avbrutna takåsen reparerades från insidan utan demontering av yttertaket. Den nya åsen lades på plats genom att sära på den yttre timmerväggen samtidigt som åsen avlastades från innertakspanelen med dess torvmullsisolering. Två brädor i innertakets västra del sänkades och fick kompletteras. En del blöt torv byttes ut mot ny tagen från en täkt tillhörande nybygget. En ny rösugn kallmurades av natursten i den form och i det omfång som kvarvarande stenar antydde att den tidigare hade haft.

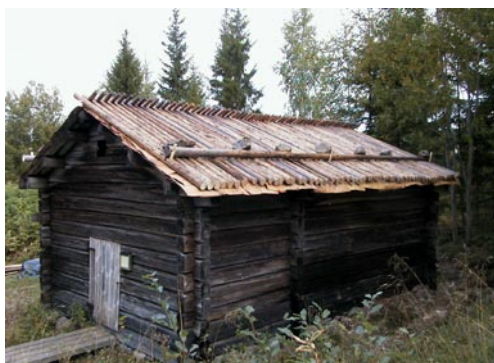
Bild 7. Torkbastuns nya nävertak.

Befintligt bräddtak demonterades och på det norra takfallet byttes fyra gamla handbilade rotebräddor som var rötskadade ut mot nya sågade vankantade bräddor. Enligt åtgärdsbeskrivningen skulle nävertaket läggas i fyrlagstäckning men eftersom den levererade nävern visade sig vara av ovanligt tjock kvalitet fick detta till följd att den beställda mängden endast räckte till trelagstäckning. På nävertet lades takved av barkad, ej kluven gran, i dimensionerna 2 ½ - 4" i rotändan och ihopnarade i toppen. En tvärgående stock, ca 75cm från takfoten, lades upp mot tre stycken narar och med stenar som tynger ner.

På yttertak har befintligt brädtak demonterats. På norra takfallet har fyra gamla handbilade brädor som var rötskadade, bytts ut mot nya sågade men vankantade brädor. Näver skulle enligt åtgärdsbeskrivning läggas i fyragstäckning och mängden var också beställt därefter. Nu visade sig den levererade nävern vara av en ovanligt tjock kvalitet, vilket fick till följd att bunten bara räckte till trelagstäckning. På nävret har takved lagts av avbarkad, ej kluven gran i dimensioner 2½ - 4 " i storändan och ihopnarade i toppen. Tvärgående stock ca 75 cm från takfoten som lagts upp mot tre st nalar och med stenar som tynger ner.
