# RAPPORT

Arkeologisk utredning för kraftledning Högnäs –  
Bergsbyn, Skellefteå socken och kommun,  
Västerbottens län.

SKELLEFTEÅ MUSEUM

Lage Johansson  
2018.09.05

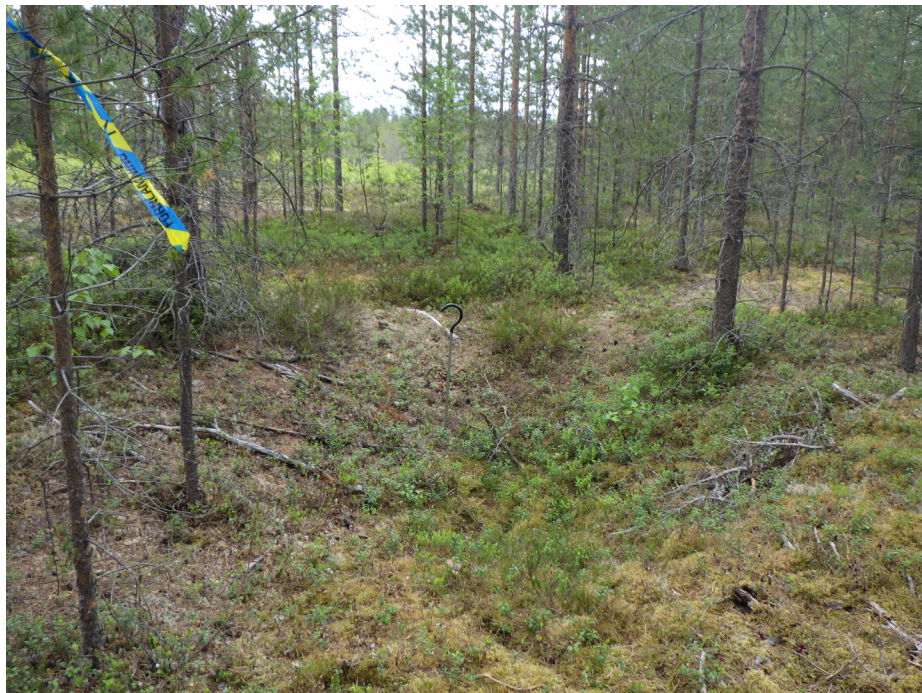
**Ny 1. Fångstgrop**, oval, 3,5 x 2,5 m (Ö-V), ca i m dj. Vall runt hela gropen, 1-1,5 m bred, 0,2 - 0,3 m hög. Provstick i botten visade blekjord tunt, ca 3 cm. Provstick i vallen visade 2 lager blekjord, tunna, det nedre otydligt. Terräng: plan sandmark, ung tallskog.

Lämning nr 1. Fångstgrop, gråberg.

Samtliga nyregistrerade lämningar bedöms som fornlämningar.

Vid bygge av ledningsstolpar bör man kunna sätta dessa där de inte påverkar fornlämningarna. Områdena med brytningsytor/kvartsbrott behöver dokumenteras vid eventuella ingrepp vid ledningsbyggnad. Gravfältet på Knöppelberget (Raä 15:1) torde vara det svåraste att undvika vid ett ledningsbyggnad enligt det ledningsalternativet. Ingrepp i fornlämningsområden får inte göras utan tillstånd från Länsstyrelsen Västerbotten.

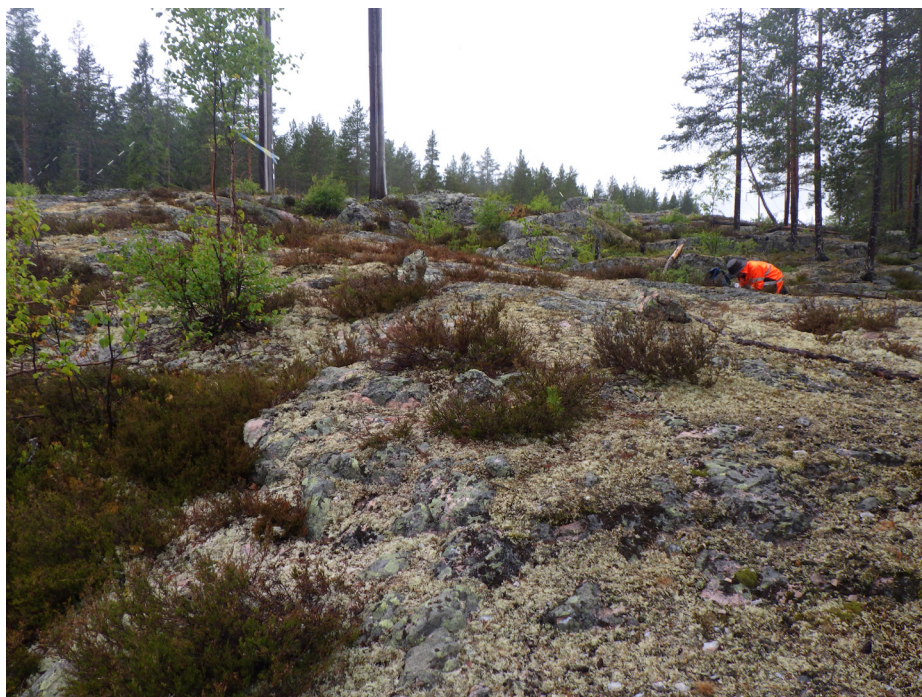
**Ny 4. Kvartsbrott.** Inom en yta ca 60 x 30 m (NV-SÖ) påträffades 23 koncentrationer med måttligt till rikligt med kvarts. 12 av koncentrationerna innehåller material som är tydligt slaget av människor (avslag och kärnor). Några av ytorna kan dock också innehålla kvarts som krossats av maskiner vid körning under kraftledningen. Kvartsen ligger i och under mossor och vitlav, samt direkt på bar hällmark. Flera kvartsådror finns i hällarna under eller invid kvartskoncentrationerna. Orientering: I kraftledningsgata. Terräng: Hällmark sluttande mot öster. Skogsmark, tallskog. Koordinater SWEREF 99TM: N 7191039-7191072 E 780417-780454

Lämning nr 4. Kvartsbrott  
i ledningsgatans kant.

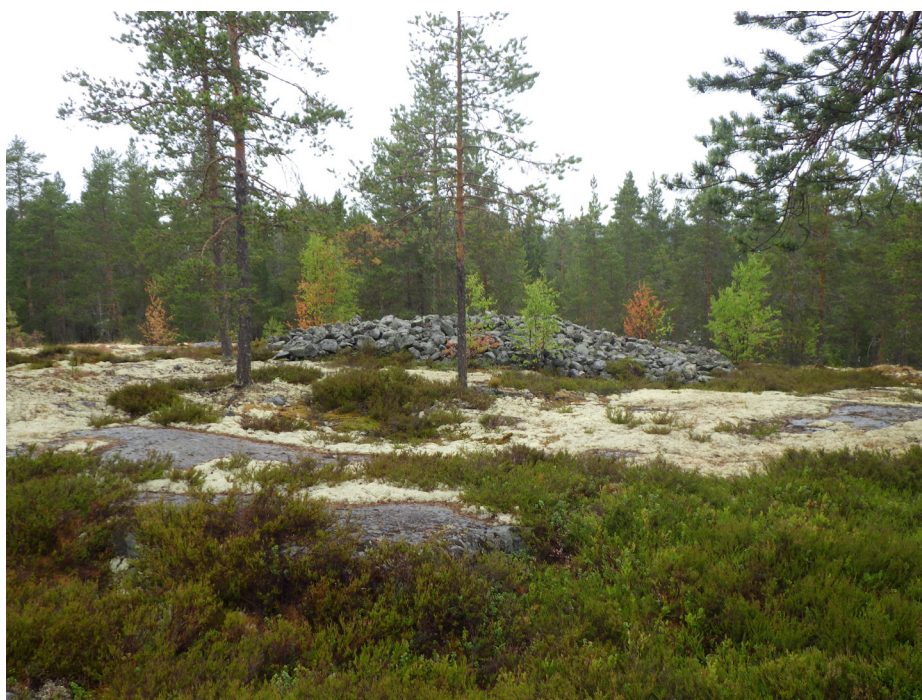
Gravfältet på Knöppelberget (Raä Skellefteå stad 15:1) är ett större område, ca 130 x 70 m, med bronsåldersgravar i form av rösen och stensättningar. I forminnesregistret uppges 16 gravar, men vid utredningen kunde 17 gravar registreras och inmätas. Kartan över gravfältet från 1950 av Ernst Westerlund och Karl Cajmatz anger 18 gravar (se källorna och karta i bilaga 5).

Gravfält Raä 15:1 Skellefteå stad. Röse nr 3.
