Byggnadsdokumentation
Gamla Folkets Hus
Jörn, Skellefteå kommun, Västerbottens län
Skellefteå museums dnr 2022:179

INNEHÅLLSFÖRTECKNING

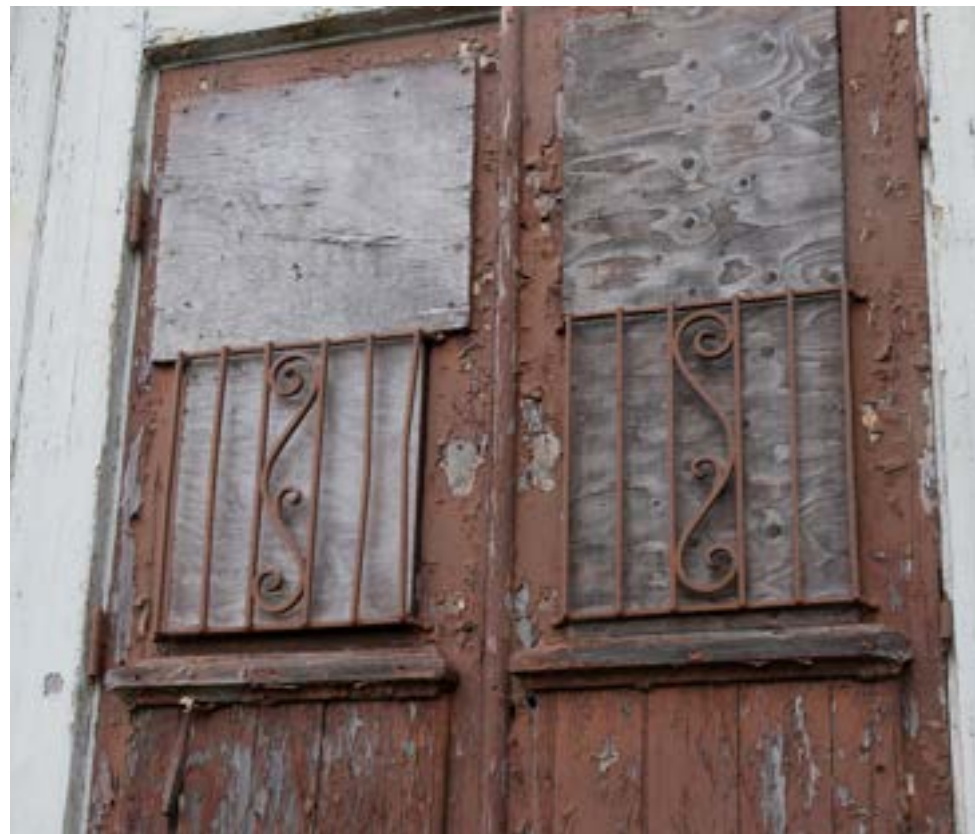
3. Underhållsbehovet är stort men fortsatt är byggnadens ursprungliga arkitektoniska kvaliteter och detaljrikedom synlig. Pardörrarna med smidd dekor går till den gamla biografen.

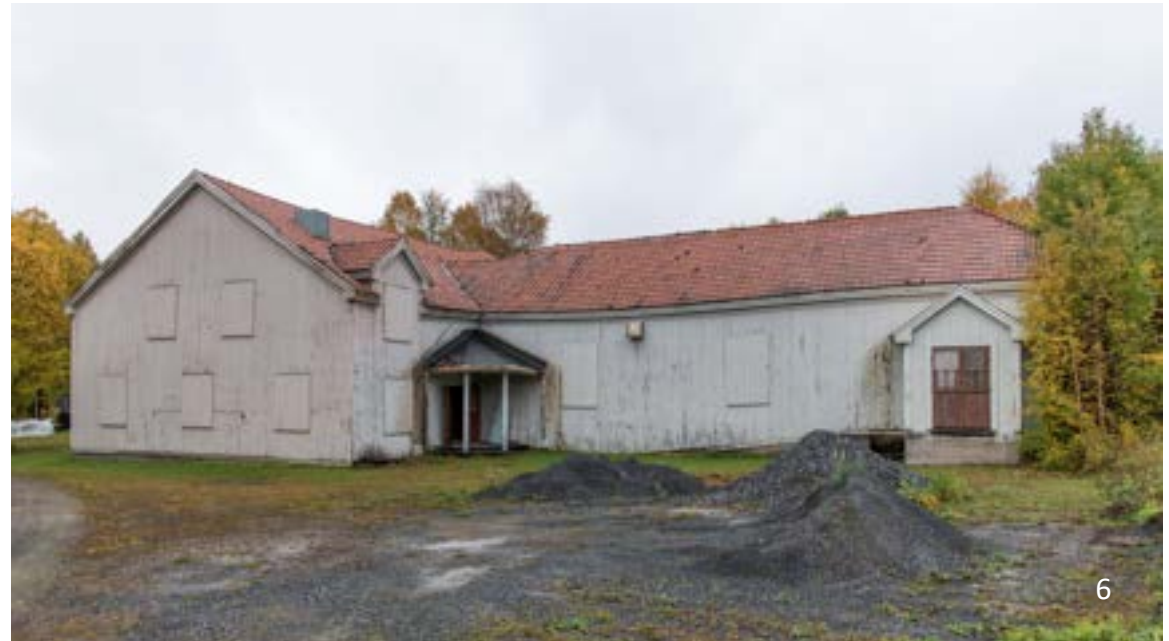
6. Folkets hus sett från entrésidan i enkel 1920-tals klassicism. Vinkelbyggnaden står på en låg sockel. Fasaden är klädd med stående träpanel målad i ljus grå. Knutarna är utformade som pilastrar och målad i samma kulör som fasaden. Fönstren är idag igensatta men hade två poster och spröjsade bågar. Taket är klätt med ett rött tvåkupigt tegel.

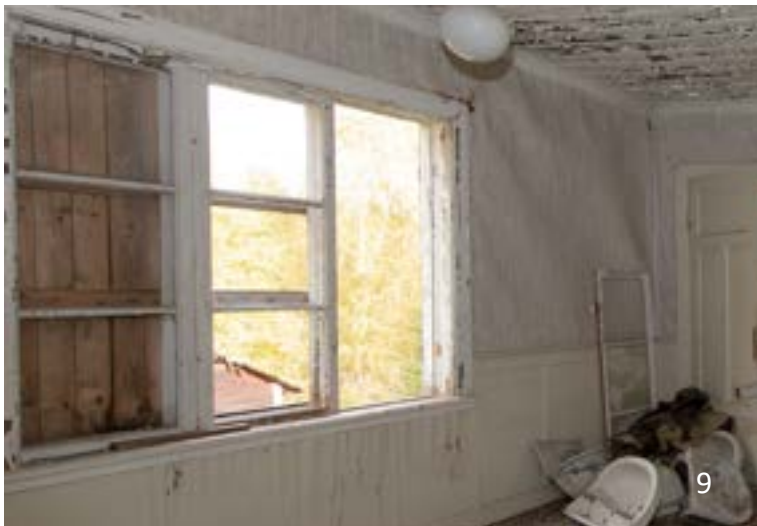
9. De flesta fönstren är igensatta men från köket på övre plan syns fönsterbågarna indelade med spröjs och tre rutor per båge.

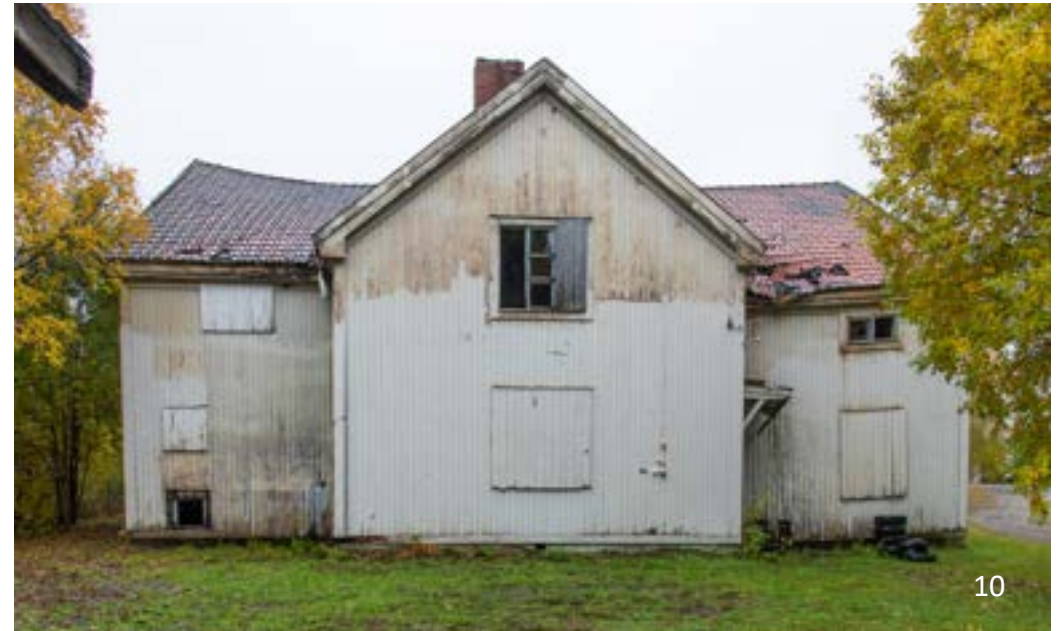
10. Folkets Husbyggnaden sett från norr med utstickande byggnadskropp som är trapphuset.

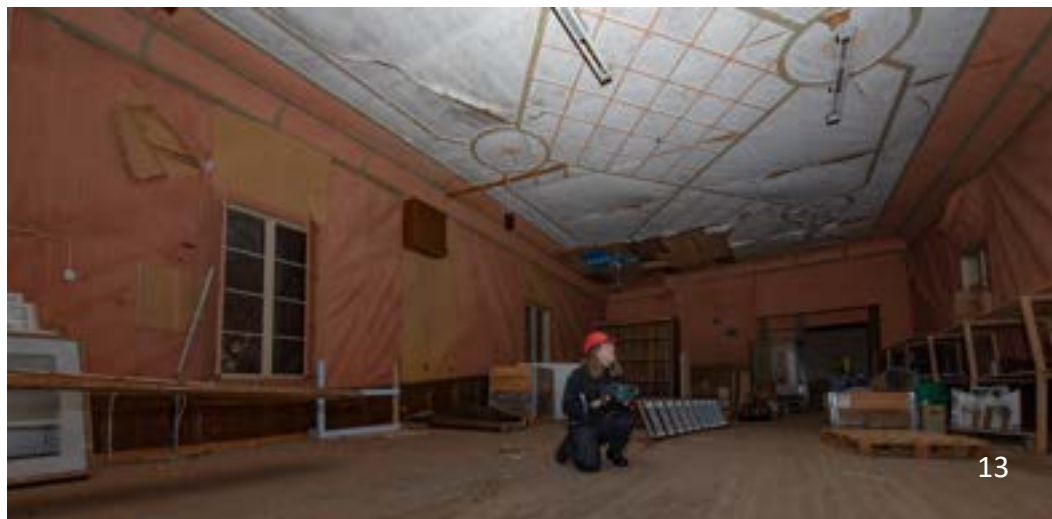
13. Biosalongens väggar har en låg boasering med speglar målad i en brun lasyr. Väggarna är i övrigt pappspända och målade i en matt rosa kulör. Upptill sitter ett brett listverk med grön inramning. Trägolvet tros vara inlagt till madrassfabriksverksamheten. Tidigare var där ett sluttande golv. I salens hörn är spår efter eldstäder.

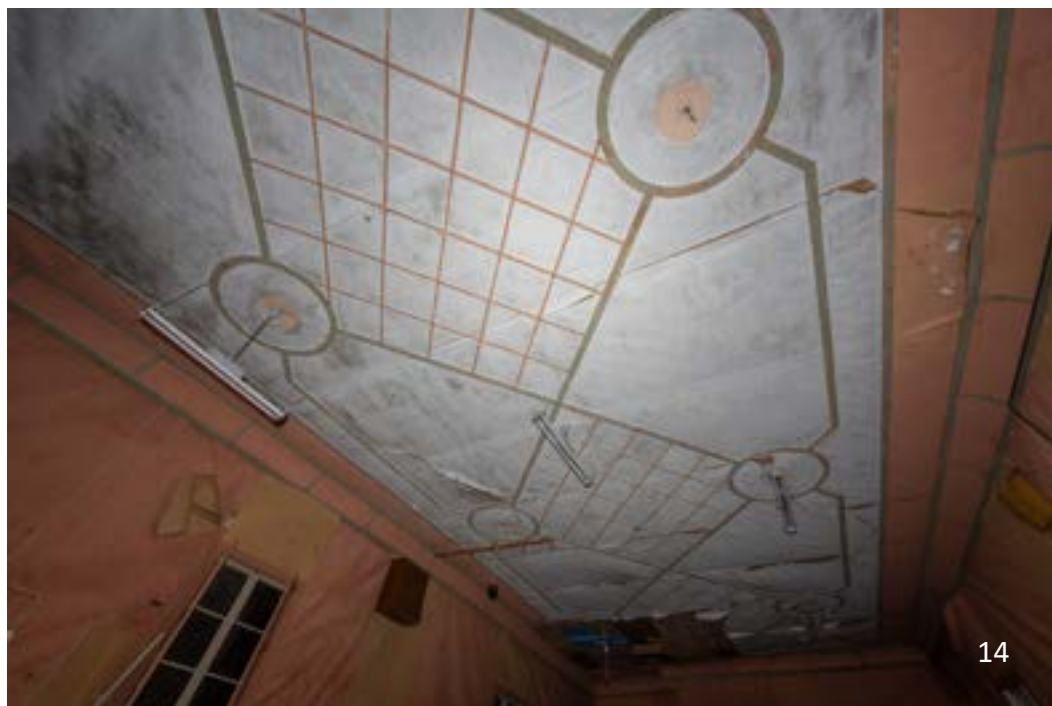
15. Biosalens tak är pappspänt och målat i vitt med ett mönster med grafiska former, ett rutnät i rosa med en grön inramning och cirklar där armaturen en gång suttit.

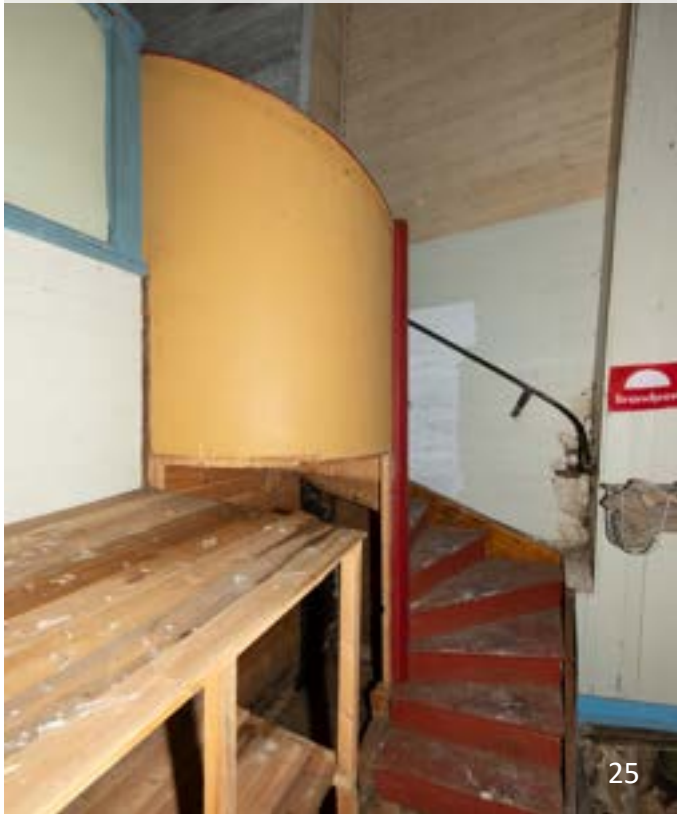
25

25. Spiraltrappa till övre våningsplanet, inklädd i träfiberskiva, målat i gult och rött.

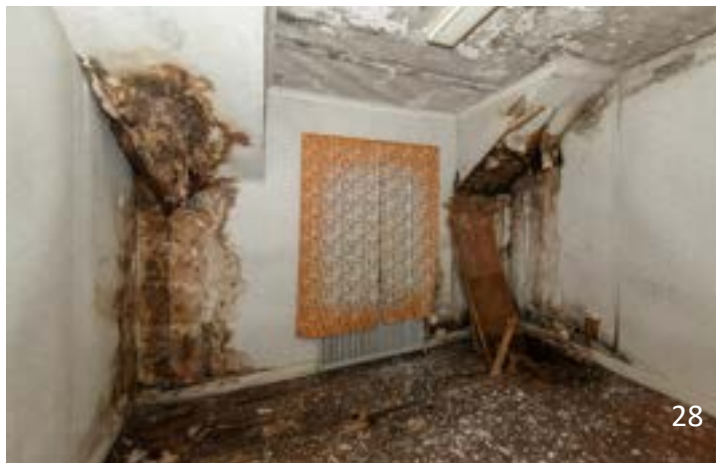
28

28. Kontor/övernattningsrum på övre plan med stora fuktskador.

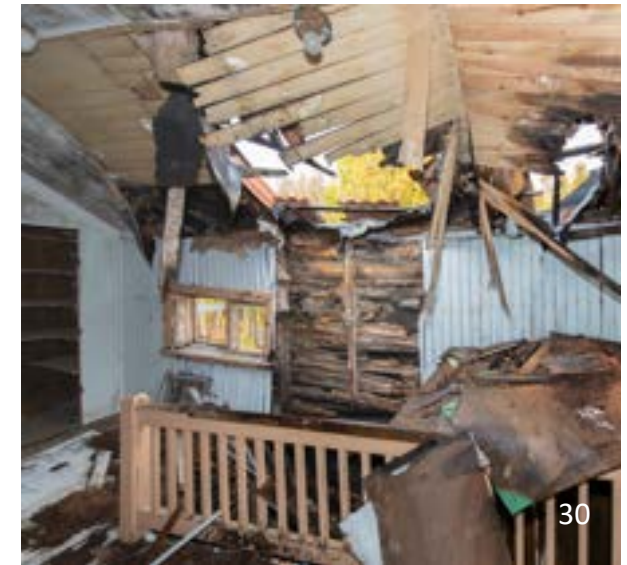
30

30. Byggnadens trapphus, idag i mycket dåligt skick. Interiören är målad i ljust grönbliätt och aprikos.

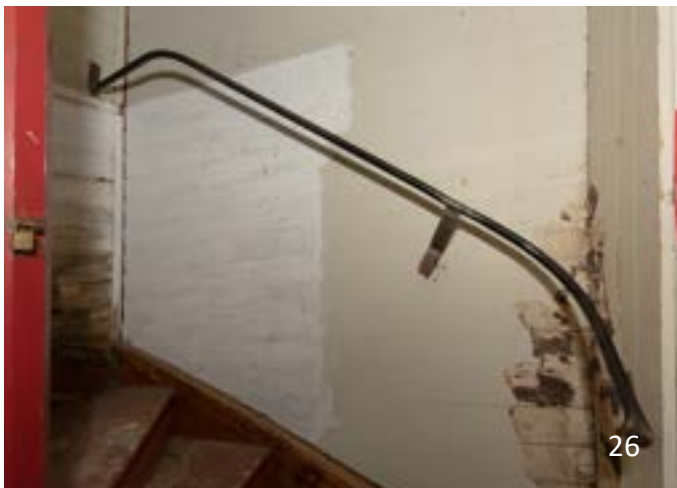
26

26. Handledare av rundstång i stål.

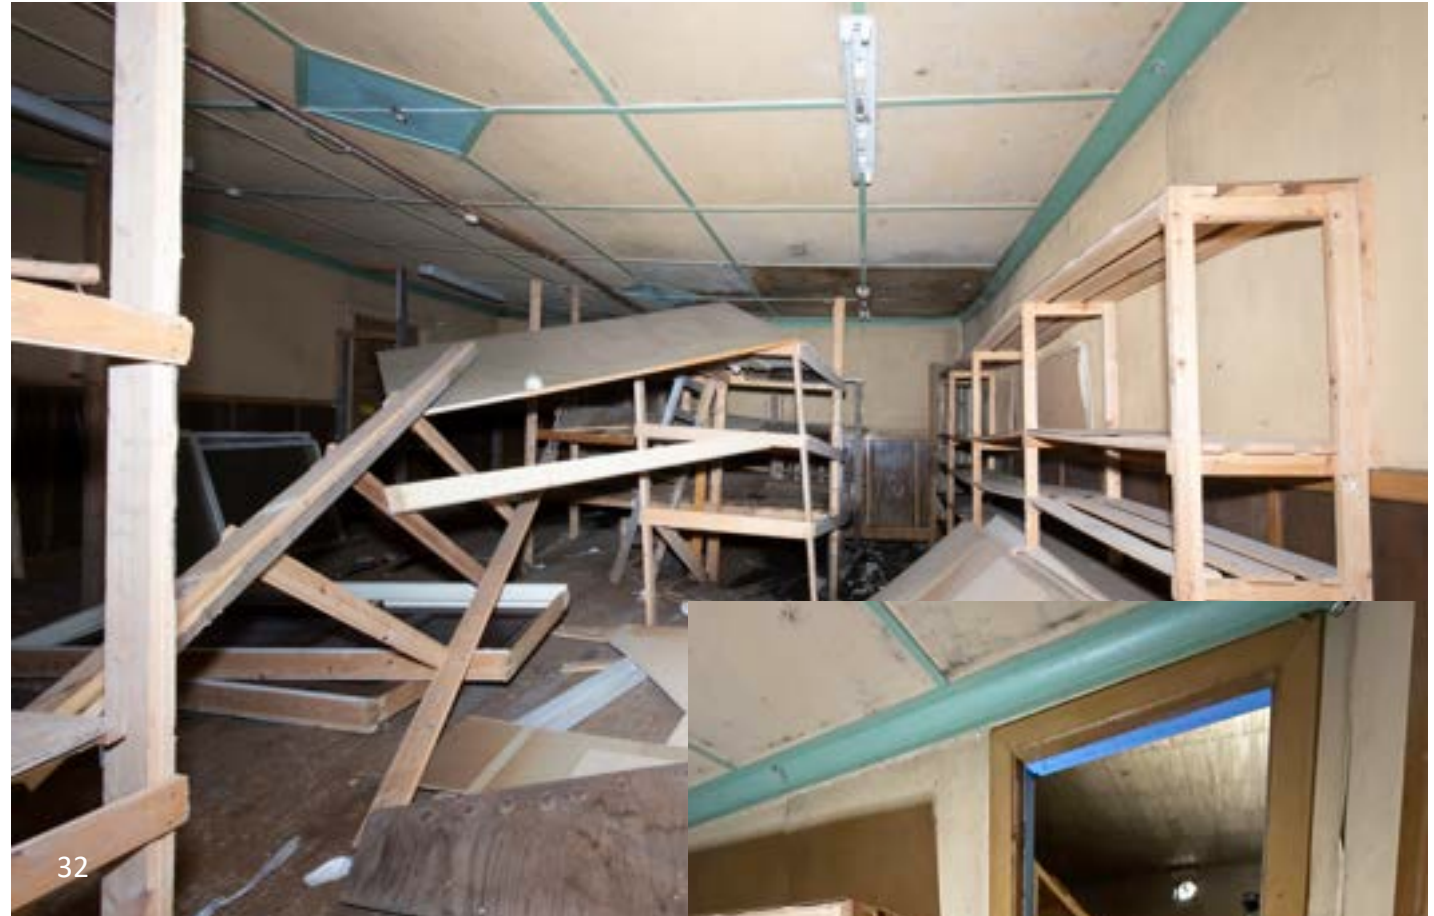
32. Lilla salen intill den norra vestibulen. Väggarna har idag en brun boa-
sering nedtill och är klädda med en träfiberskiva och målade i ljust gult
uptill. Mot taket sitter en grönblå taklist. Taket är indelat i kassetter med
en enkel listning som möts i en romb på takets mitt där armaturen tidigare
suttit. Hyllsystem sedan det lagrats böcker i byggnaden står kvar.

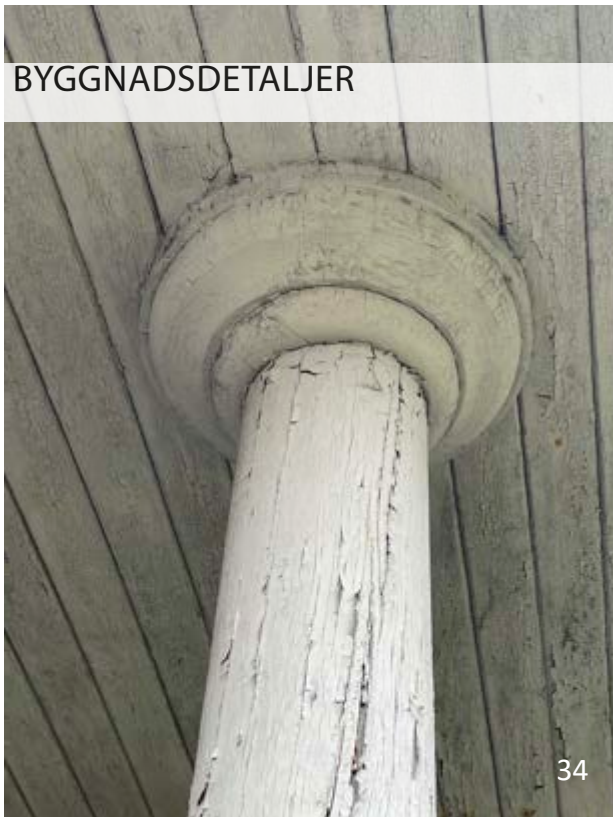
34

- 34. Kolonn av trä med enkelt kapital som håller upp farstukvistens tak.
- 35. Ridån till scenen och biojukan är borttagen men fästena hänger fortfarande kvar.
- 36. Listerna är profilerade och målade i starka kulörer (lilla salen).
- 37. Ventilation i tak med vridbart spjäll (södra vestibulen).
- 38. Tak i lilla salen i gult, grönt och blått.
- 39. Mörkt grön dörromfattning i gamla biosalongen med reliefmönster.

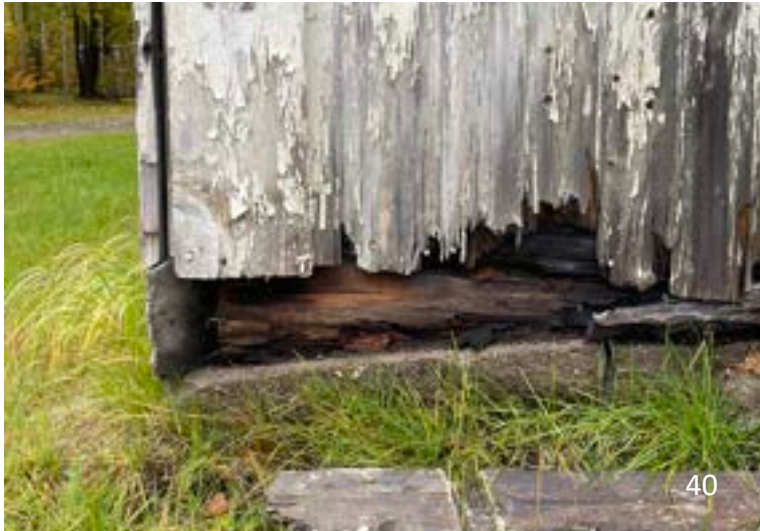
De gjutna grundstenarna är delvis spruckna och orsakar sättningar. Delar av stommens syllvarv på entrésidan är rötskadat. (40)

Fasaden flagnar ordentligt på samtliga fasadsidor (40–43). Delar av panel har lossnat på entrésidan och norra sidan (40 & 42). Panelen är delvis rötskadad ned mot grunden. Delar av norra väggen har även gett efter och kavlar ut vid grunden (43).

I och med att byggnaden har stått kallställd och i brist på underhåll har skadorna blivit så pass omfattande att byggnaden idag är en riskkonstruktion att vistas i. Grund, bjälklag, väggar och takkonstruktion är utbrett rötskadade. Även ytskikten är påverkade av fukt, både interiört i form av svartmögel och svamp och exteriört i form av flagor och röta. Att restaurera byggnaden skulle innebära en stor arbets- liksom ekonomisk insats och innebära att det mesta av originalmaterialet skulle behöva bytas ut.

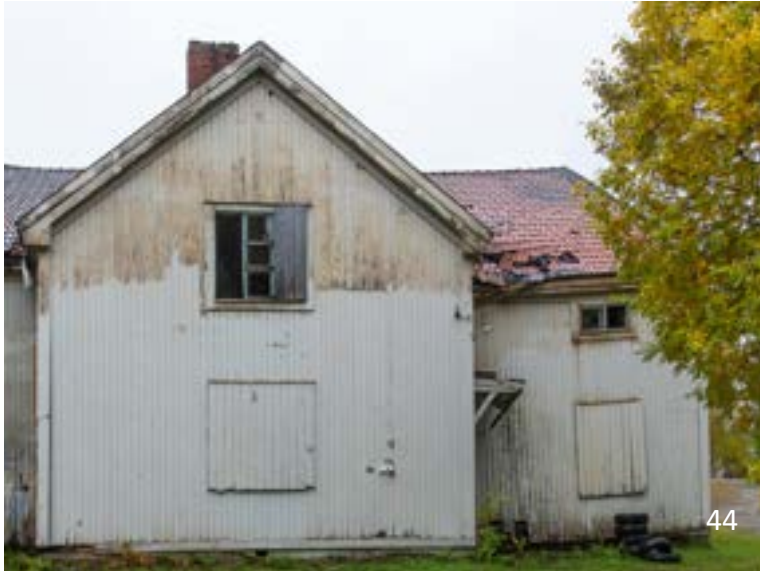
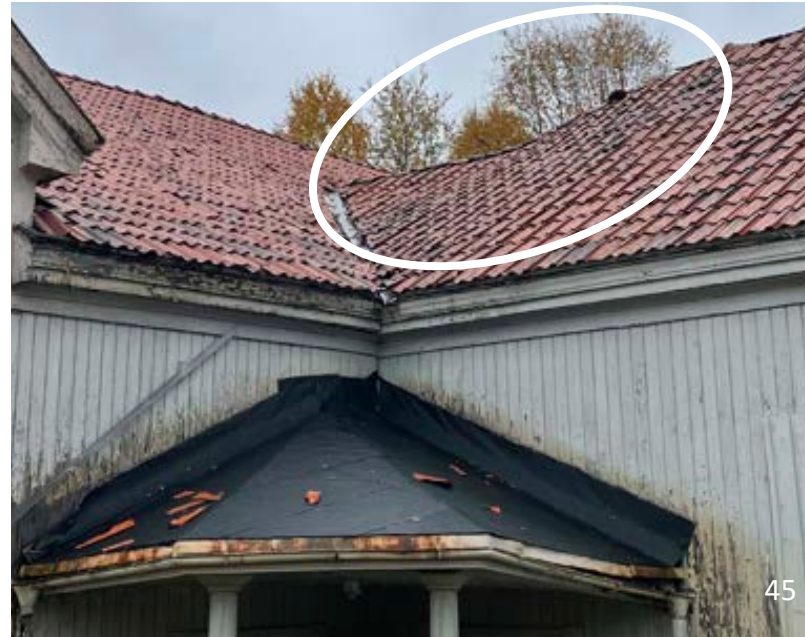
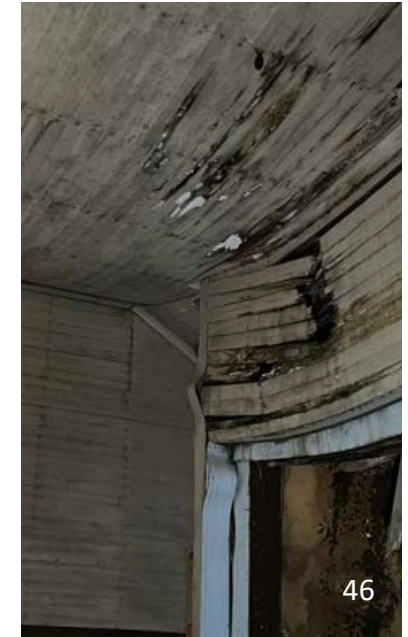
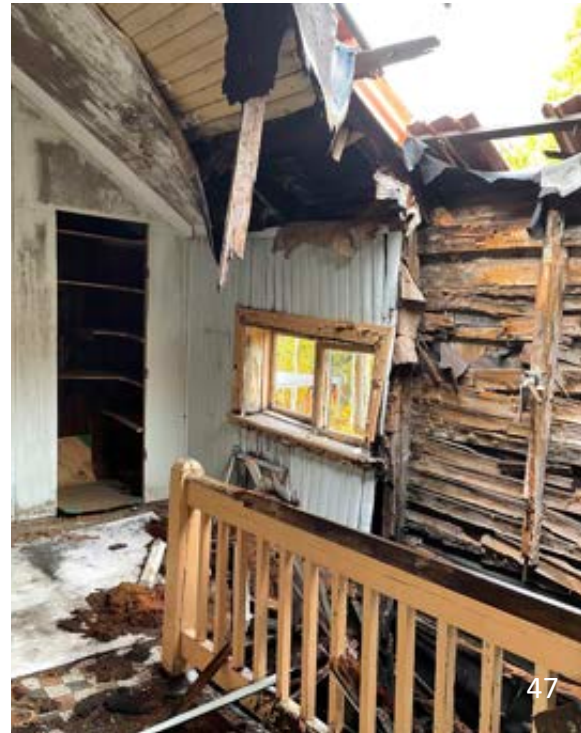
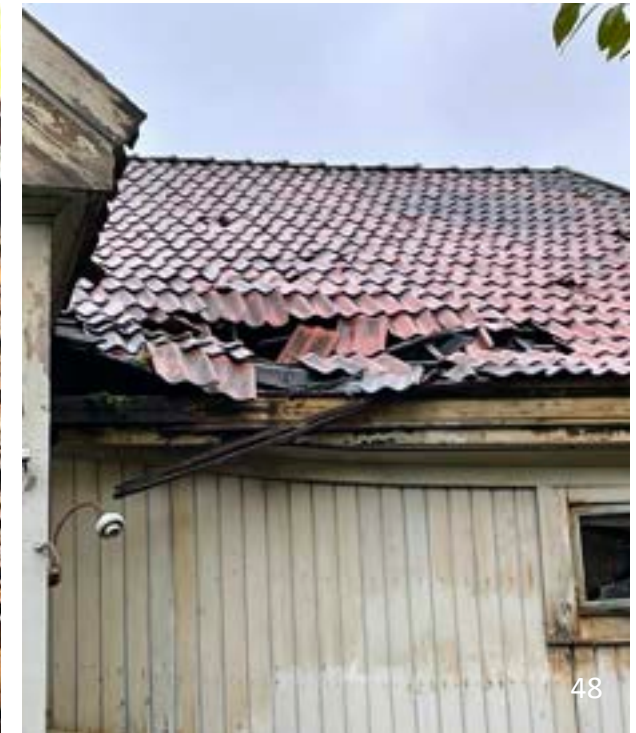
De flesta fönster är igensatta. Exponerade fönster har trasiga rutor och en del bågar har plockats ut (44 & 47).

Många tegelstenar saknas (44, 45, 47 & 48). Konstruktionen vid takmötet mellan byggnadskropparna har gett efter och kalvar rejält (45), vilket också gör sig synligt på insidan av konstruktionen (46 & 52). Mot norr är det hål genom taket vilket lett till stora skador på trapphuset (47). Stommen och takfoten har omfattande rötskador (47-48).

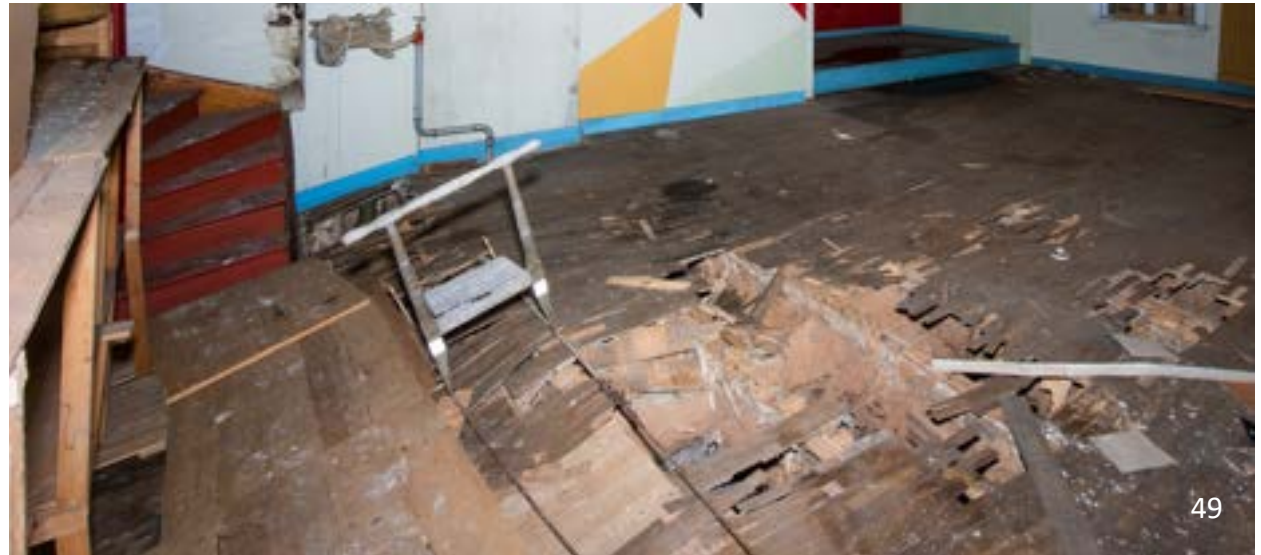
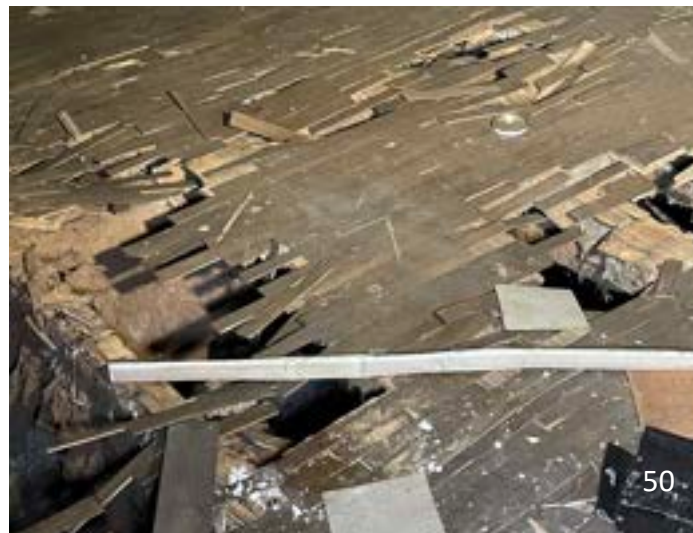
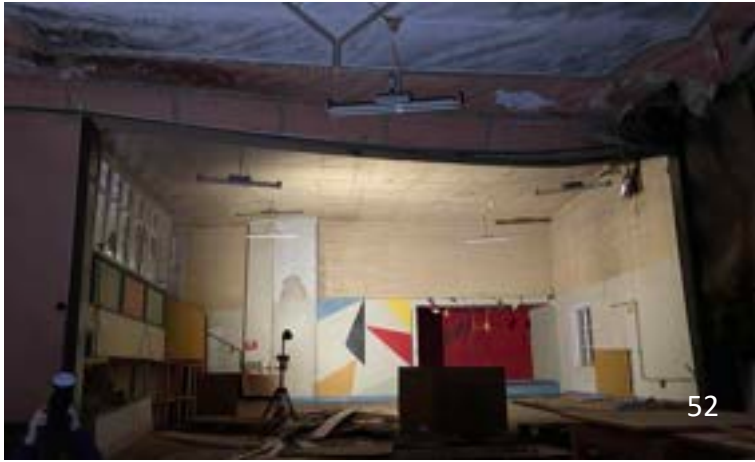
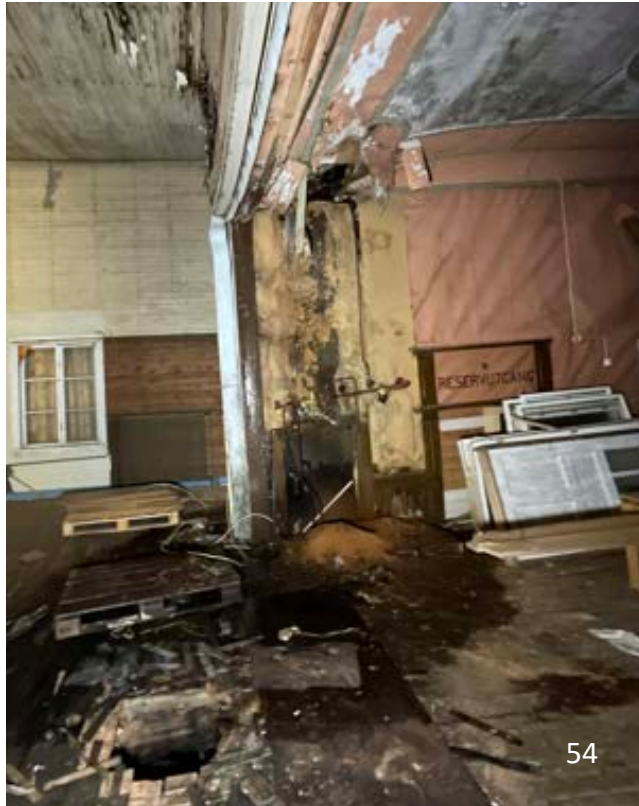
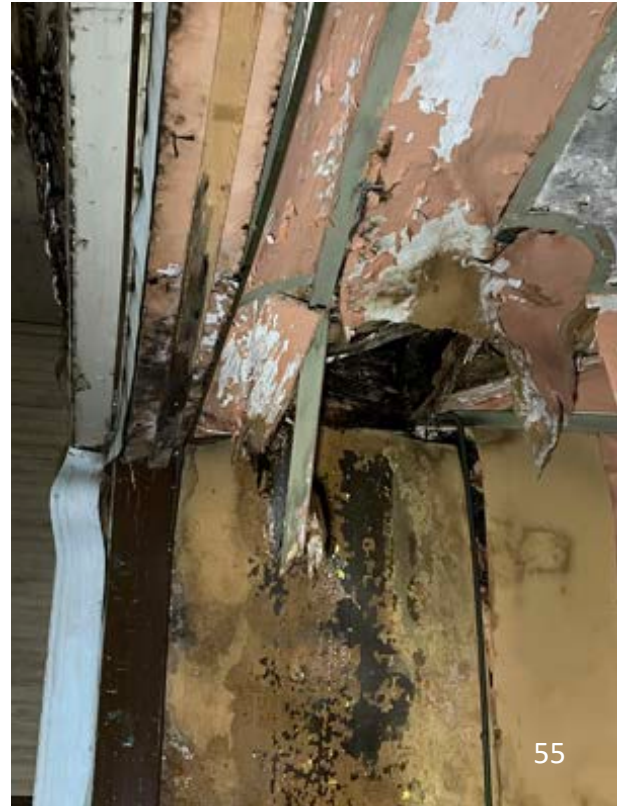
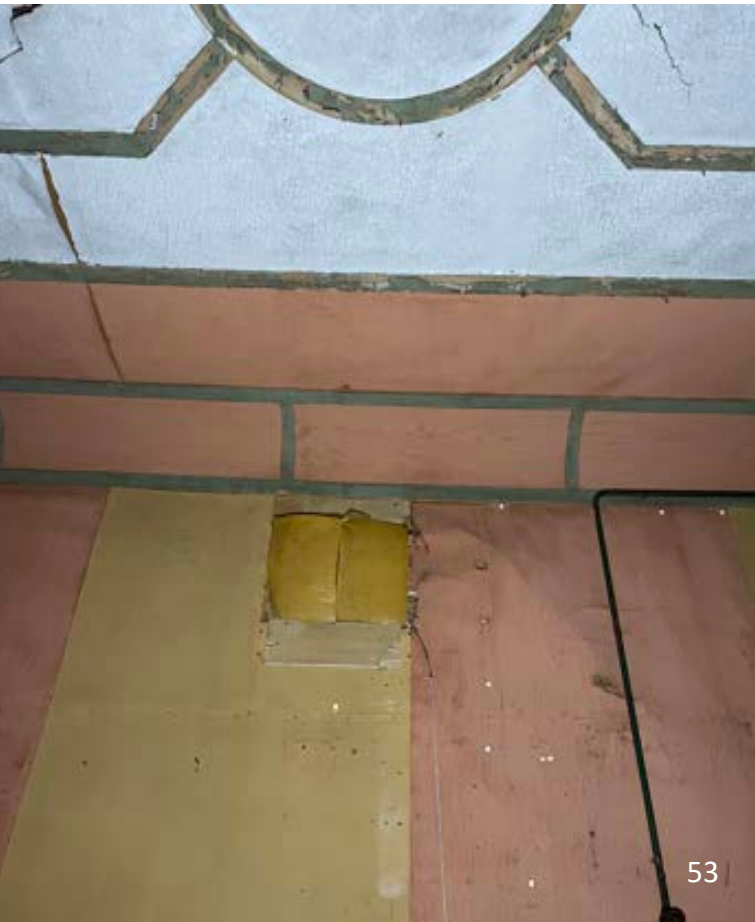
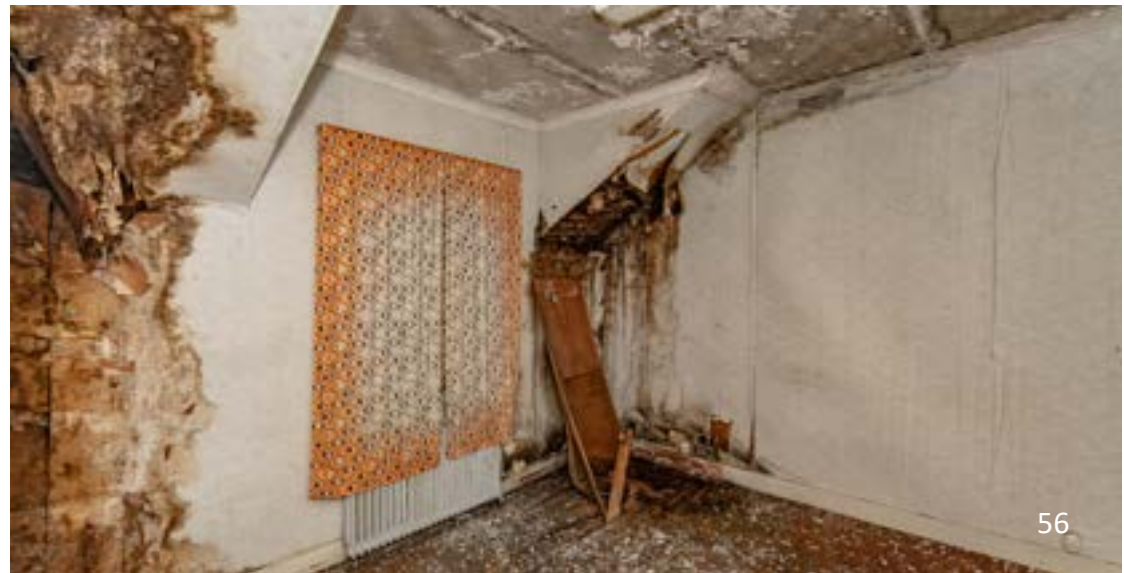
Golvbjälklaget i lilla salen och golvet i samlings- och danslokalen har omfattande skador (49–50). Sättningar i grund och konstruktionen gör sig synliga på samtliga golv och trappor (49). På det övre våningsplanet är det fuktskador både i mellanbjälklaget och på ytskikten. Någon typ av svamp har även fått växtkraft (51).

Det är omfattande fuktskador både på konstruktion och ytskikt där en eldstad eller liknande installation tros ha stått (54–55), mellan biosalongen och samlingslokalen. Hålet efter rökgången är inte igensatt.

Samtliga ytskikt är påverkade av fukt, svartmögel, fukt som påverkat väggpapp och som orsaker flagningar (53–56).
