## Flottningslämningar i Byskeälven

– dokumentation och kunskapssammanställning  
samt bevarandeförslag, sträckan Gideonholmen–  
Strandfors

## **FLOTTNINGSLÄMNINGAR I BYSKEÄLVEN: – dokumentation och kunskapssammanställning samt bevarandeförslag, sträckan Gideonholmen–Strandfors**

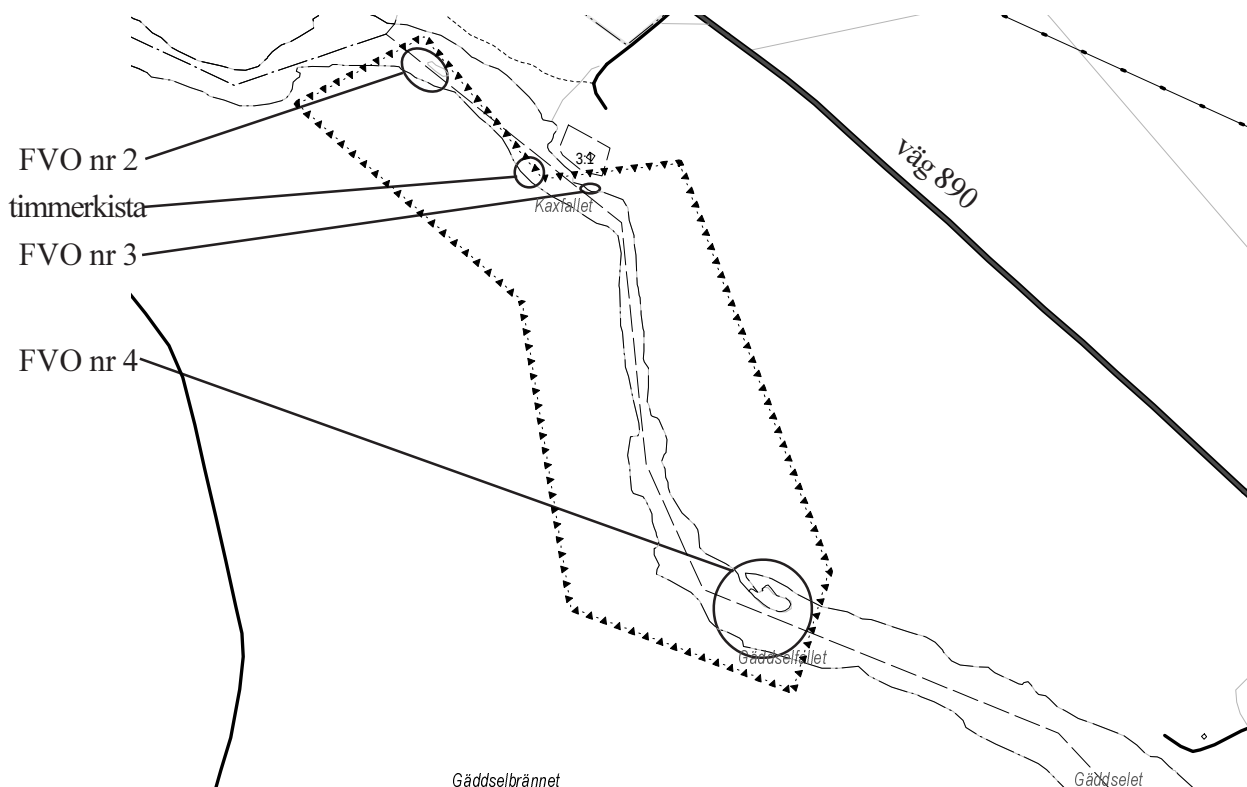
*Miljö nr 1, Kaxfallet–Gäddselet,  
skala 1:10 000*

**FVO nr 2:** dubbelkista i timmer, mycket av rustbädd, mindre av timmerkonstruktioner kvar. Visar tydligt kistornas konstruktion och dess funktion på platsen, för att förhindra brötbildningar vid klippan i älven och bakom den.

**Timmerkista,** ej i FVO:s förslag, välbevarat timmer, välbevarad fyllning, troligen från 1870-tal.

I miljön finns också stenarm **FVO nr 3,** vilken tillhör grupp 3, och kan underordnas andra intressen.

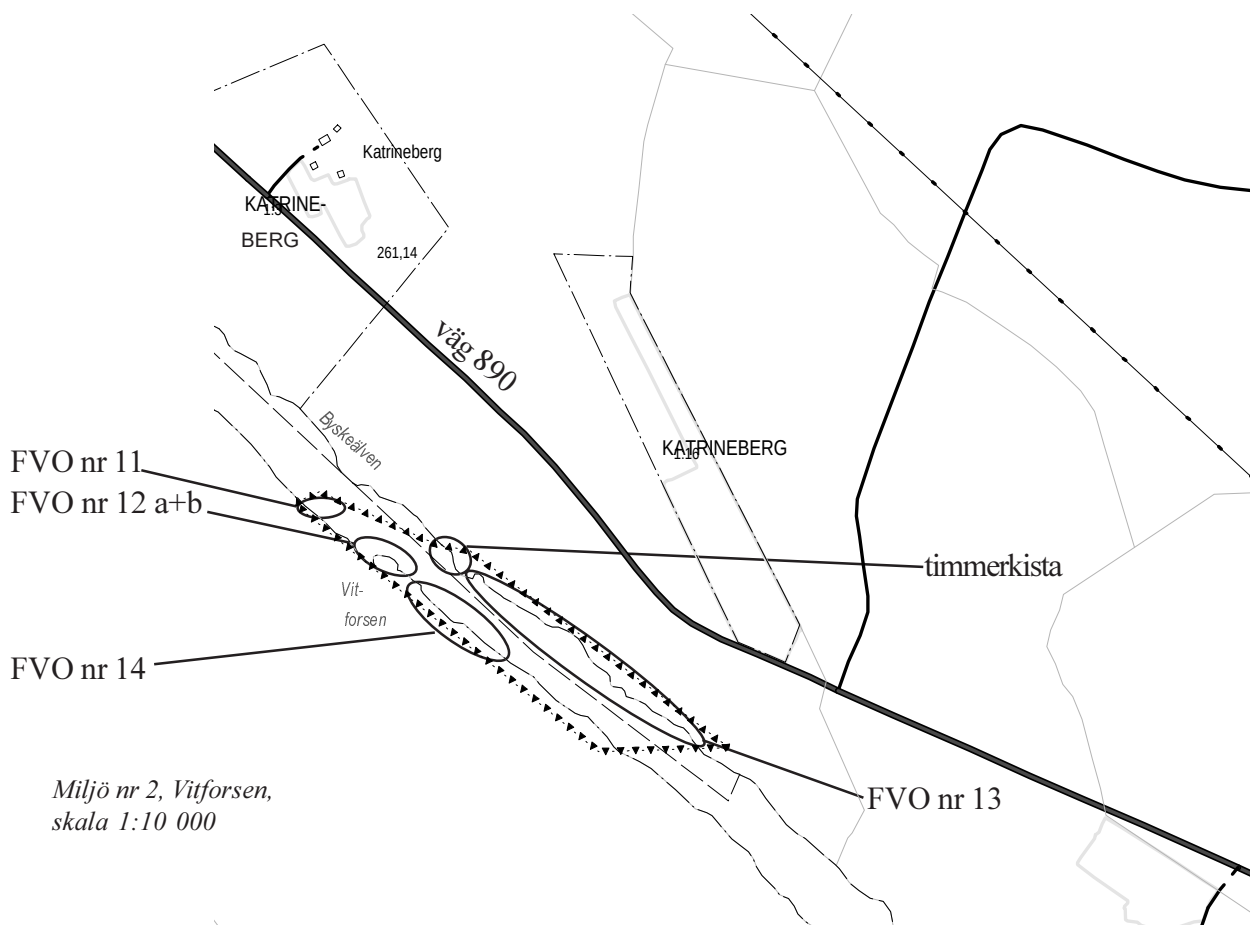
**FVO nr 13:** dubbelkista i timmer, med imponerande längd. Troligen har den nedre delen påbyggts som en stenarm, utan kistkonstruktioner. Upp till 4 varv timmer synliga, samt tvärtimring och rustbädd.

**Timmerkista**, ej FVO: omedelbart ovanför nr 13 ligger en dubbelkista i timmer, ca 50 m lång, som till formen är välbevarad och torde ha tillkommit samtidigt som nr 13.

**FVO nr 11:** stenarm av yngre typ. Tämligen välbevarad. Torde skydda timmerkistan nr 12 a mot påfrestningar av bl a isrev.
