VÅRD OCH UNDERHÅLLSPÅN FÖR

## DAHLBERGSGÅRDEN

Bastutjärn 1:27 och 1:28

Skellefteå museum 2009

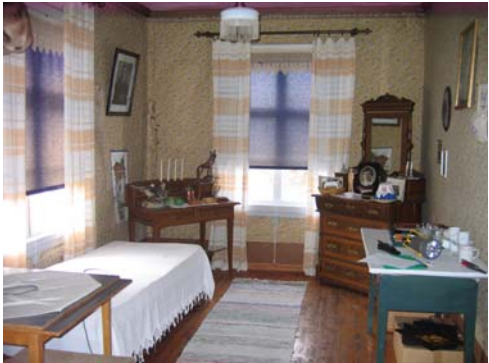
| <b>RUM F</b> | <b>SALSKAMMAREN</b> |

| Taket är pappspänt och väggarna har tapeter på spännpapp. Golvbrädorna är lackade. Det finns ingen inspektionslucka till källarutrymmet. | |
| <b>SKADOR/NOTERINGAR</b> | Inga utöver slitage. |

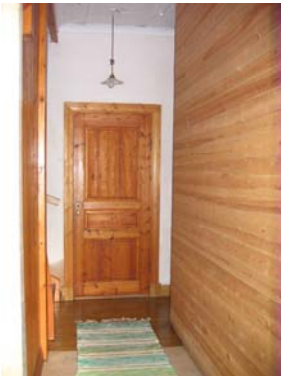
| Rummet satt ihop med rum D innan den nya trappan byggdes. Under trappan är en toalett byggd. Väggarna består av råspont och vitmålade papptapeter mot rum D. Trappans väggar är klädda med dubbelfasspont. Golvet och trappan är lackade och taket vitlimmat. | |
| <b>SKADOR/NOTERINGAR</b> | Inga noterade |

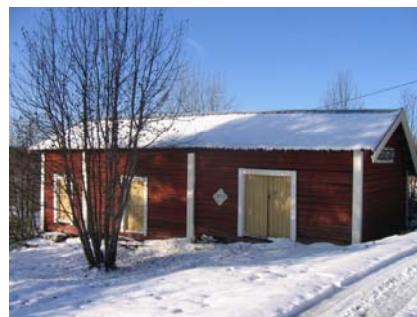
| <b>BYGGNAD</b> | Västra flygelbyggnaden |

| BYGGDEL | UTFÖRANDE | STATUS/ÅTGÄRD | | PRIORITET |
|---|---|---|---|---|
| <b>MARKFÖRH.</b> | Vägbanken sluttar ned mot gaveln. | Viktigt att hålla undan sly. Ploga ej snövallar mot denna gavel. | | 1 |

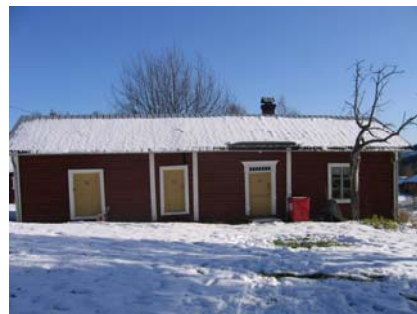
| <b>BYGGNAD</b> | Östra flygelbyggnaden |

| BYGGDEL | UTFÖRANDE | STATUS/ÅTGÄRD | | PRIO |
|---|---|---|---|---|
| <b>MARKFÖRH.</b> | Vägbanken sluttar ned mot gaveln. Förhöjd marknivå ö fasaden mot gaveln. | Ploga ej snövallar mot denna gavel. Avlägsna jordlager så syllen ligger fri. | | 1 |

| <b>BAKUGNEN</b> | | Sprickor i putsen på baksidan. Knacka loss bom-puts och putsa i med kalkbruk | | 2 |
| <b>ÖVRIGT</b> | Växtlighet | Trädet på baksidan står alldeles för nära. Det binder fukt till stommen<br>Ta ner trädet. | | 1 |

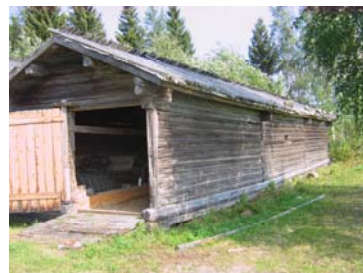
| <b>BYGGNAD</b> | Långlogen |

| BYGGDEL | UTFÖRANDE | STATUS/ÅTGÄRD | | PRIORITET |
|---|---|---|---|---|
| <b>MARKFÖRH.</b> | Plan mark<br>S: förhöjd marknivå | Syllen snart i marknivå<br>Sänk marknivån | | 1 |

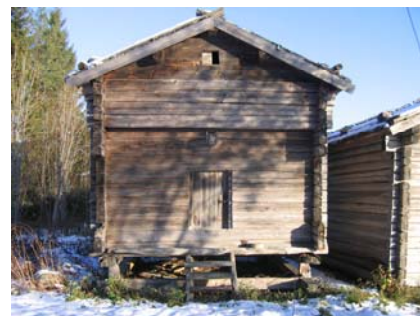
| <b>BYGGNAD</b> | Härbre |

| BYGGDEL | UTFÖRANDE | STATUS/ÅTGÄRD | | PRIOR |
|---|---|---|---|---|
| <b>MARKFÖRH.</b> | Plan mark<br><br>Grundstenarna ligger på gjuten betong. | Förhöjt jordlager runt nordvästra bottensyllen. Men Inga rötskador än. Avlägsna jordlager. | | 1 |

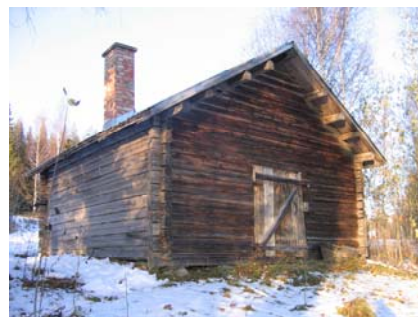
| <b>BYGGNAD</b> | Smedjan |

| BYGGDEL | UTFÖRANDE | STATUS/ÅTGÄRD | | PRIOR |
|---|---|---|--|---|
| <b>MARKFÖRH.</b> | Vägbanken sluttar ner mot norra gaveln<br>Plan mark | Något förhöjd marknivå på västra och norra sidan. Sänk marknivån. | | 1 |

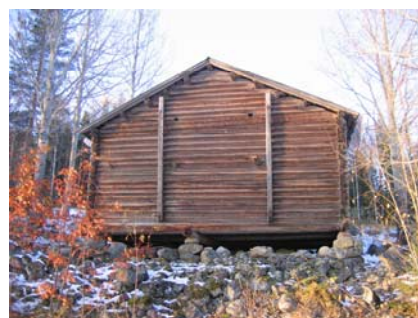
| <b>BYGGNAD</b> | Fyrkantslogen |

| BYGGDEL | UTFÖRANDE | STATUS/ÅTGÄRD | | PRIORITET |
|---|---|---|---|---|
| <b>MARKFÖRH.</b> | Placerad i stenig slänt. N gaveln mark bortschaktad | | | |
