**Byggnadsantikvarisk slutrapport  
Byggnadsvårdsåtgärder utförda på  
nybygget Rismyrliden 1984-2002  
Skellefteå socken och kommun, Västerbottens län**

Skellefteå museum 2010  
Pernilla Lindström

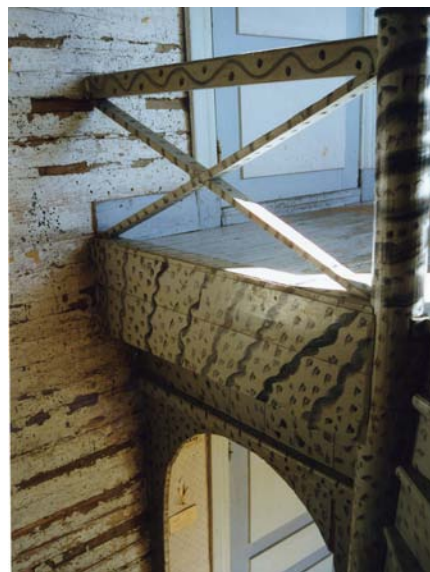
*Bild 6. Målningar i trappen före åtgärd.*

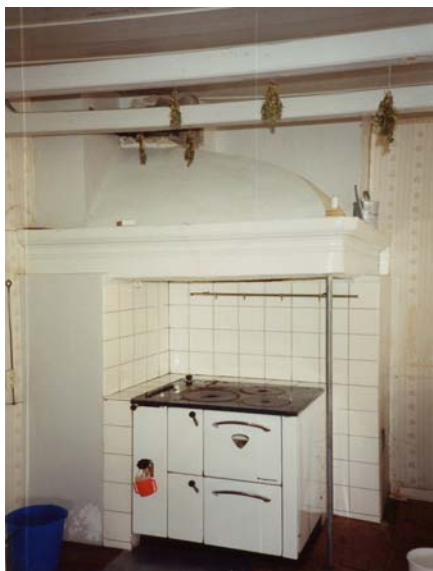
Vid besiktning 1996 av innertaket i köket var det i behov av ommålning då färgen flagnade. Spisarna i samtliga rum behövde målas om och generellt uppvisade de även sprickor. Fönstrens underhåll var mycket eftersatt vilket bl a visade sig i att trävirket var mjukt och uppruggat, framför allt i fönstrens nederkant. Ett par glastrutor var även spruckna.

*Bild 7. Spiskåpan i enkelstugans kök.*

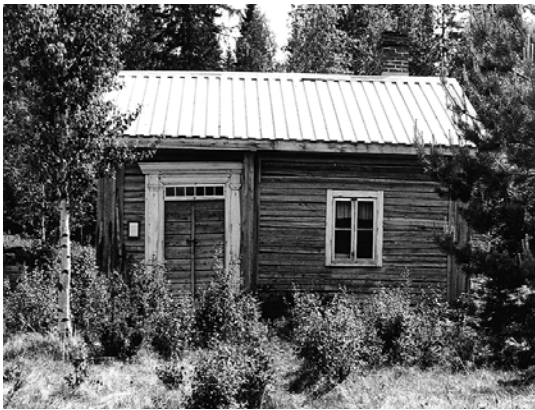
Bagarstugan - stugan består av en farstu, ett rum för förvaring av bröd och säd samt bakstugan där bakugnen finns. Byggnaden uppfördes av Gustav Wilhelm Lövgren på 1870-talet enligt en inskription. Bagarstugans vackra pardörr och portal är troligtvis flyttade från någon annan byggnad. Taket är av brädor. Vid besiktning 1984 lutade hela stugan mot väster, en sättning vilket troligen funnits sedan lång tid. Mellan somrarna 1988-89 uppstod kraftig sprickbildning i bakugnen som hade skjutits upp av tjälen vilket gjorde hel ommurning nödvändig.

*Bild 11. Bagarstugan 1984.*

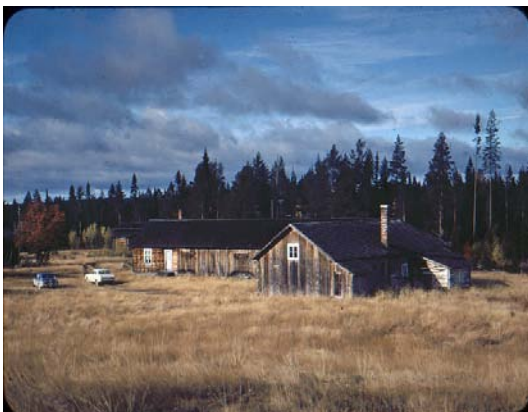
Ladugården - ladugårdslängan med drängsstugan är gårdens största byggnad och uppfördes 1919 eller 1922 efter att den förra ladugården brunnit ner. I längan finns vedlider, redskapsskjul, stall, gödselrum, fähus samt ett vagns- och redskapslider. Fähus och stall är uppförda av timmer medan resten av längan är uppförd i resvirke. 1930 byggdes drängstugan till i änden av ladugården mot söder, denna del är Rismyrlidens yngsta byggnad. Hela längan har plåttak. 1996 konstaterades att stockarna framför båset där korna står var helt upprutnade. Flera stockar hade också börjat kalva och befintliga fönsterbågar var trasiga.

*Bild 13. Ladugårdslängan 1973.*

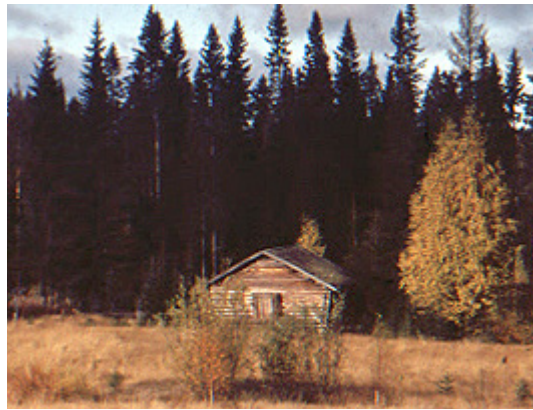
Sommarladugården - byggnaden är timrad med spåntak. I takåsen finns inskriptionen "18 4/5 54 G G". 1993 var taket i mycket dåligt skick och bevuxet med ett tjockt lager mossa. Byggnaden var dessutom nedsjunken i backen och igenvuxen.

Bild 17. Sommarladugården 1973.

1993 - Sommarladugården hissades och underpallades. Tre stockvarv byttes på ena långsidan samt tre varv till vänster om dörren och under tröskeln på framsidan. På baksidan inbrädades timmerväggen under gödselluckan. Nya takåsar och ett nytt rote av vankantade bräder lades. Byggnader efter kulturstigarna rustades.

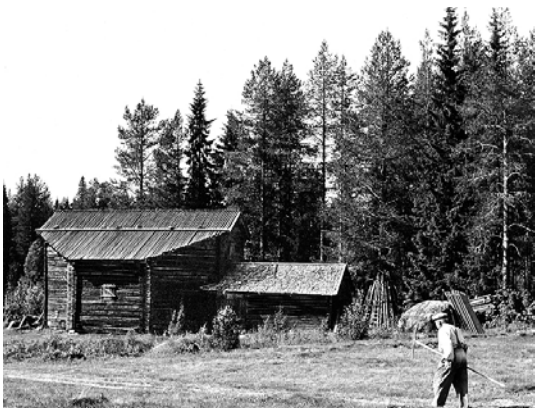
Rundlogen - rundlogen är märkt 1865 GVLG (Gustav Vilhelm Lövgren). Den är timrad och vilar på bärstenar i knutpunkterna samt har en inkörsbro av stenfyllning. Taket är av näver och takved på rote av täljt virke. Vid besiktning 1984 var takveden slut och åtskilliga vattenläckage fanns. En plank vid takfoten var även rötskadad.

Bild 18. Rundlogen på 1960-talet.

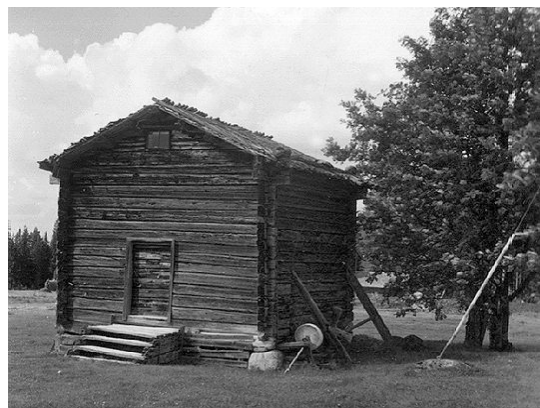
Kornboden - boden är timrad och vilar på bärstenar i hörnen. Taket är täckt med näver och takved på rote av klucket och täljt virke. Den befintliga takveden bedömdes vid besiktning 1989 vara slut. Nävrets kondition kunde ej bedömas närmare men vissa läckor i täckningen hade uppdagats redan 1984. Takfotsstockarna behövde även förnyas.

Bild 19. Kornboden 1976.

1990 - Omläggning av spåntaket på parstugan samt av nävertaket med takved på kornboden. Ommurning av bakugnen i bagarstugan. Uppresning och byte av takåsar på myrslåtterladan mellan Stenbäcken och Stormyrheden. Matkällarens timmerväggar under markytan gjordes om omkring 1990.

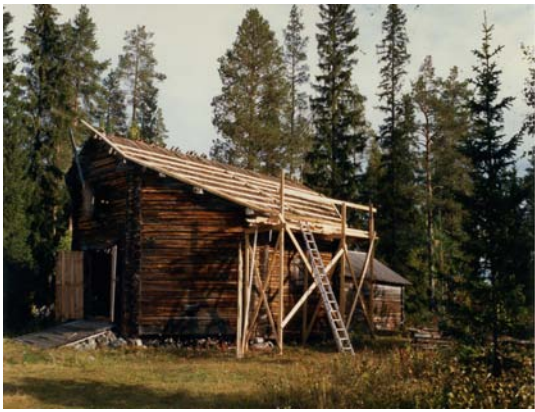
Bild 32. Rundlogens tak under åtgärd.

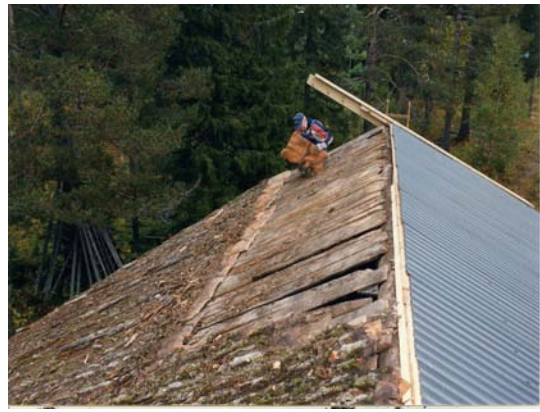
Bild 33. Borttagning av gammal taktäckning.

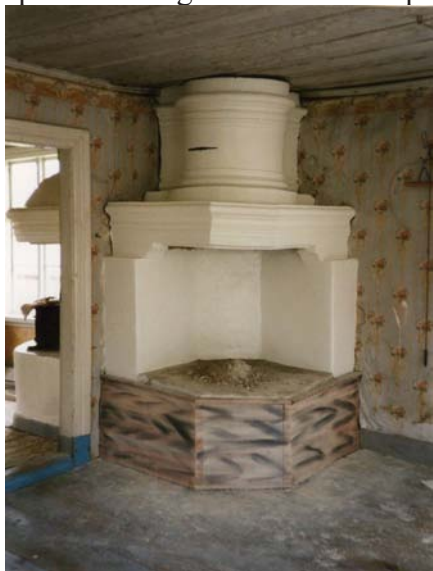
*Bild 41. Spisen i enkelstugans sal efter åtgärd.*

1994 - Spisarna i enkelstugans kök och sal målades om, kökskåpan med matt plastfärg och salsspisen kritades efter skrapning och tvättning. Norra ladan på Stenbäcksmyrän

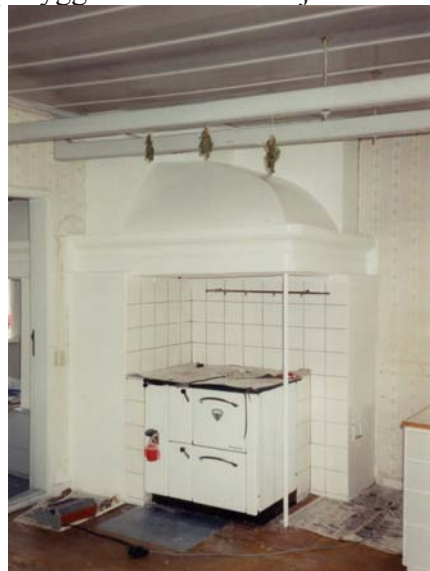
*Bild 42. Spiskåpan i köket efter åtgärd.*

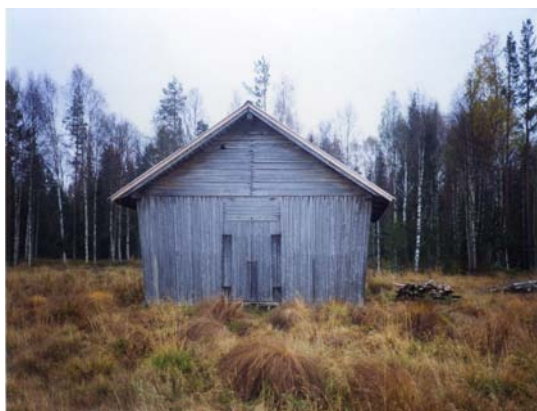
*Bild 43. Norra ladan, Stenbäcksmyrän, efter åtgärd.*

höjdes med domkrafter, pallades under och stoppstenarna justerades och lades tillrätta. Brustna takkarvlar förstärktes med följare och ett nytt pannplåttak lades. Takkonstruktionen saknade åsar och förstärktes därför med spikreglar som fästes ovan det gamla spåntaket vilket medförde att taket byggdes på något. En ny smal vindskiva fick komplettera den gamla. Brädor som saknades i väggarna kompletterades med grånat virke. Södra ladan på Stenbäcksmyrän hissades med hjälp av domkrafter, stenunderpallningen grävdes fram och lades tillrätta. Brustna takbjälkar förstärktes med plank och ett nytt pannplåttak lades med spikreglar likt den norra ladan. En ny smal vindskiva fick även där komplettera den gamla för att kompensera påbyggnaden av takets tjocklek.

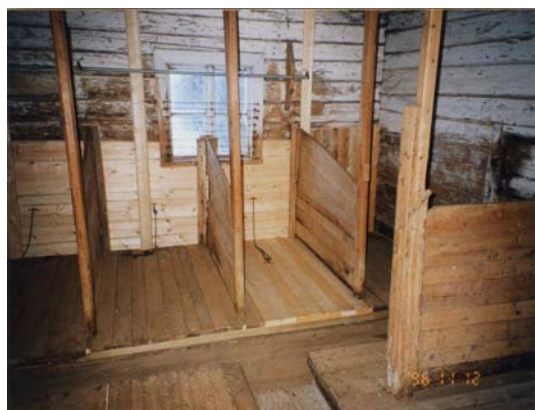
Bild 50. Kobåsen efter åtgärd av golv och ränna.

1996 - Renovering av yttervägg, kobåsen och golvet i ladugården. Nya stockar skarvades in i ytterväggen mot söder. Detta doldes utifrån genom att den träpanel som fanns på angränsande byggnader fick vandra in på ladugårdsdelen. Visst pallvirke behölls och byttes ihop så att vissa bås fick helt nytt virke, andra enbart gammalt. Gödselrännan byttes helt. Ytterväggarna fick på insidan ny inklädnad av samma höjd som tidigare. Ytterväggen mot söder förstärktes dessutom med fyra följare upp till takås. Hissning, komplettering av knutstenar samt läggning av nävertak fortsatte på ladorna. Dörren till nödårsladan rekonstruerades.

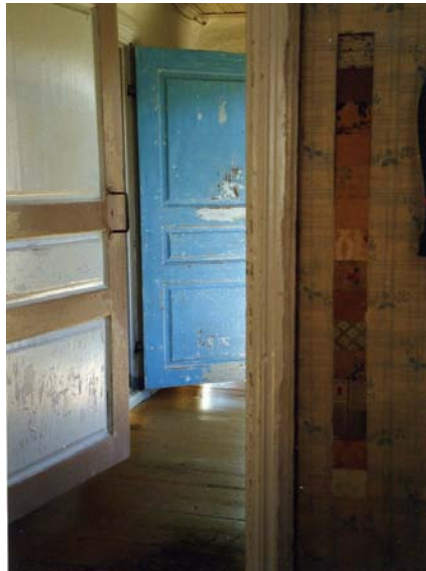
*Bild 54. Tapetrappa i parstugans kök efter omtapetsering.*

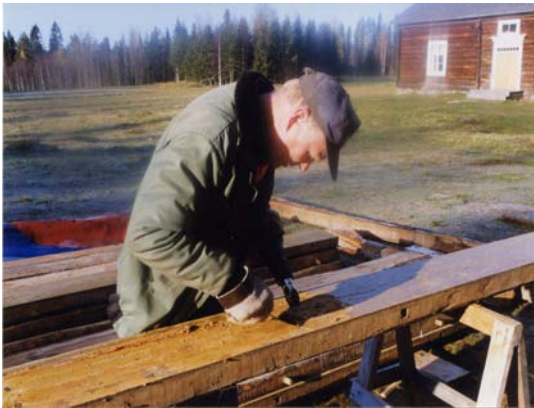
*Bild 55. Färg skrapas bort från enkelstugans köksgolv. Bild 56. Nödärsladans nävertak under åtgärd.*

1999 - I enkelstugan tvättades och målades golvet i köket i två strykningar med Lasol linoljefärg från Engwall & Claesson i kulör ockragul 2A-9A i enlighet med det undre befintliga färglagret på golvet.

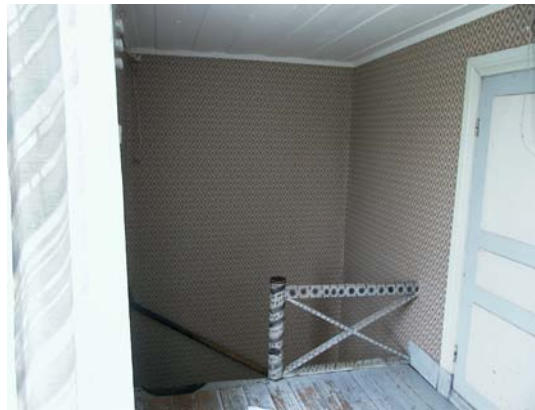
*Bild 60. Övre delen av trappan efter tapetsering.*

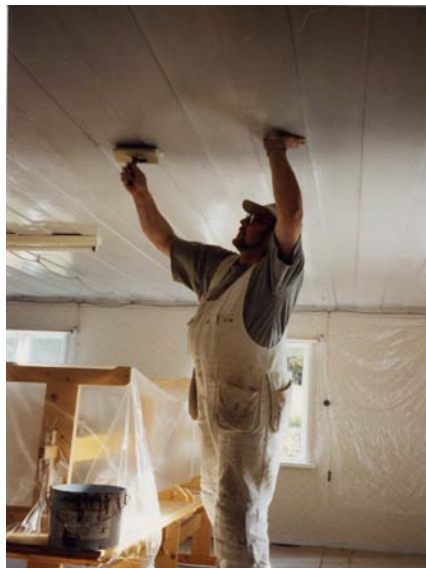
*Bild 61. Kökstaket målas med lilmfärg.*
