Byggnadshistorik

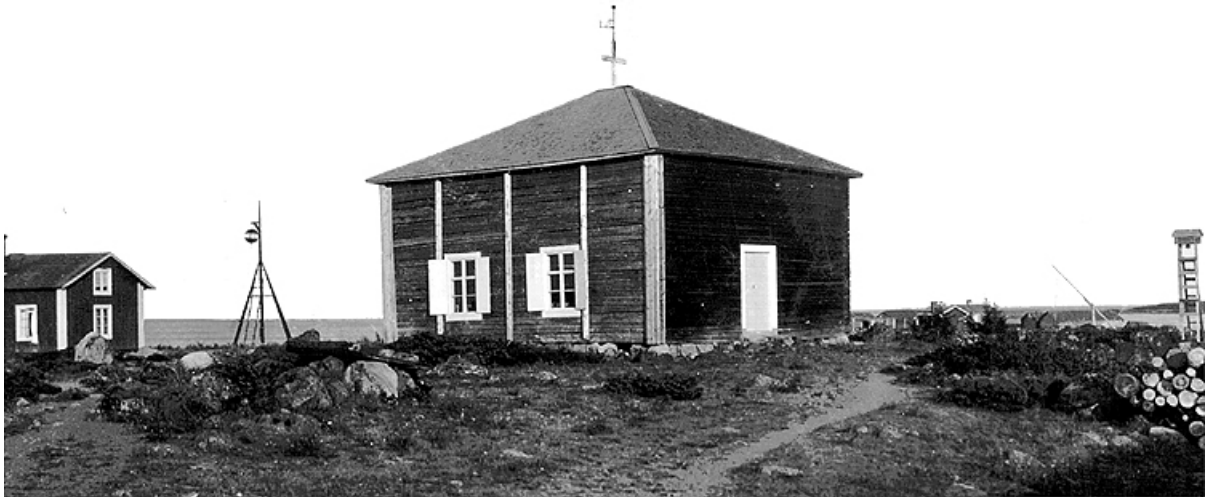
Bild DIG 00871 Bjuröklubbs kapell före det brädfodrades och vitmålades.

det flacka valmade taket samt den raka takfoten. Exteriören har förändrats något sedan byggnadstiden och med locklistpanelens tillkomst 1934-35 försvann kapellets autentiska och rustika timmerfasad. Även interiören har genomgått vissa förändringar under 1930-talet då väggbeklädnad, innertak och altarring tillkom. Vad som gör kapellbyggnaden särskilt intressant är det valmade taket vilket inget av länets andra kapell har. Numera är få fiskekapell bevarade i länet, kvar på ursprunglig plats finns bara fyra stycken, däribland Bjuröklubbs kapell. Fiskekapellen har högt kulturhistoriskt värde och berättar om fiskarnas liv. Innan näten skulle läggas ut för natten samlades man i kapellen för bön och under vintrarna förvarades näten där.
