Byggnadshistorik

Kulturhistorisk status

Byggnadsbeskrivning

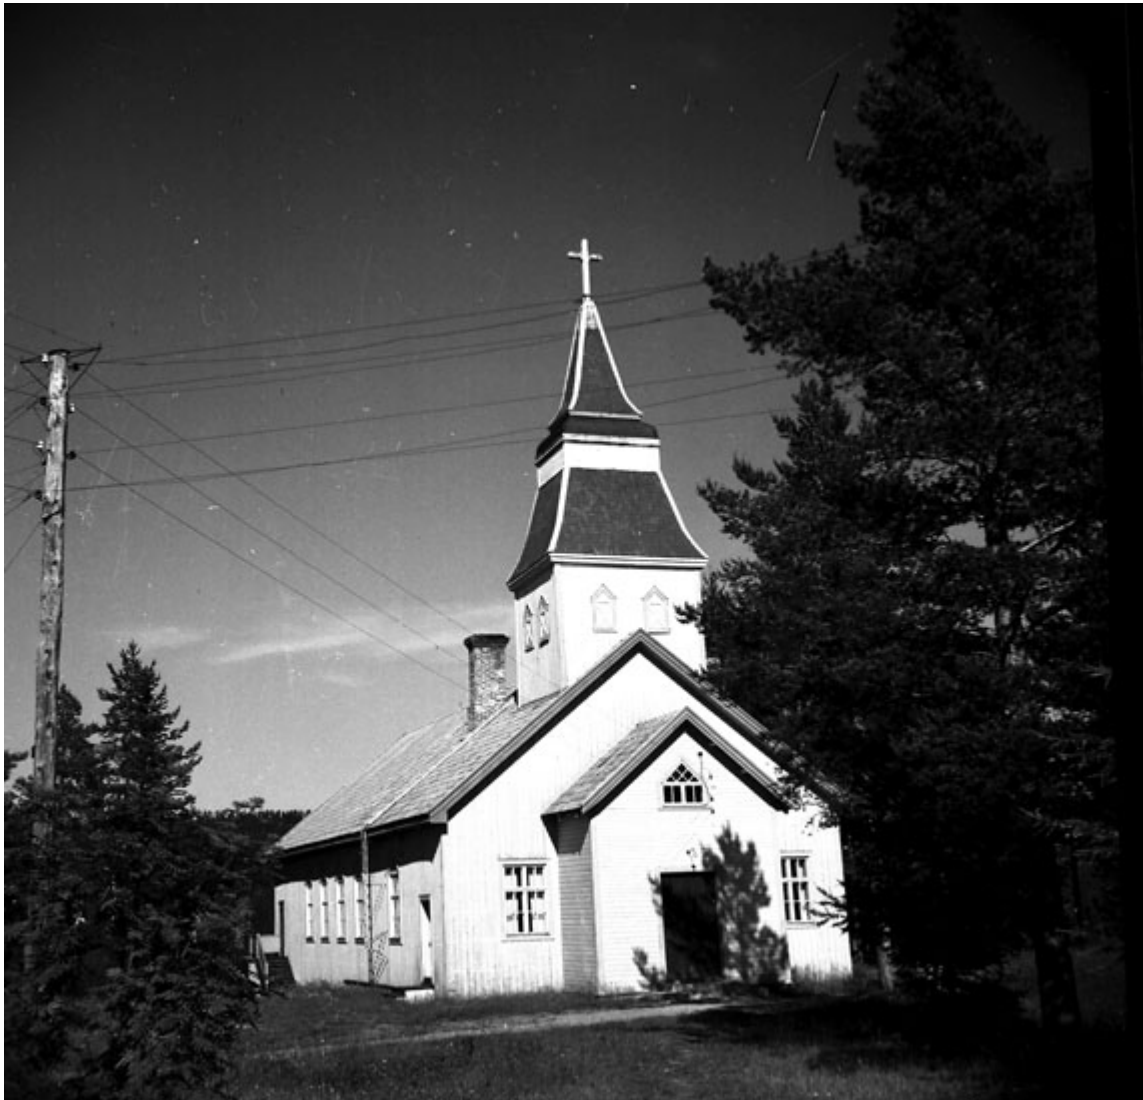
Bild A 00305 Bygdsiljums kyrka före uppförandet av det fristående tornet.

På 1930-talet uppfördes en provisorisk fristående klockstapel med sadeltak då kyrktornet, en kraftig takryttare, inte ansågs hållbart för kyrkklockan. 1952 revs den provisoriska klockstapeln, som då var i mycket dåligt skick, liksom det befintliga tornet som ersattes med ett nytt torn nordväst om byggnadskroppen. Samma år revs även det breda och höga utbyggda vindfånget/vapenhuset med brant sadeltak i väster. Istället uppfördes ett smalare vindfång
