Bild A 02523 03 Malå kyrka.

### **Byggnadshistorik**

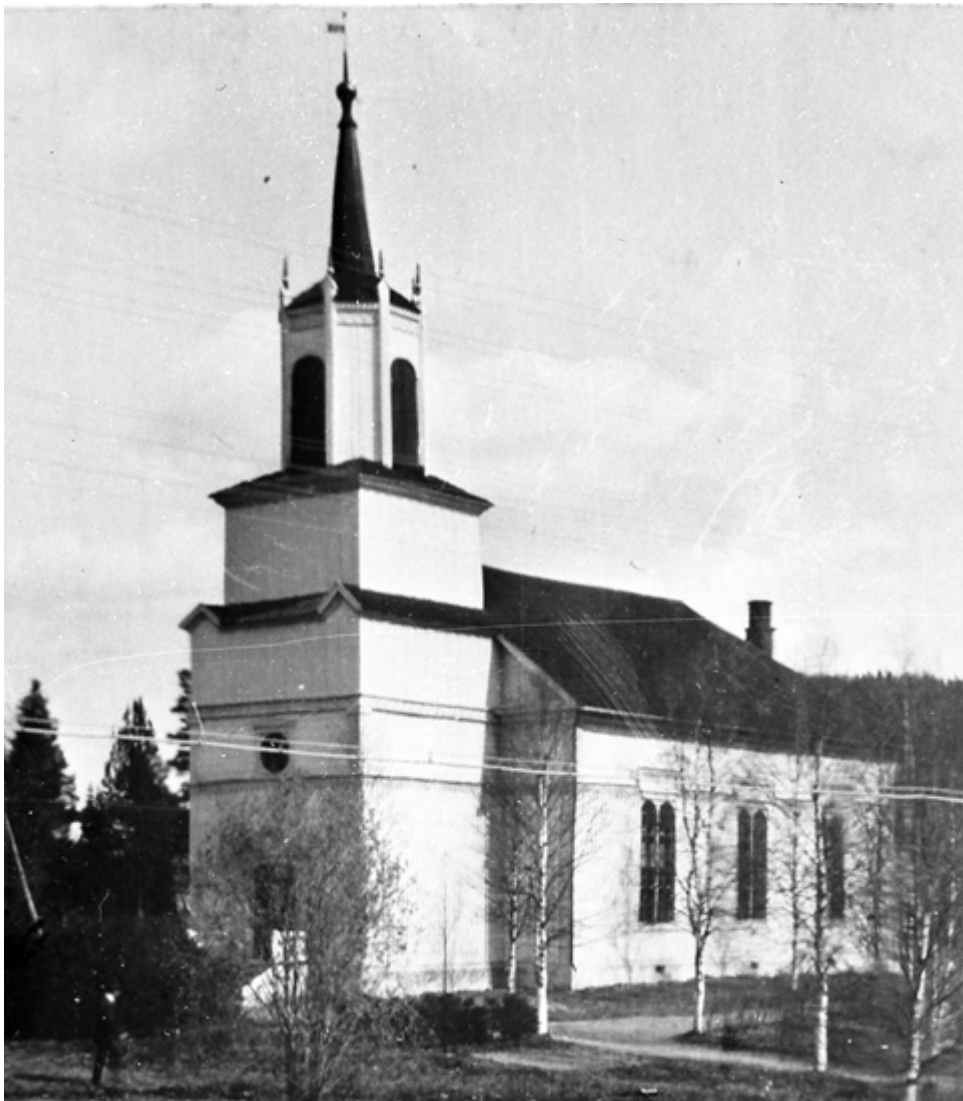
Kyrkan uppfördes i timmer (eller möjligen regelverkskonstruktion) med torn i väster, ett rektangulärt långhus och med smalare, utskjutande sakristia i öster. Långhuset täcks av ett sadeltak, valmat i öster. Sakristian täcks av ett lägre valmat tak. Tornet har en firsidig indragen attikavåning med valmat tak. Tornavslutningen är åttakantig med rundbågiga ljudöppningar i fyra väderstreck med utskjutande hörnposter på sidorna krönta av spiror. Den avslutas med ett valmat tak med åttakantig spira krönt av glob och flöjel med årtalet 1861. Fasaden är målad vitgrå och klädd med stående locklistpanel upp till fönstrens övre del där en gördellist är placerad. Över detta listverk är fasaden klädd med liggande fasspontpanel. Tak- och torntäckningen är av brädspån. Tornets övre del är klädd med bred stående locklistpanel. Tornavslutningens övre del är prydd med rutigt listverk. Fasaden har rektangulära fönster med krönande rektangulära överstycken. Tornet har ett litet rundfönster över portalen. Portalen i väster artikuleras av pilastrar med krönande fronton.

Malå kyrka är byggd 1850–1851 efter ritningar av byggmästare G. Svensson, Skellefteå. Stilmässigt representerar kyrkans yttre huvudsakligen nyklassicism, men i viss mån även nygotik. Kyrkan är en tidig representant för den stilblandande sakrala träarkitekturen, vilken började göra sig gällande under 1840-talet. Den följer det nyklassicistiska mönstret med ett torn i väster, långhus och sakristia i kyrkans längdriktning i öster. Tidstypiska drag är fasadens livfulla blandning mellan stående och liggande panel, vilken inte är ursprunglig (tillkom 1888). Kyrkan kan emellertid mycket väl ha haft ett liknande fasadschema tidigare. Tornavslutningen uppvisar övervägande nygotiska drag med sin åttakantiga form, utskjutande hörnposter och spetsiga spira. Vad som är relativt ovanligt för tiden är fönstrens rektangulära form, liksom även de speciella rektangulära fönsteröverstyckena som är utmärkande för kyrkan. Dessutom är fönstrens bågformiga spröjsning säregen.

Exteriören är relativt oförändrad från tiden efter 1888 då ytterpanelen tillkom. Interiören är mera förändrad men mycket av den ursprungliga inredningen finns kvar. Trots att bänkarna är av sent datum, känns de inte främmande för kyrkorummet. Senare anskaffad inredning av högt konstnärligt och kulturhistoriskt värde, är altartavlan från 1865, målad av konstnären Albert Blombergsson. Motivet ”Uppståndelsen”, hämtades från Westins altartavla till Kungsholms kyrka i Stockholm. Det unika är således att exteriören är så välbevarad samt att de viktigaste inredningsdetaljerna finns kvar. Stilmässigt har kyrkan, med sin övervägande nyklassicistiska karaktär sina främsta paralleller i länet, med Örträsk kyrka, även den med rektangulära fönster. Likheter finns även med kyrkorna i Vilhelmina, Lycksele, Sorsele och Holmsund. Den åttakantiga nygotiska tornavslutningen har vissa likheter med tornet till Österjörns kyrka från 1855–1857.
