Skellefteå museum

**Byggnadsantikvarisk slutrapport**  
**Omläggning av spåntak på parstuga,**  
**Rismyrliden 1:2**  
**Skellefteå socken och kommun, Västerbottens län**

Skellefteå museum 2008

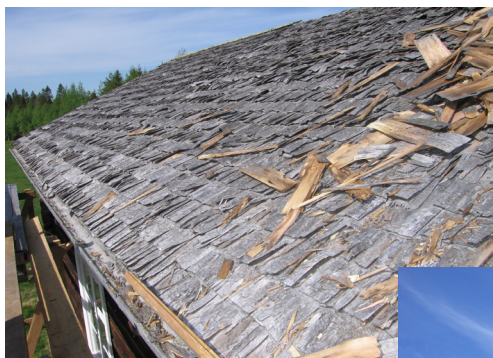
Bild 1. Spåntaket före åtgärd.

Det befintliga spånet var i dåligt skick, dock ej så dåligt att taket hade börjat läcka och rotet förutsattes därför vara intakt och ej i behov av byte. Fogarna i skorstenarnas övre del hade börjat vittra och vissa stenar var lösa.

Det befintliga takspånet revs och nytt takspån lades upp etappvis med början på det sydöstra takfallet. Under arbetets gång belstutades att även byta ut de befintliga hänggrännorna av trä mot nya likadana. Tyvärr kunde man endast få tag på rännen till en sida. De nya rännen tjärades invändigt. Skorstenarna fogades försiktigt om med ett B-bruk.

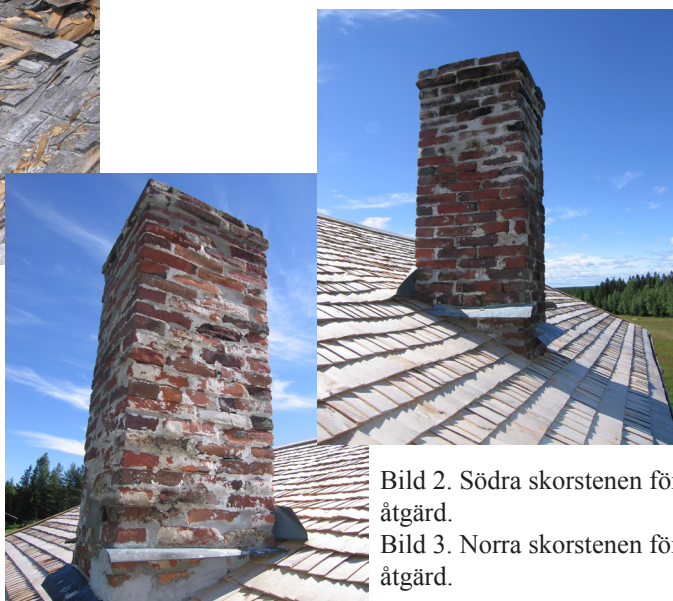
Bild 2. Södra skorstenen före åtgärd.

Bild 3. Norra skorstenen före åtgärd.

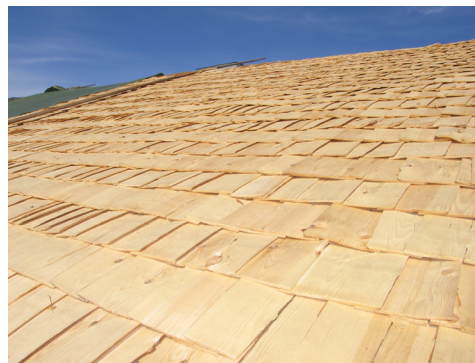
Bild 5. Nylagt spån på sydöstra takfallet.

Kvaliteten på det hyvlade spånet var mindre god då flera spån hade svartkvist som föll ur vid uppläggnngen på taket. Flera spån sprack även vid läggningen, möjligtvis beroende på att de var för breda. Den antikvariska kontrollanten påpekade att svartkvist inte var acceptabelt men ändå lades flera sådana upp. Taket kunde därför ej godkännas vid slutbesiktningen. Ny slutbesiktning genomfördes efter att kompletterande åtgärder i form av lappning och lagning med nya spån ovanpå spruckna samt kvistiga spån utförts samt efter att taket torkat ordentligt och blivit utsatt för flera regnoväder för att takets kvalitet lättare skulle kunna bedömas. De nya spånen hade dock inte spikats fast utan bara lagts löst och taket kunde därför inte godkännas vid andra slutbesiktningen heller. Efter att spånen spikats fast godkändes slutligen taket.
